**Rapport**  
**Lekkageproblematiek**  
**Detentiecentrum te Alphen aan den Rijn**  
Opdrachtnr: 09-B-0590.3      Ref.: PWM/EVW

**Opdrachtgever** : Rijksgebouwendienst Directie Projecten  
Postbus 20952  
2500 EZ DEN HAAG

**Project** : Detentiecentrum te Alphen aan den Rijn

**Datum rapportage** : 2010.01.27

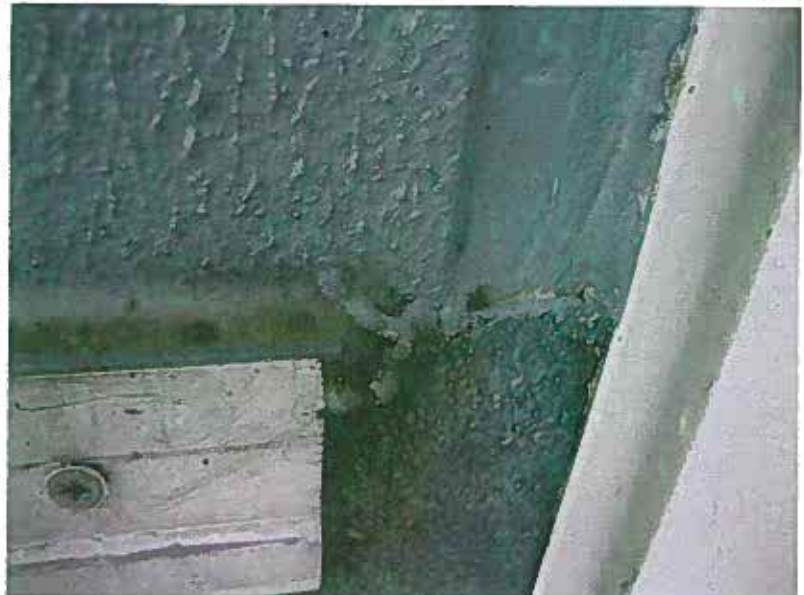
**Foto 3**  
De opstandafwerking  
(knelstrip) sluit onvoldoende  
aan tegen de opstand.

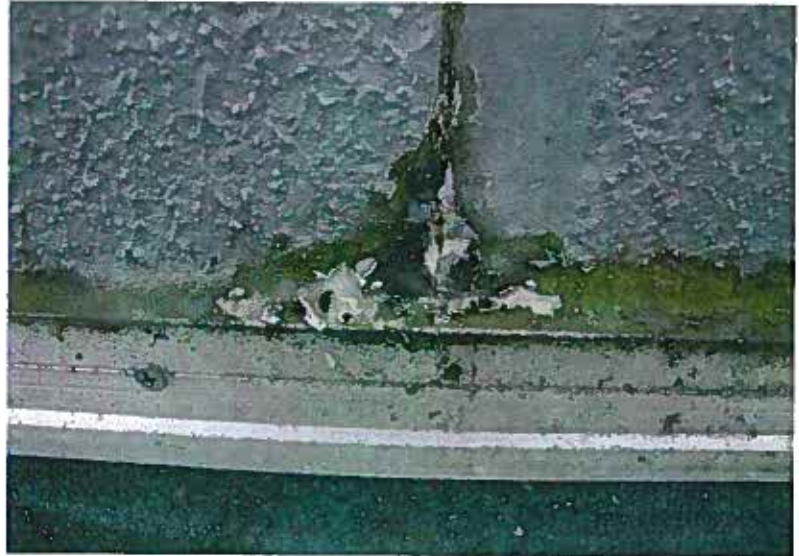
**Foto 4**

De afdichting is structureel gescheurd of onthecht van de betonnen gevelelementen. Door deze scheurvorming is inwatering mogelijk in de stuiknaadafwerking en achter de knelstrippen en de randstroken. Geïnfiltreerd water kan zich in de spouw van de gevelelementen verplaatsen naar een lager gelegen verdiepingsvloer. Het is niet bekend of achter deze harde afdichting nog een tweede (flexibele) afdichting aanwezig is. Inwatering zou hierdoor worden beperkt maar niet uitgesloten.

Scheurvorming in de  
stuiknaadafwerking van de  
gevelelementen en aantasting  
kitvoeg.

De tijdens de dakinspectie geconstateerde gebreken aan de stuiknaadafwerking van de prefab betonnen gevelelementen hebben hoogstwaarschijnlijk geen relatie met de lekkages in de natte celgedeelten maar moeten wel op korte termijn worden hersteld om verdere inwatering en gevolgschade te voorkomen.

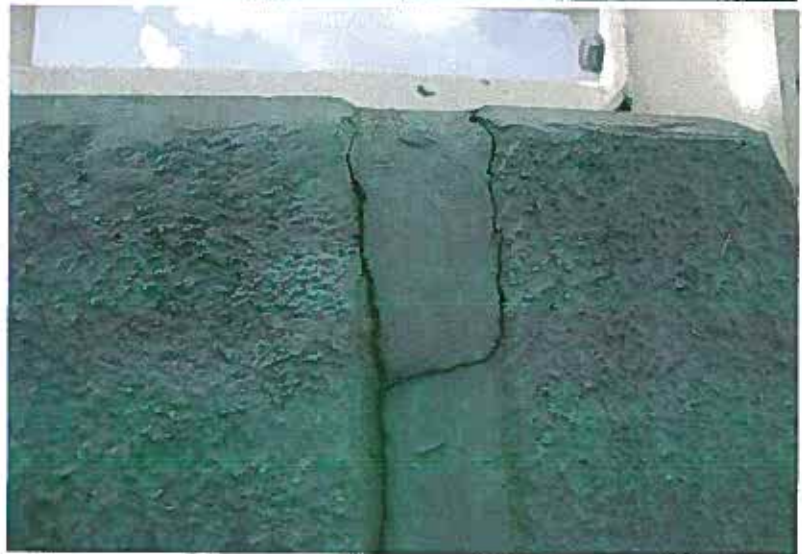
**Foto 5**

De scheurvorming in de  
stuiknaadafwerking is  
structureel.

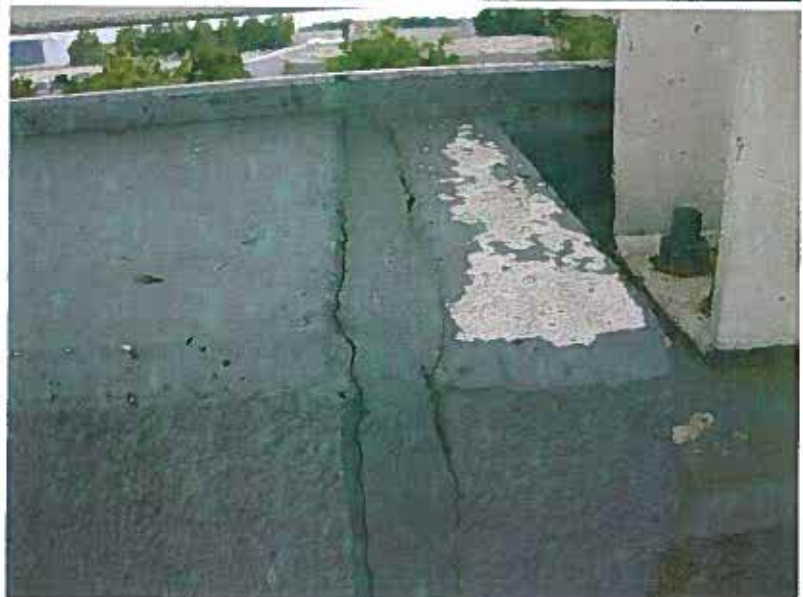
**Foto 6**

De betonnen prefab gevelelementen zijn aan de dakvlakzijde en de bovenzijde voorzien van een grijze coating. De coating is aan de bovenzijde van de gevelelementen op meerdere plaatsen gebladderd en losgekomen. Het is niet bekend of dit gebrek directe gevolgen heeft op de waterdichtheid.

De scheurvorming is ook  
zichtbaar aan de bovenzijde.  
Op meerdere plaatsen is de  
coating van de  
gevelelementen gebladderd.

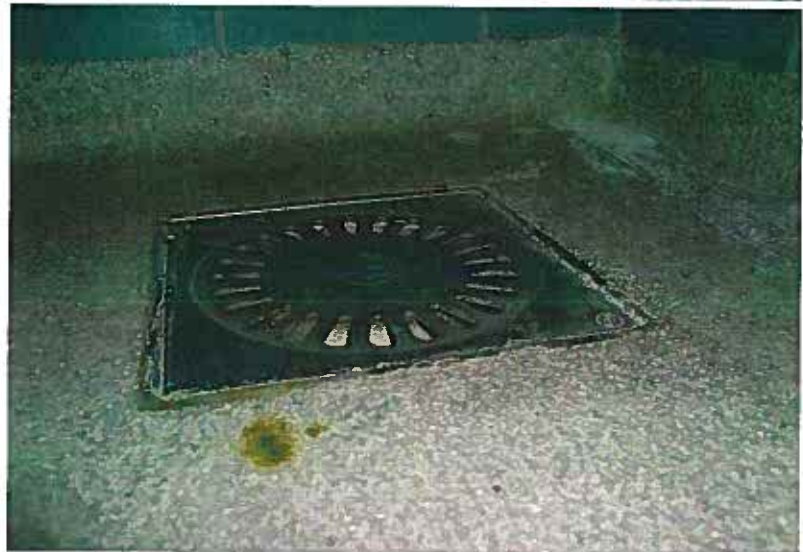
**Foto 2**  
De Duracrylvloer vertoont bij de aansluiting met de afvoerput roestvorming.

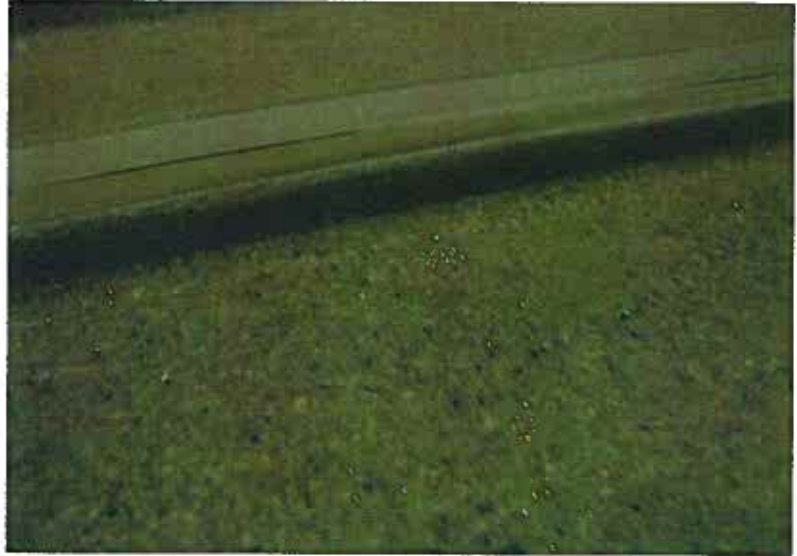
**Foto 4**  
Beginnende belvorming bij  
circa -0,1 bar.

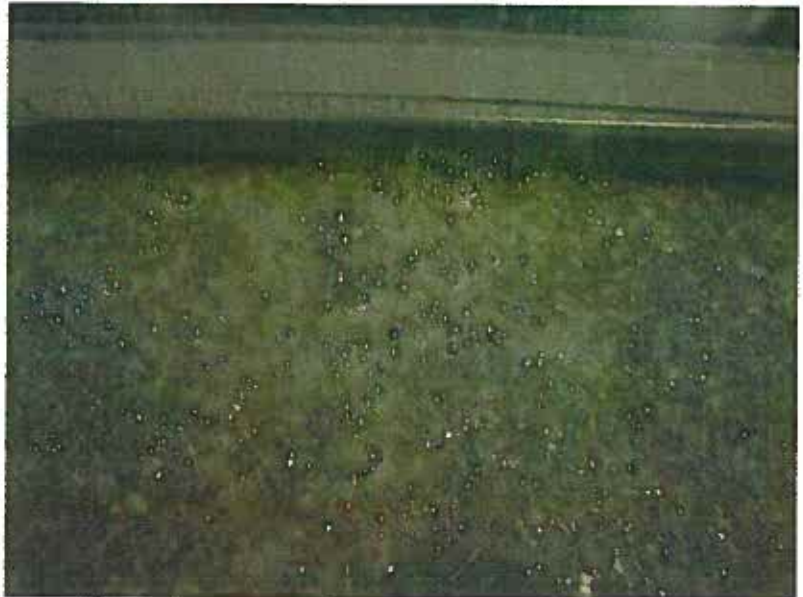
**Foto 6**  
Grove belvorming bij circa -0,4  
bar.

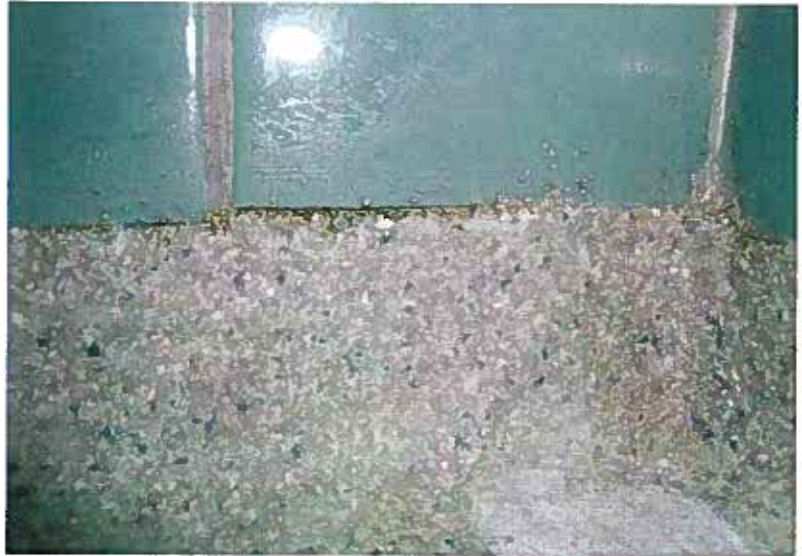
**Foto 7**  
Overzicht aansluiting vloer met wand en visuele gebreken.

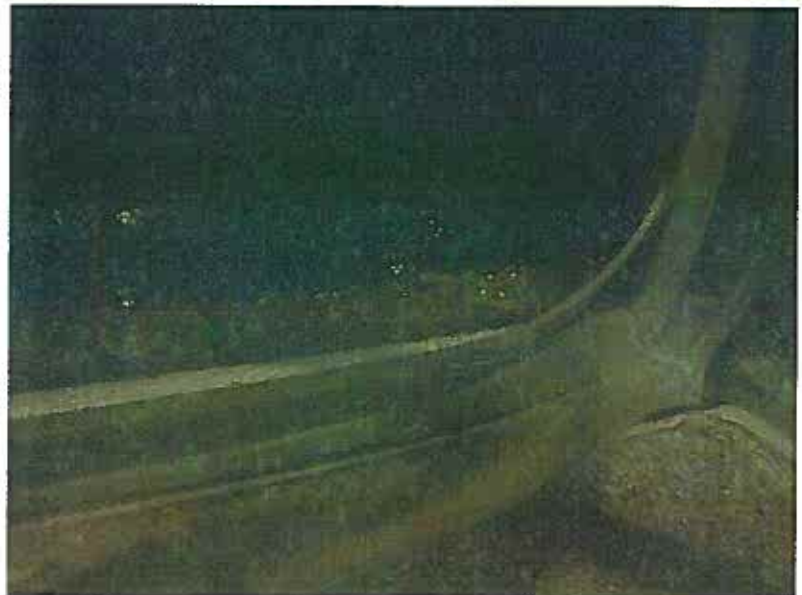
De aansluiting is getest bij een gedeelte met ogenschijnlijke gebreken. Bij een druk van minder dan -0,1 bar is bij de ogenschijnlijke gebreken direct grote belvorming zichtbaar. Dit bevestigt het vermoeden dat deze aansluiting niet waterdicht is.

**Foto 9**  
Belvorming op meerdere plaatsen bij minder dan -0,1 bar.

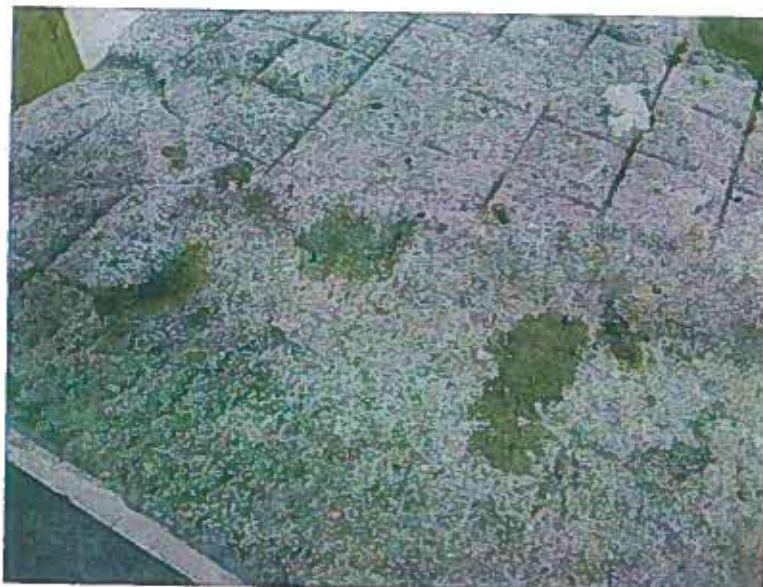
Na 24 uur is het waterniveau circa 4 mm gedaald. De zand-cementvloer onder de Duracryl afwerklaag vertoont donkere, vochtige plekken.

**Foto 2**  
Vochtige plekken in de zand-cementvloer.

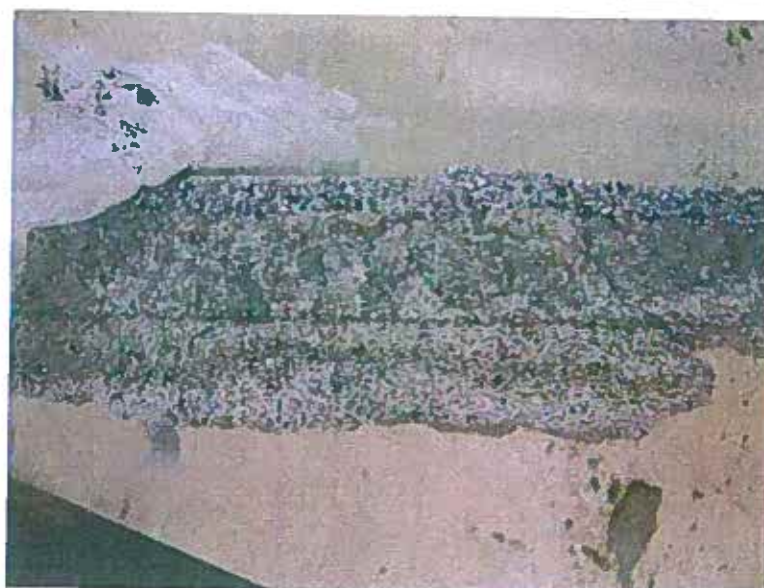
**Foto 3**  
In de onderste laag (zand-cementvloer) is de aftekening zichtbaar, tot hoe ver het water in het proefstuk is doorgedrongen.
