Addendum review-onderzoek granuliet Over de Maas

C05044.000398

15 oktober 2021

Arcadis

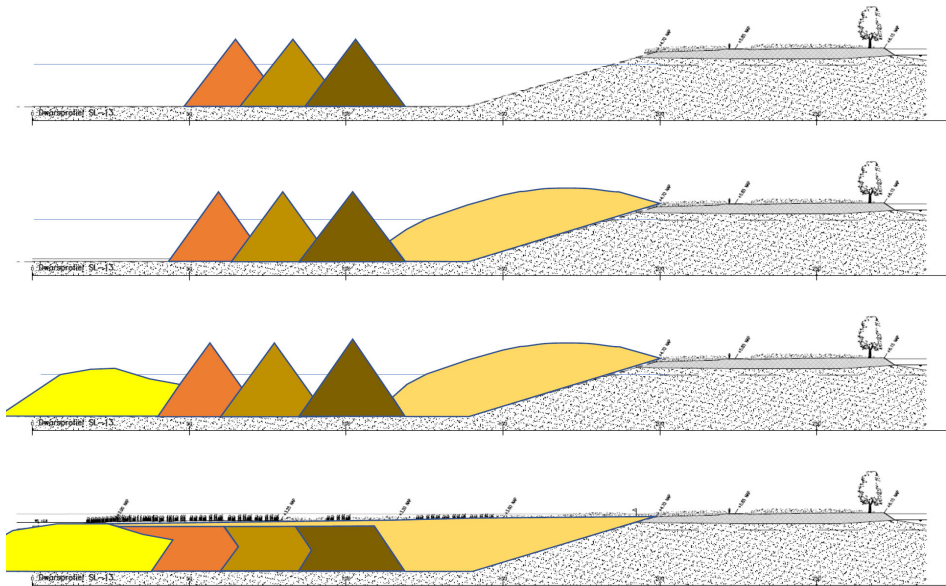
*Figuur 1 Schetsmatige weergave aanbrengen afdeklaag Moleneindse Waard (één van de 3 kegels stelt dan bv granuliet voor)*

De drie kegels representeren toegepast bodemmateriaal die met een kraanponton zijn aangebracht tot boven de waterspiegel, en vervolgens vanaf de kant uitgevlakt, tezamen met gebiedseigen afdekgrond. Gemiddeld is daarbij een grotere dikte dan een halve meter aangehouden, maar het werkproces is niet zo nauwkeurig dat geen onregelmatigheden voorkomen in de afdeklaag. Ten tijde van het aanbrengen van het granuliet speelde volgens Over de Maas CV de discussie over de toepasbaarheid van granuliet niet, en voldeed het aan de milieuhygiënische kwaliteit achtergrondwaarde (AW). Er was daarom geen aanleiding om een nauwkeuriger werkproces te hanteren. Plaatselijk kan granuliet daardoor aan de oppervlakte voorkomen.

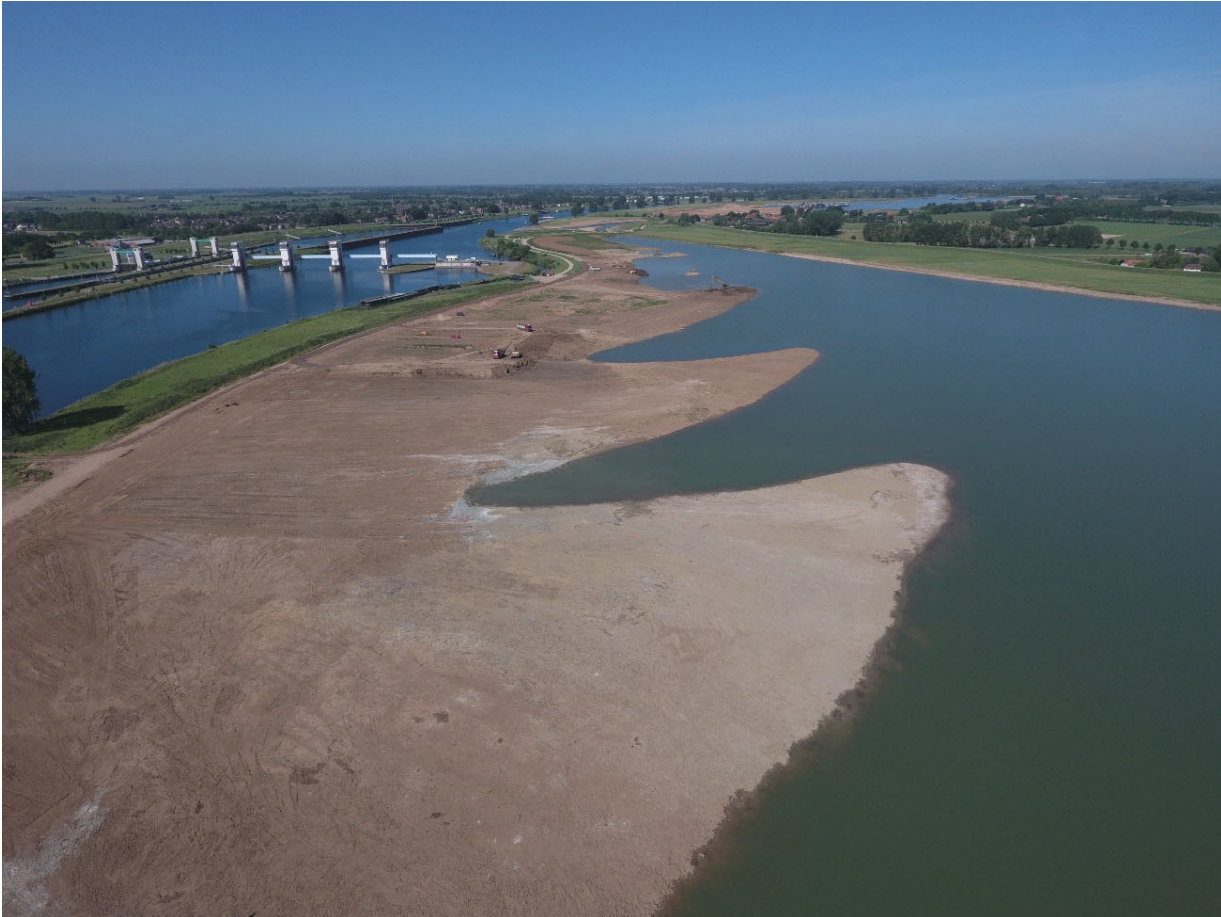
Vlak voor oplevering is een luchtfoto gemaakt van de Moleneindse Waard (figuur 2), waarop grijze vlekken herkenbaar zijn, die duiden op de mogelijke aanwezigheid van granuliet aan de oppervlakte. Deze plaatsen stemmen overeen met de 'YouTube' beelden, voornoemde bevindingen van de Omgevingsdienst en onze eigen waarnemingen.

*Figuur 2 Dronefoto ten tijde van de laatste handelingen voor de afdeklaag datum 1 juni 2017 (Bron: Over de Maas CV). Tussen de oostelijke landtongen zijn grijze vlekken aan de oppervlakte met mogelijk granuliet herkenbaar.*

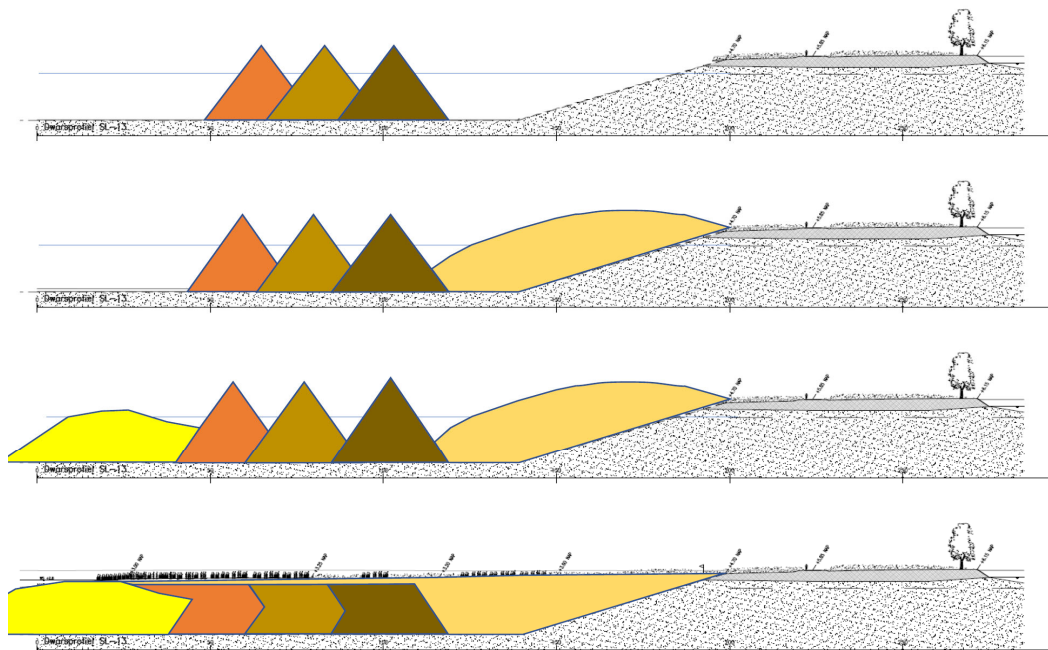
- Lossen vanuit schepen met een kraanponton (gesymboliseerd met de kegels, waarvan 1 kegel bedoeld is als granuliet en de andere voor andere extern aangevoerde grond). De punt van deze kegels stak na het lossen plaatselijk enkele meters boven het waterniveau uit.

- Opspuiten van zand met zuiger en sproeiopont uit het diepe deel van de plas aan de plaszijde tot aan de waterspiegel.
- Afwerken (op hoogte brengen en egaliseren) op eindniveau vanaf de oever richting de plas met een rupskraan en een bulldozer met gebiedseigen grond uit het depot. Hierbij zijn gelijktijdig in de afwerking de punten (inclusief granuliet) van bovengenoemde kegels ervan afgeschoven. Voornoemde punten van de kegels zijn niet eerst apart gezet. Als gevolg van deze verwerkingsmethode kunnen plaatselijk 'klonten', 'happen', 'brokken' granuliet ter plaatse van en nabij de kegels van het geloste granuliet in de afdeklaag worden aangetroffen. Echter geen (omvangrijke) aaneengesloten lagen.

*Antwoord:* Doel van de tekening is een schematische weergave. Het is aannemelijk dat met de gehanteerde verwerkingsmethode plaatselijk 'klonten', 'happen', 'brokken' granuliet in de afdeklaag worden aangetroffen. Zie B1 (eind)afwerking Moleneindse Waard.

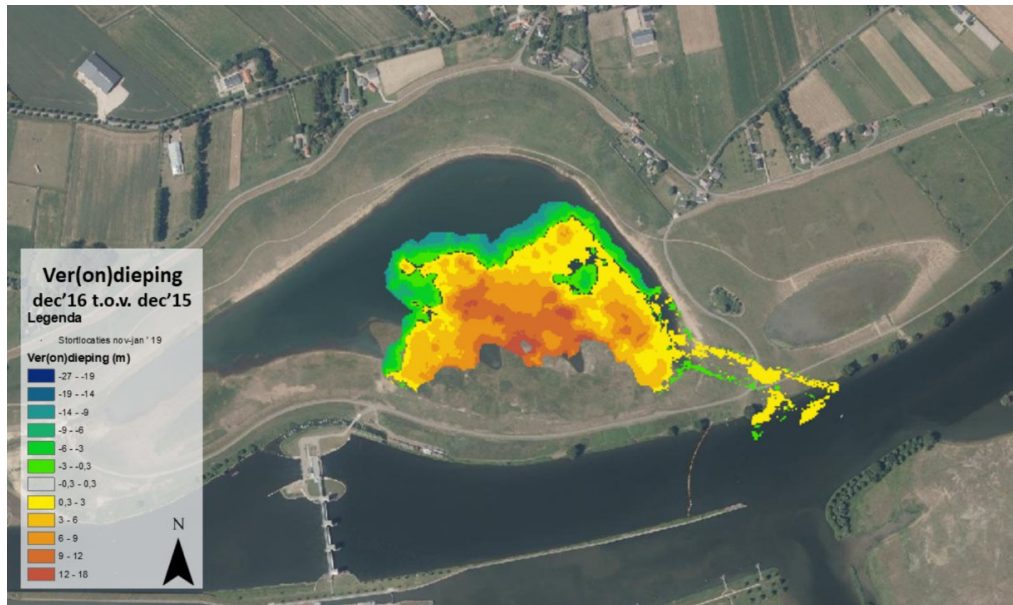
**Antwoord:** Uitsluitend binnen de geel-bruine kleuren in de afbeelding. Dit betreft op basis van de reconstructie immers de periode dat toepassing van gebiedsvreemd bodemmateriaal, inclusief granuliet, heeft plaatsgevonden. Het kan zijn dat in het midden van deze kleuren de toepassing iets verder zuidelijk doorloopt, omdat op een gegeven moment geen hoogtemetingen per boot meer mogelijk waren.

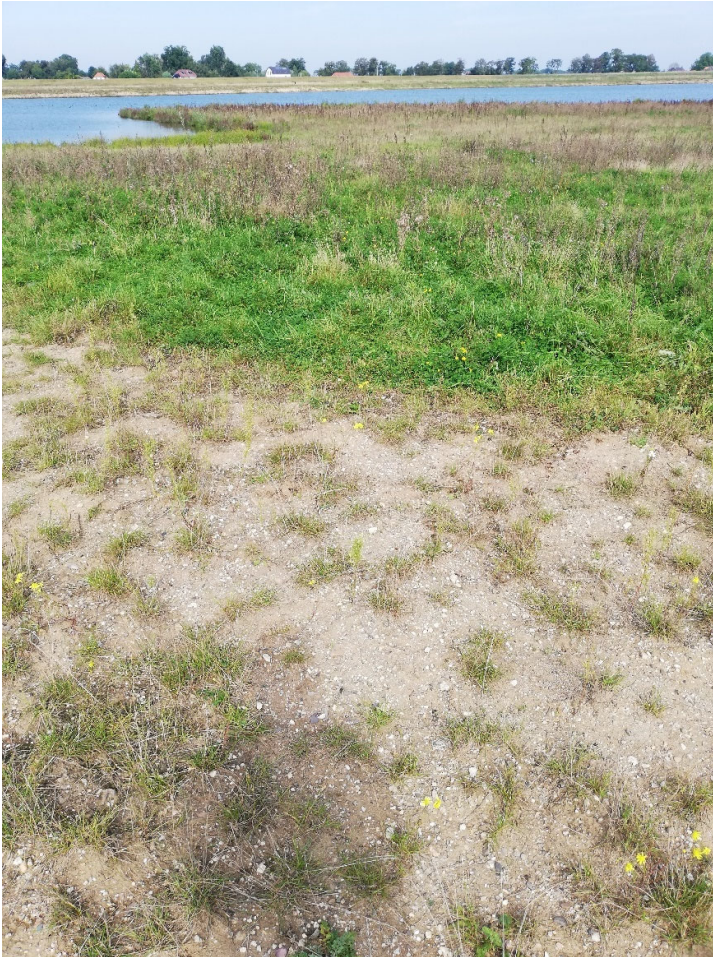
Het veldbezoek is uitgevoerd op 14 september 2021. In het gebied boven de waterlijn is vrijwel overal begroeiing aanwezig, op enkele open plaatsen na (zie Figuur 3 voor een voorbeeld van een open plek). In de open delen zijn op enkele plaatsen grijze plekken aangetroffen die vermoedelijk granuliet bevatten. Dit is echter behoorlijk geconsolideerd. Vanwege de begroeiing en de consolidatie van het (mogelijke) granuliet is de kans op erosie van dit granuliet tijdens een hoogwater uiterst klein. Er zijn ook geen tekenen van erosie gezien van de afdeklaag als gevolg van het hoogwater van juli 2021.

*Figuur 3: Open plaats in begroeiing ter hoogte van de westelijke landtong.*

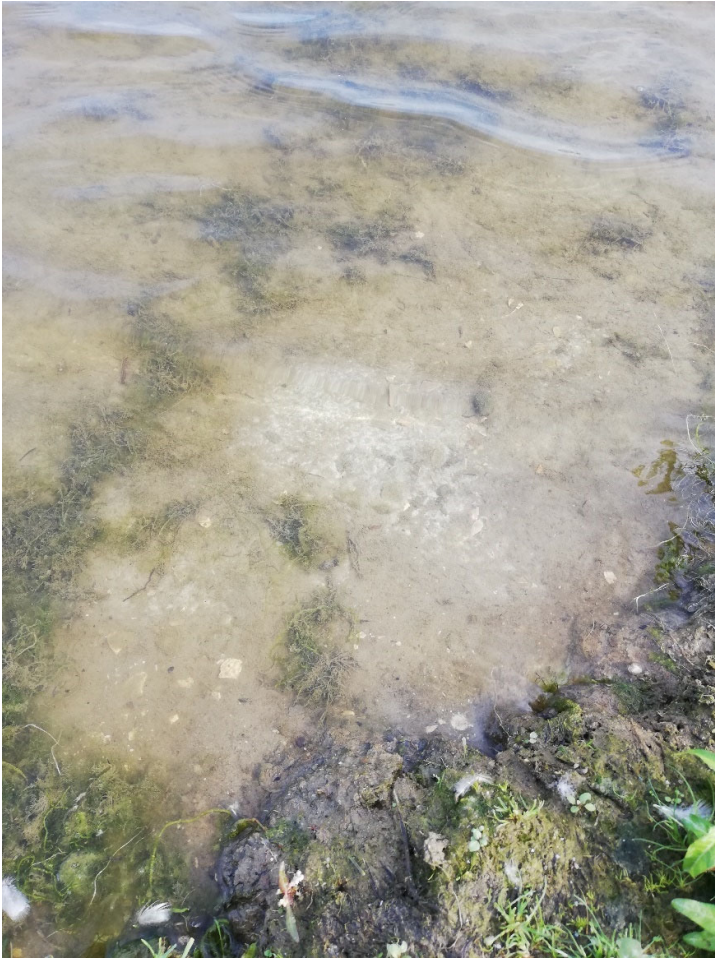
Onder de waterlijn zijn de grijze plekken met vermoedelijk granuliet aangetroffen aan de oppervlakte (zie Figuur 4) of bedekt door een dun laagje sediment. Dit materiaal is ook in enige mate geconsolideerd, maar minder dan het mogelijke granuliet boven de waterlijn. Het is de vraag of de stroming tijdens een hoogwater sterk genoeg is om dit mogelijke granuliet te eroderen. Een nadere analyse van de stroomsnelheden en bijbehorende erosiepotentie is uitgevoerd om hier meer inzicht in te geven.

*Figuur 4: Mogelijk granuliet aan oppervlakte onder de waterlijn.*

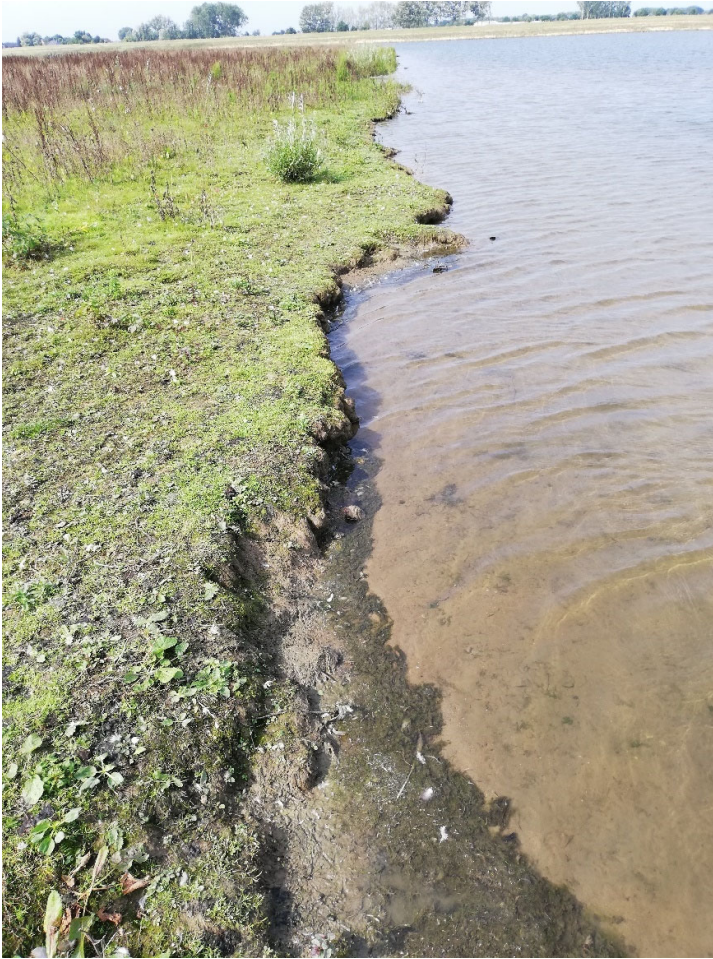
Behalve erosie door stroming, kan granuliet onder de waterlijn ook in het water terecht komen als gevolg van oevererosie. Op delen van de oevers zijn steilrandjes aanwezig van enkele decimeters hoog (zie Figuur 5). Als deze oevers eroderen, als gevolg van golfslag, en er is granuliet aanwezig in de oever, dan kan dit in de waterkolom terecht komen.

*Figuur 5: Steilrandjes oever Moleneindse Waard.*

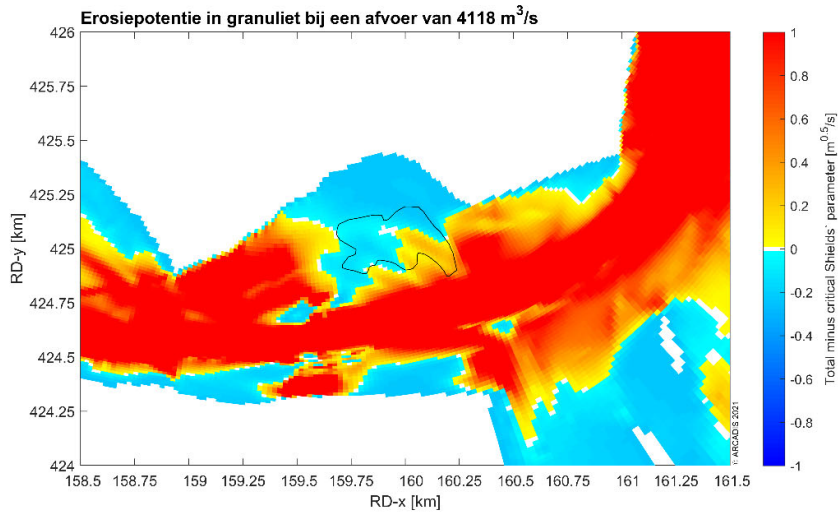
In het review-onderzoek granuliet Over de Maas is al gekeken naar de kans in de eindsituatie op erosie tijdens hoogwaters, zowel in de situatie met, als zonder een afdeklaag op het granuliet. In voornoemd review-onderzoek betrof de situatie zonder afdeklaag een hypothetische situatie, terwijl dit nu een realistische situatie blijkt. Figuur 6 laat de erosiepotentie zien van granuliet of een klei/leem met vergelijkbare korrelverdeling, bij een extreem hoge afvoer van  $4.118 \text{ m}^3/\text{s}$ . Een dergelijke situatie kan zich eens per 50- 100 jaar voordoen, en is de maatgevende afvoer voor de dijken. In het oostelijk deel van de Moleneindse waard is ter plaatse van de verondieping met granuliet de schuifspanning plaatselijk hoger dan de kritische schuifspanning, wat betekent dat er een kans is dat erosie kan plaatsvinden.

*Figuur 6: Potentiële kans op erosie van granuliet en kleilig bodemmateriaal met een vergelijkbare korrelverdeling. Hierbij ligt de berekende schuifspanning hoger dan de kritische schuifspanning. Met de zwarte lijn is aangegeven waar op basis van reconstructiegegevens onder andere granuliet is toegepast in de Moleneindse Waard.*

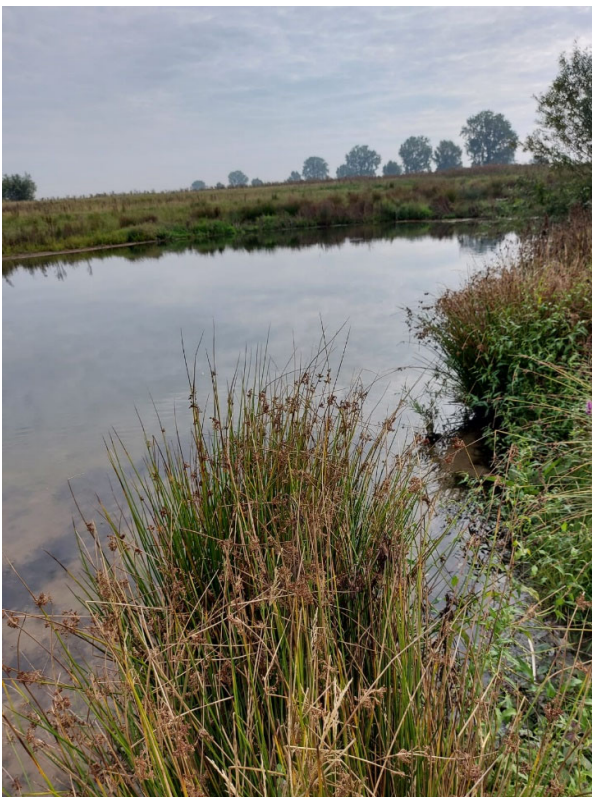
*Foto (nr. 2): Pitrus en overige oeverbegroeiing – oostelijke oever van de oostelijke landtong. Plaatselijk mogelijk granuliet aan het oppervlak*

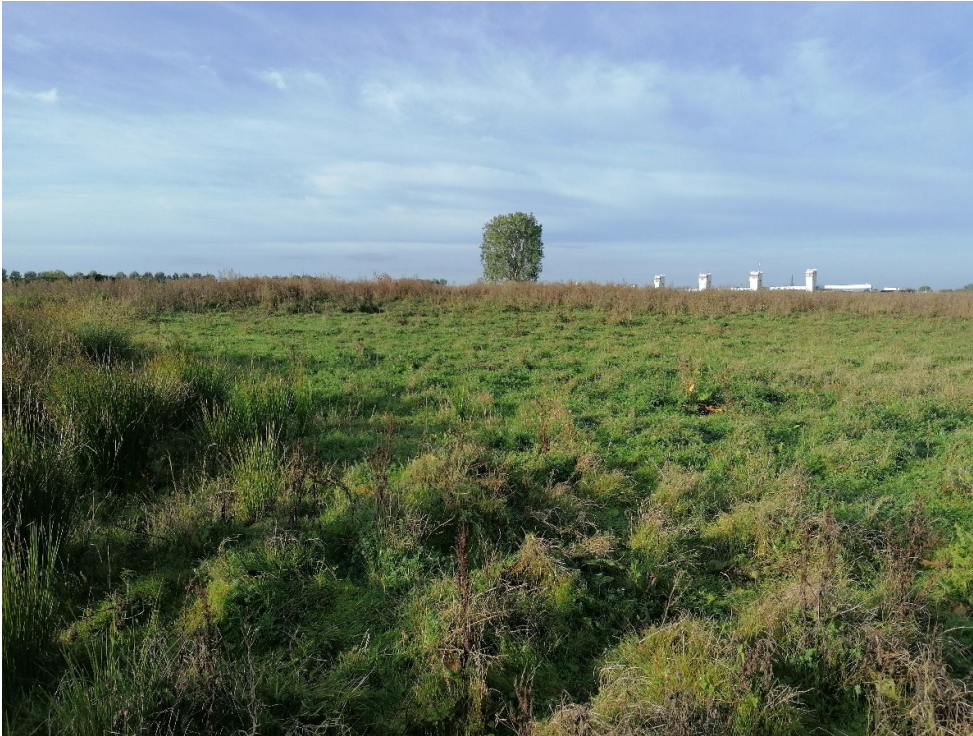
*Foto (nr. 3): Vegetatie van pitrus en grassen – oostelijke landtong. Plaatselijk mogelijk granuliet aan het oppervlak*

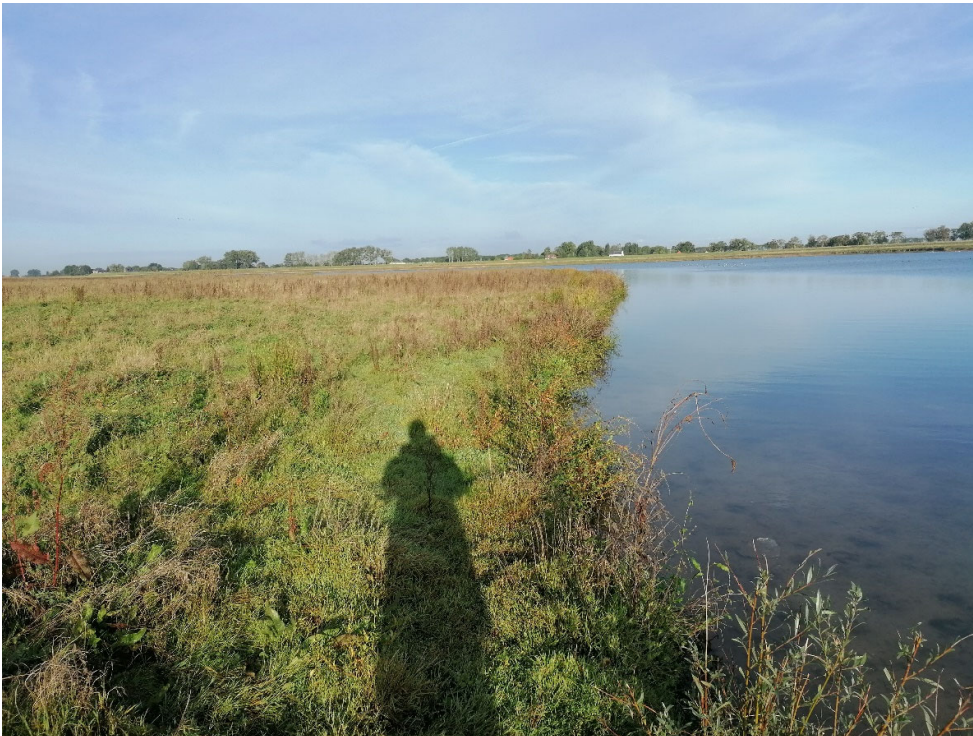
*Foto (nr. 4): Laagblijvende pioniersbegroeiing – oostelijke oever van de oostelijke landtong. Plaatselijk mogelijk granuliet aan het oppervlak onder de waterlijn*

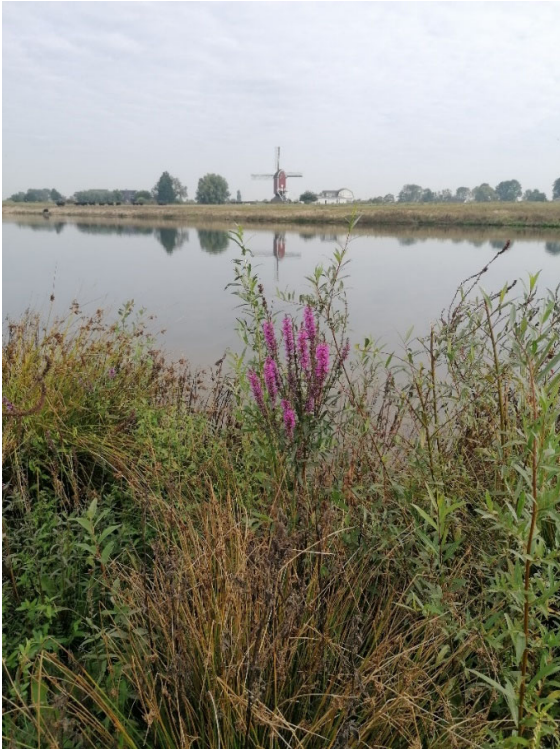
*Foto (nr. 5): Grote kattenstaart, pitrus en overige oeverbegroeiing – oostelijke oever van de oostelijke landtong. Plaatselijk mogelijk granuliet aanwezig aan het oppervlak onder de waterlijn*

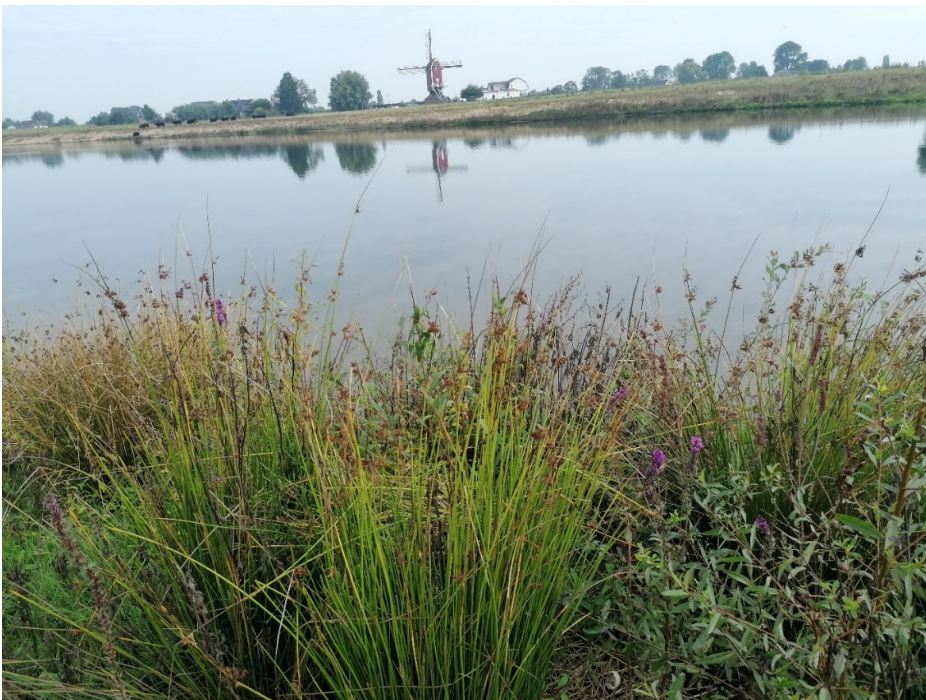
*Foto (nr. 6): Oeverbegroeiing van pitrus en overige vegetatie – oostelijke oever van de oostelijke landtong. Plaatselijk mogelijk granuliet aanwezig aan het oppervlak onder de waterlijn*

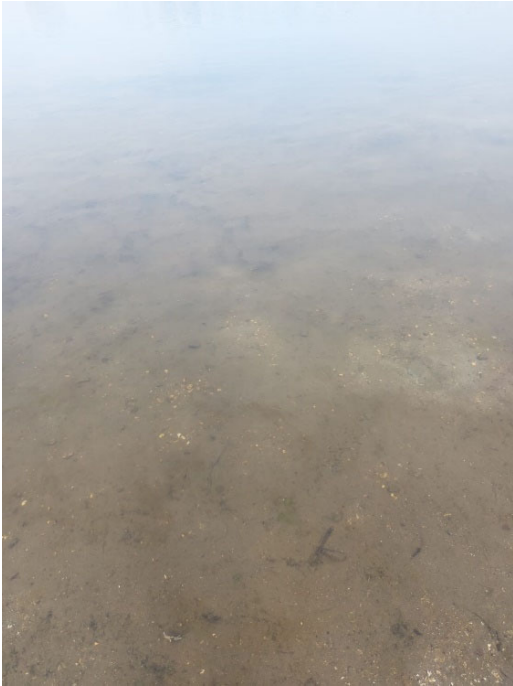
*Foto (nr. 7): Mogelijk granuliet, bodem onder de waterlijn – oostelijke oever van de oostelijke landtong.*

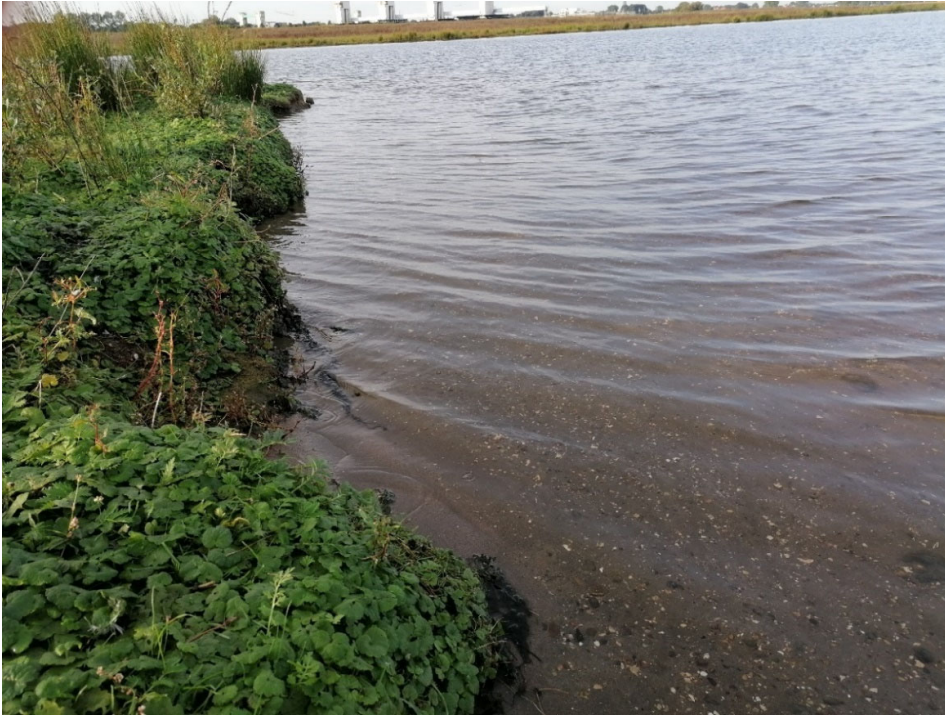
*Foto (nr. 11): Licht geërodeerde oever met laagblijvende oeverbegroeiing – kop oostelijke landtong. Naar verwachting geen granuliet aanwezig aan het oppervlak onder de waterlijn*

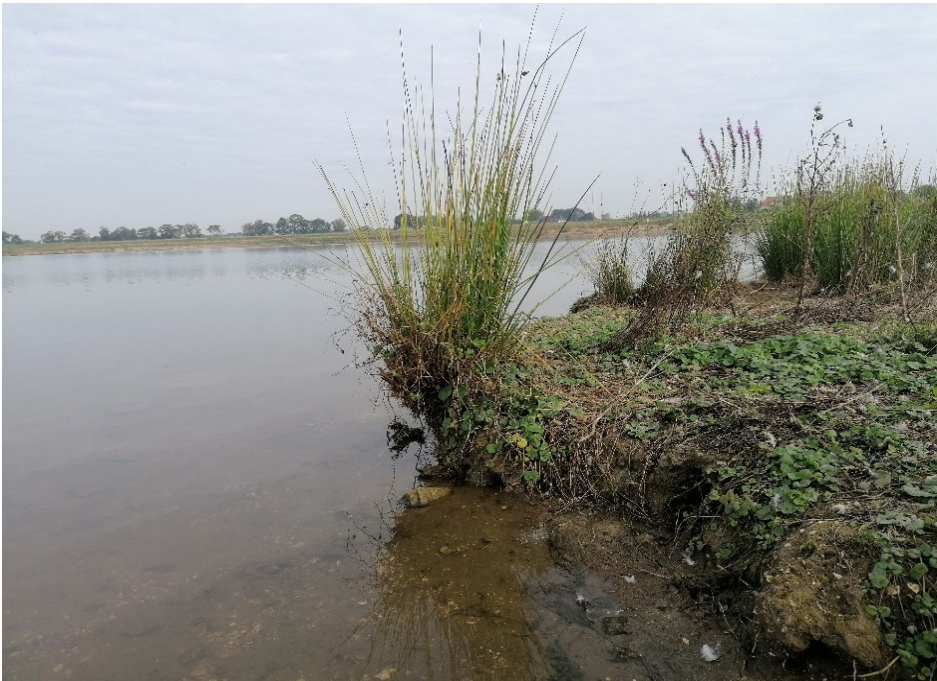
*Foto (nr. 12): Licht geërodeerde oever met laagblijvende oeverbegroeiing – kop oostelijke landtong. Naar verwachting geen granuliet aanwezig aan het oppervlak onder de waterlijn*

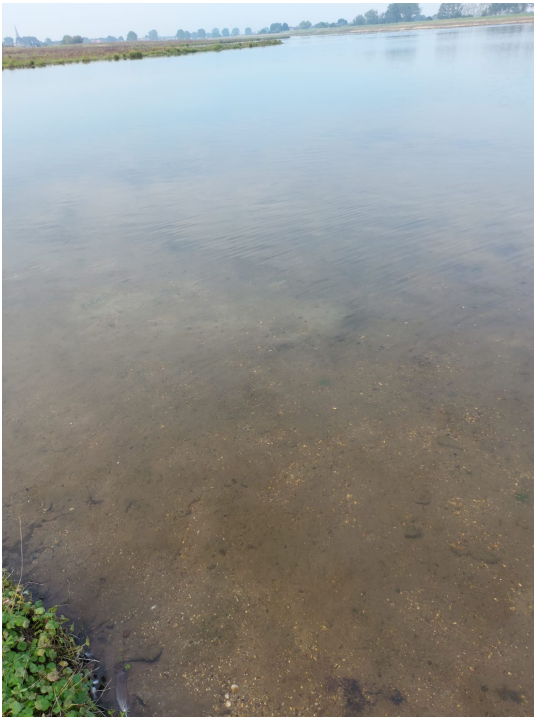
*Foto (nr. 14): Mogelijk granuliet, bodem onder de waterlijn – inham tussen middelste en oostelijke landtong*

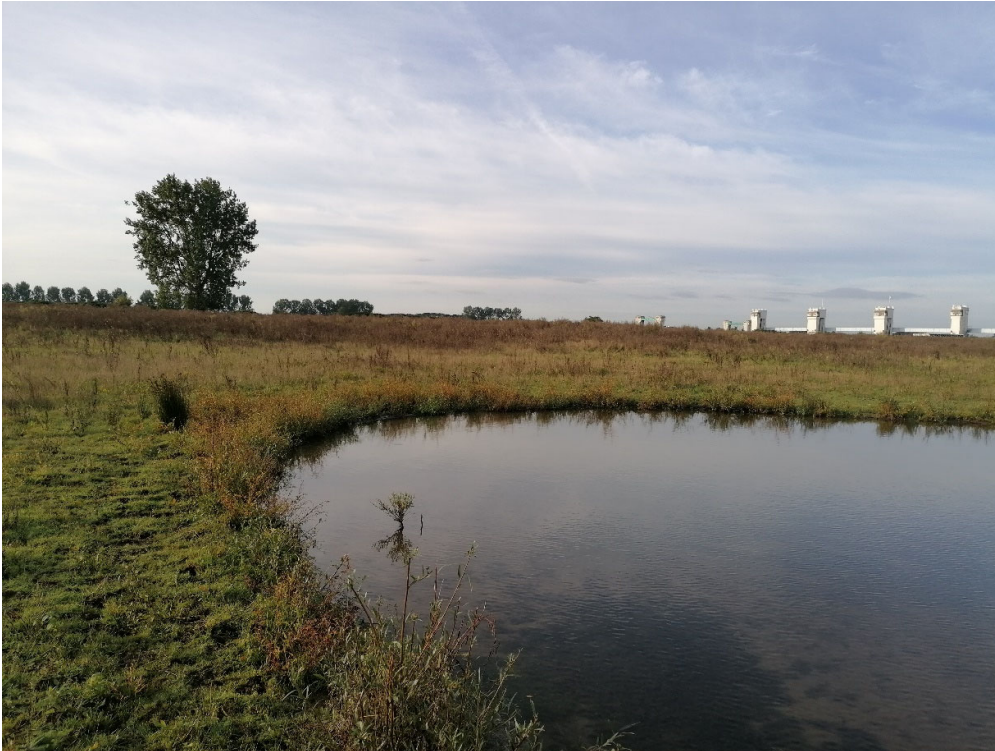
*Foto (nr. 15): Laagblijvende oeverbegroeiing – inham tussen middelste en oostelijke landtong. Mogelijk granuliet aanwezig aan het oppervlak*

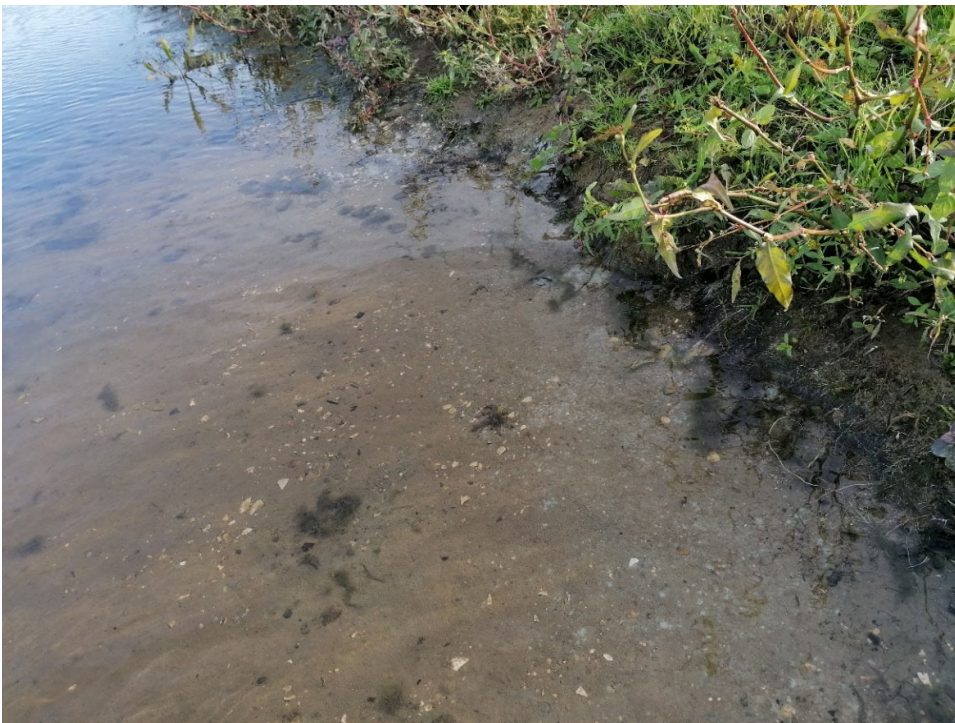
*Foto (nr. 16): Mogelijk granuliet, bodem onder de waterlijn – inham tussen middelste en oostelijke landtong*

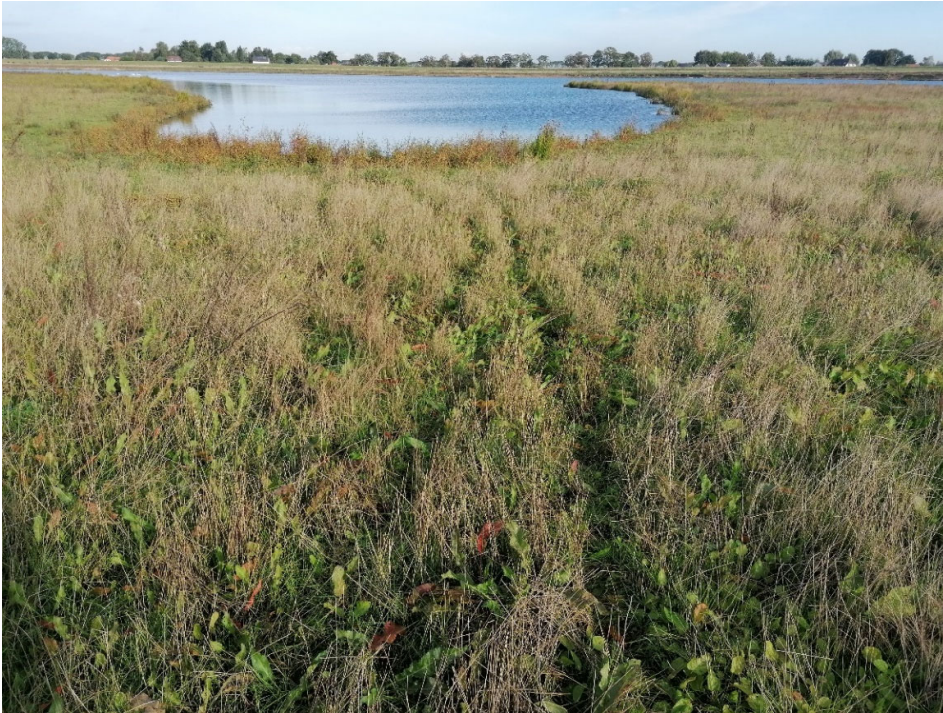
*Foto (nr. 17): Overzicht van de begroeiing – inham tussen middelste en oostelijke landtong. Mogelijk granuliet aanwezig aan het oppervlak van de oever*

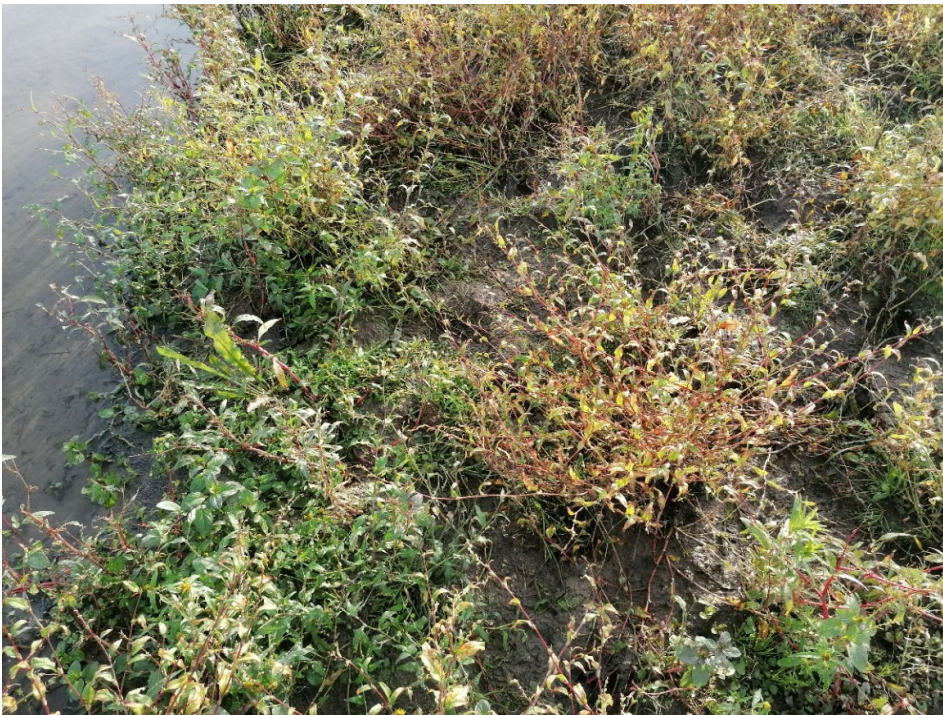
*Foto (nr. 18): Pioniersbegroeiing op fijn sediment - inham tussen middelste en oostelijke landtong. Mogelijk granuliet aanwezig onder sedimentafzetting.*

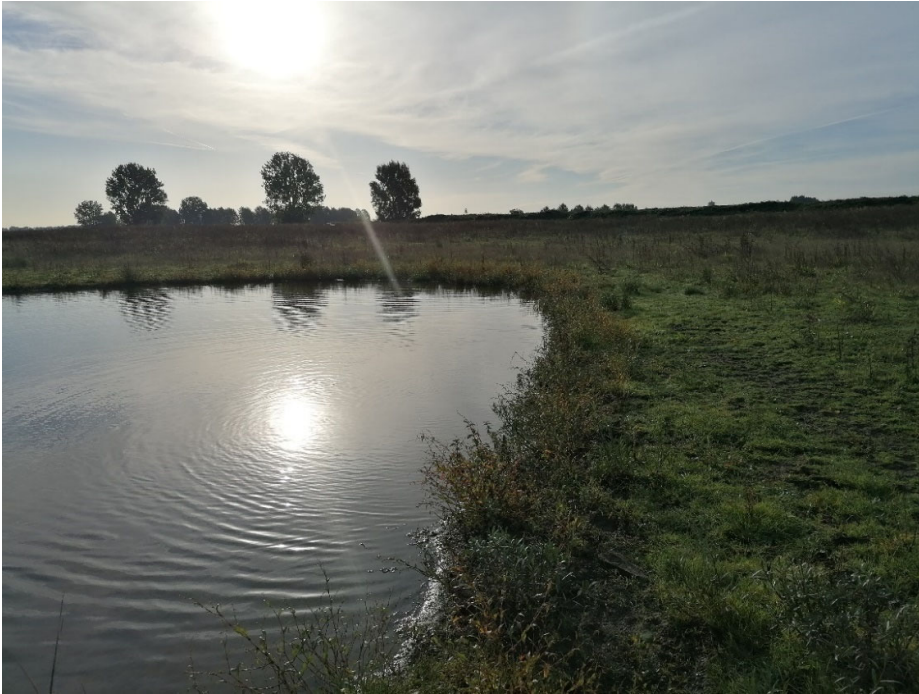
*Foto (nr. 19): Lage oeverbegroeiing – inham tussen middelste en oostelijke landtong. Mogelijk granuliet aanwezig aan het oppervlak.*

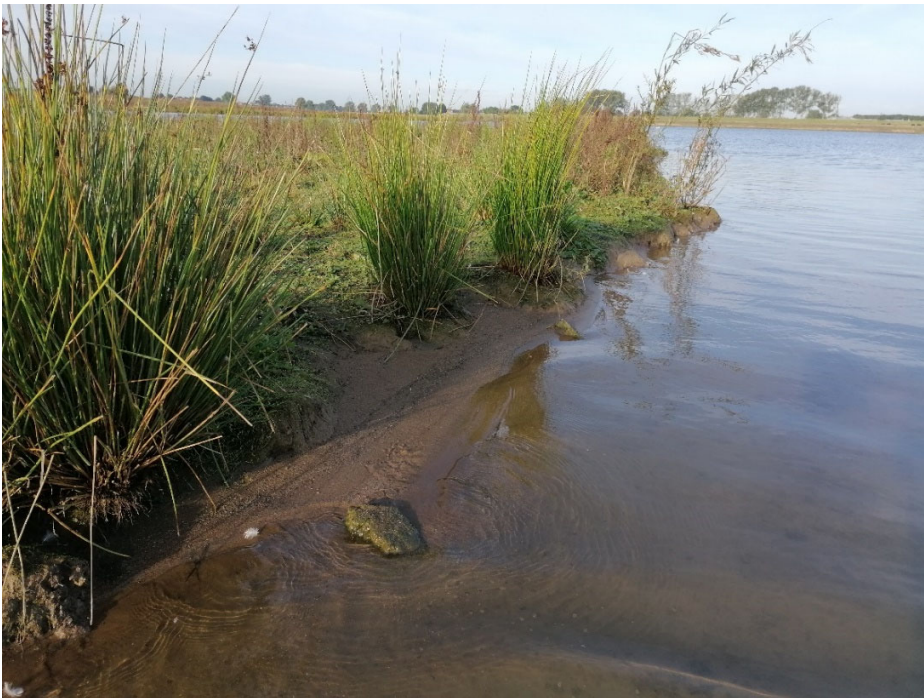
*Foto (nr. 22): Licht geërodeerde, zandige oever - kop van de middelste landtong. Zandig sediment, naar verwachting geen granuliet aanwezig aan het oppervlak*

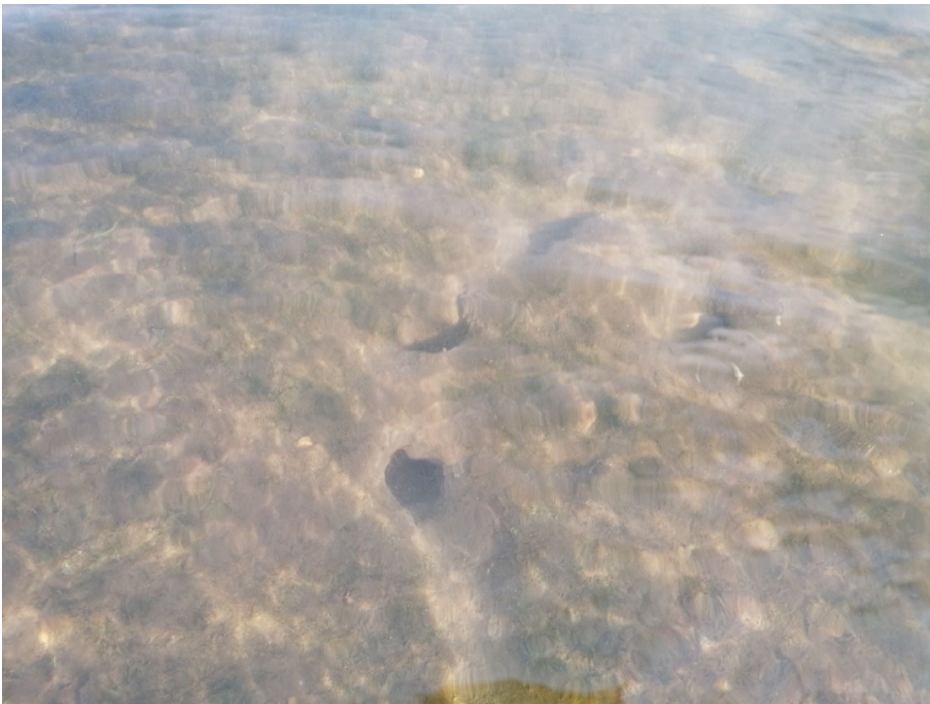
*Foto (nr. 30): Gaten in de bodem onder de waterlijn, mogelijk duidend op aanwezigheid Amerikaanse rivierkreeften – oostelijke oever van de westelijke landtong. Naar verwachting geen granuliet aanwezig aan het oppervlak onder de waterlijn*

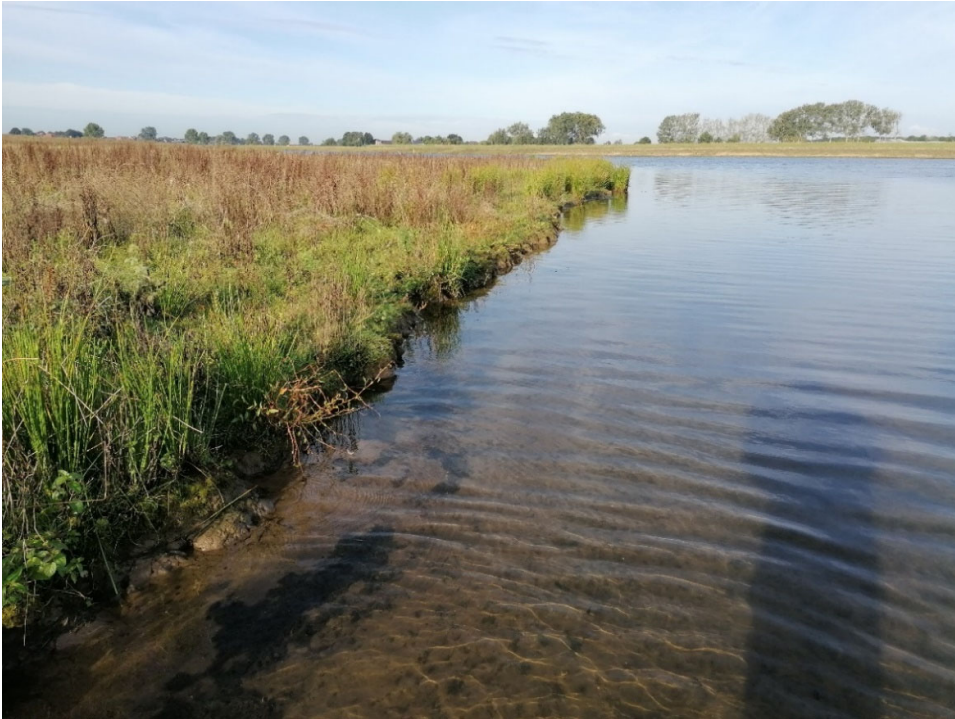
*Foto (nr. 31): Licht geërodeerde, oostelijke oever van de meest westelijke landtong. Naar verwachting geen granuliet aanwezig aan het oppervlak onder de waterlijn*

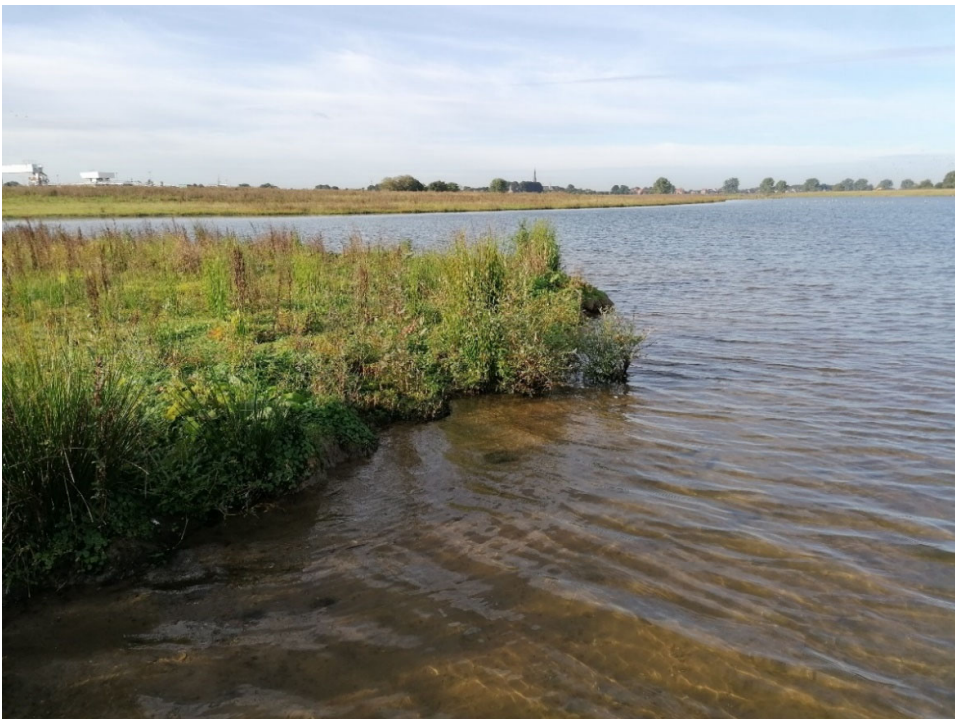
*Foto (nr. 32): Licht geërodeerde punt – kop westelijke landtong. Naar verwachting geen granuliet aanwezig aan het oppervlak onder de waterlijn*
