**Wagen over remslof geduwd
Kijfhoek
18 juli 2018**

BVR Ontsporing

Auteur / eigenaar *Afdeling Veiligheid Randstad Zuid*
Documentnaam *Feitenrapport wagen over remslof geduwd.doc*
Datum rapport *24-07-2018*
Versie *1.0*
Status *Definitief*
Kenmerk [VT20150049-844414331-10831](#)

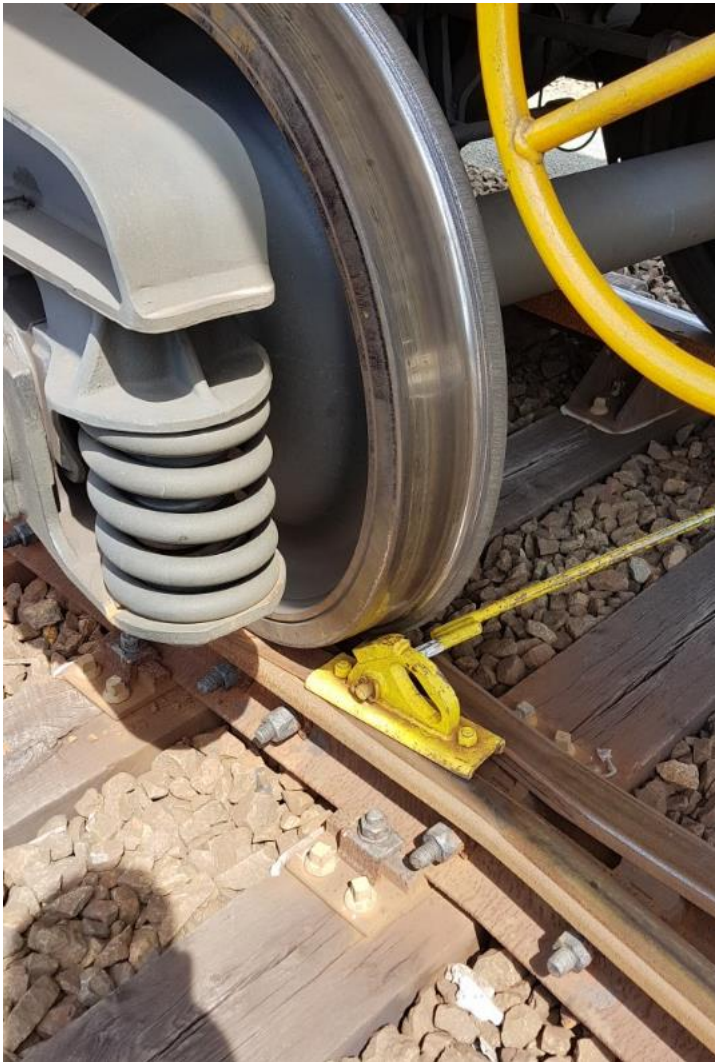
Afbeelding 2; Remslof (geel voor het wiel) zoals aangetroffen op incident locatie

Wanneer de wagen tegen de remslof aanloopt en de krachtbron (bijdruksysteem of loc) blijft bestaan, zal de wagen de remslof voort duwen over het spoor. Als de wagen en remslof een wissel bereiken, zal de remslof vastlopen in het wissel. De wagen wordt vervolgens over de slof gedrukt.

De directe oorzaak is dat de wagen met een te hoge snelheid of kracht is voort geduwd. De remslof loopt klem in het wissel waarna de wagen over de remslof wordt gedrukt. Achterliggende oorzaak is onder andere het onvoldoende werken van de procedurele maatregel "FGKA2" om de positie van de wagens te laten controleren.
- 2. Waardoor is de wagen over de remslof geduwd?*

- Aanpassing lokale regelgeving met betrekking tot het passeren van de eerste telkring (FGKA1). Het controle moment van de positie van de wagen wordt verplaatst van de tweede naar de eerste telkring. Hierdoor ontstaat 50 meter extra bufferruimte.

- Opnemen handelswijze “Wagen over remslof gedrukt” in Werkwijze treindienstleider.
- Actief toetsen door teamleider of de aangepaste lokale regelgeving (zie Reeds uitgevoerd) ontvangen en begrepen is door de treindienstleiders/heuvelprocesleider.
