# Gedeeltelijke instorting dak AZ-stadion

*Voorlopige conclusies onderzoek technische  
oorzaak*

Erik Middelkoop  
30 augustus 2019  
Open

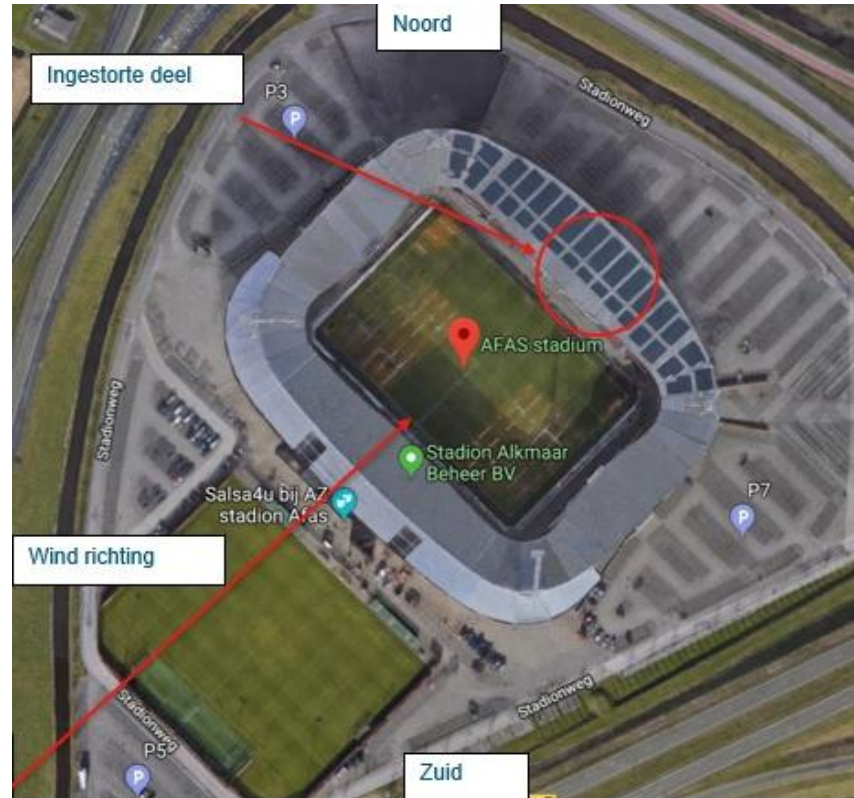
- Op het moment van de instorting waaide de storm uit de richting zuidwest
- De windsnelheid was hoog maar het stadion heeft sinds de bouw al vaak zwaardere stormen meegemaakt
- Op 28 oktober 2013 was de zwaarste storm uit de richting zuidwest. De windsnelheden in deze storm resulteren in ca. twee keer zo hoge belasting als die op de 10 augustus 2019.

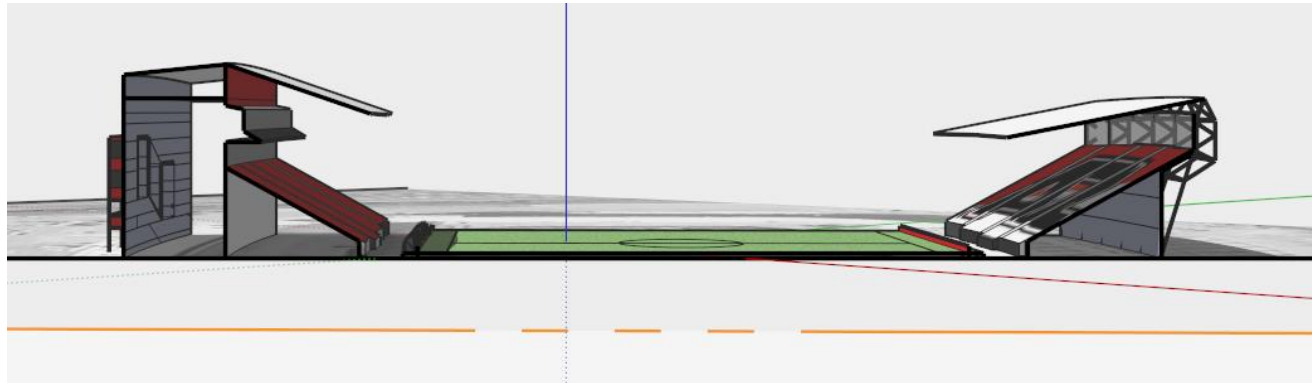
- Uit de richting zuidwest botst de wind eerst tegen het hoofdgebouw met de Victorie tribune. Hierdoor wordt de luchtstroom zeer turbulent.
- Door de turbulentie ontstaat niet alleen opwaartse belasting op het dak van de Molenaar tribune maar lokaal, op momenten, ook neerwaartse belasting. De hoogste belastingen grijpen aan dicht bij de vrijhangende dakrand.
- Zonder windtunnelonderzoek kunnen de optredende belastingen niet nauwkeurig worden bepaald.

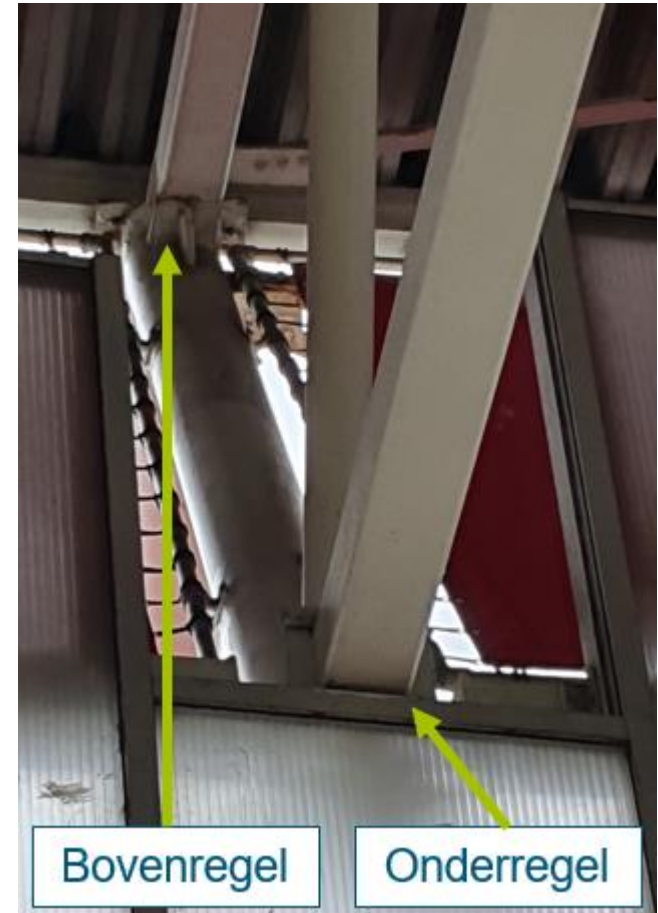
- Een constructie bezwijkt als de krachten op de constructie hoger worden dan de sterkte van de constructie.
- In de spanten is zowel de boven- als onderregel (vierkante koker 180 mm) nabij de oplegging met lassen vastgemaakt aan kopplaten.
- Teneinde bros bezwijken te voorkomen horen lasverbindingen niet de zwakste schakel te zijn in een constructie.
- Bij de hier uitgevoerde staalconstructie zijn de lassen de zwakste schakel.

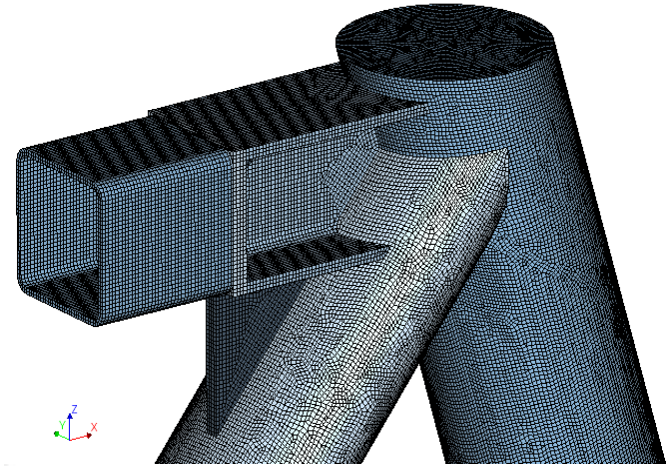
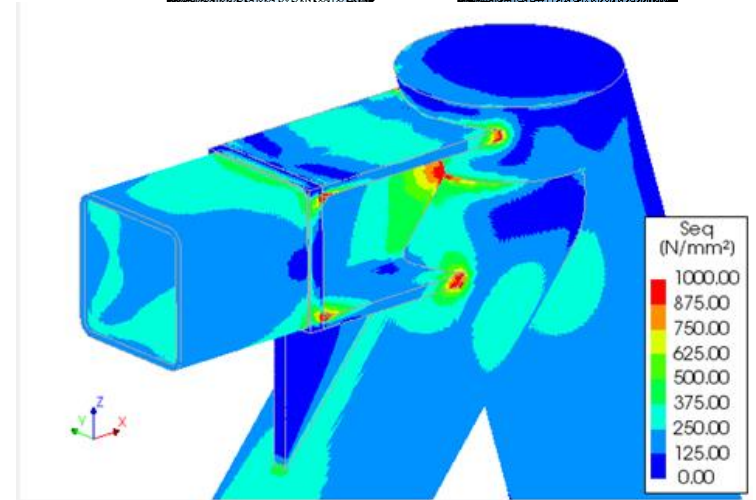
# Bovenaansluiting

- De verbinding wordt normaal op trek belast en bij grote opwaartse windbelasting op druk.
- De boven- en onderkant van de koker lopen door in de achterliggende constructie, de zijkanten echter niet.
- De kopplaat is niet stijf genoeg om de krachten te verdelen.
- Onafhankelijk van de laskwaliteit is de ontworpen verbinding zwakker dan de staaf.
- Er ontstaan hoge spanningen in de lassen.

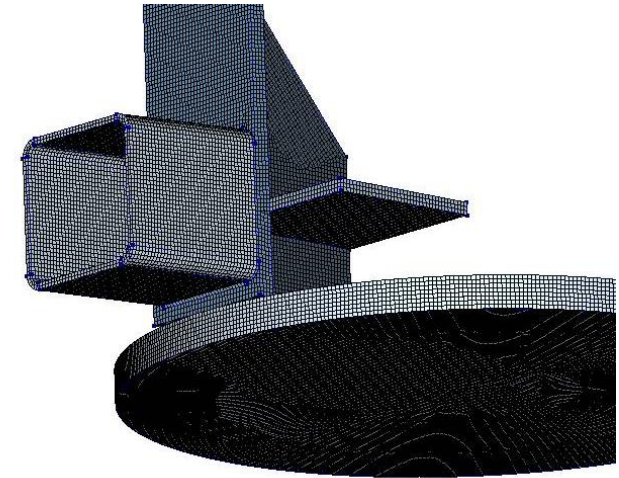
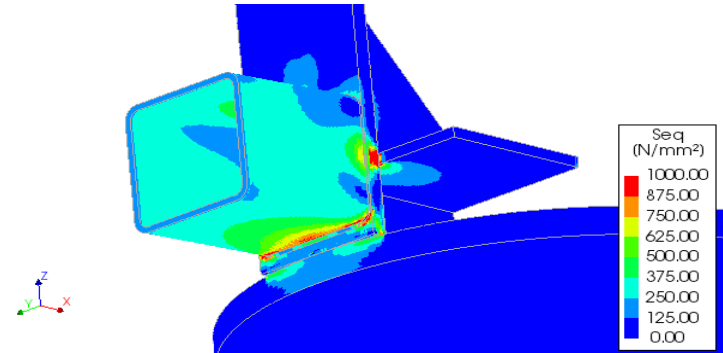
# Onderaansluiting

- De verbinding wordt normaal op druk belast en bij grote opwaartse windbelasting op trek.
- De boven- en zijkanten van de koker worden puntvormig gesteund door staalplaten. De onderzijde gelijkmatig gesteund.
- De kopplaat is niet stijf genoeg om de krachten te verdelen.
- Onafhankelijk van de laskwaliteit is de ontworpen verbinding zwakker dan de staaf.
- Er ontstaan piekspanningen in de lassen.

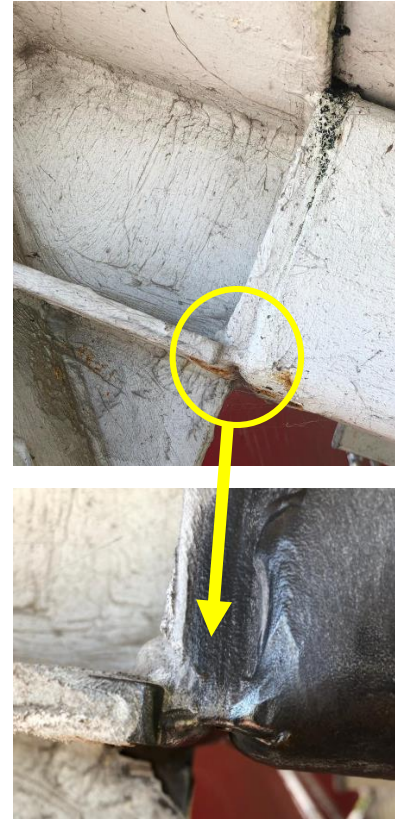
# Bovenaansluiting - lassen

- De bovenaansluitingen zijn bezwaken op de lassen tussen de koker en de kopplaat.
- Door de bezwijkvorm staat vast dat de lassen minder sterk waren dan de aansluitende staalconstructie.
- De oorzaak wordt nog nader onderzocht.
- Er zijn aanwijzingen dat de lassen te dun zijn uitgevoerd.

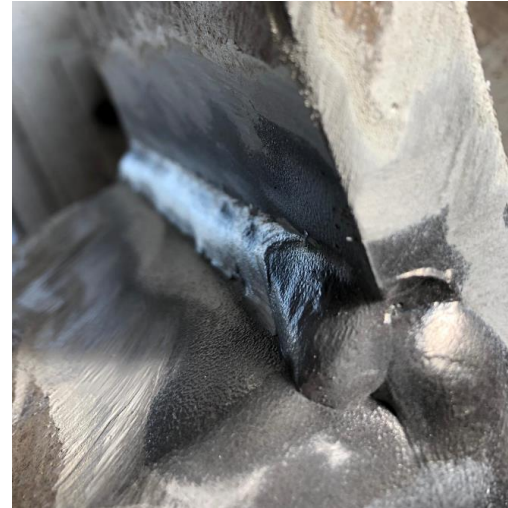
# Onderaansluiting - lassen

- De onderaansluitingen zijn bezweken op de lassen tussen de koker en de kopplaat.
- Door de bezwijkvorm staat vast dat de lassen minder sterk waren dan de aansluitende staalconstructie.
- De oorzaak wordt nog nader onderzocht.
- Er zijn aanwijzingen dat de lassen te dun zijn uitgevoerd.

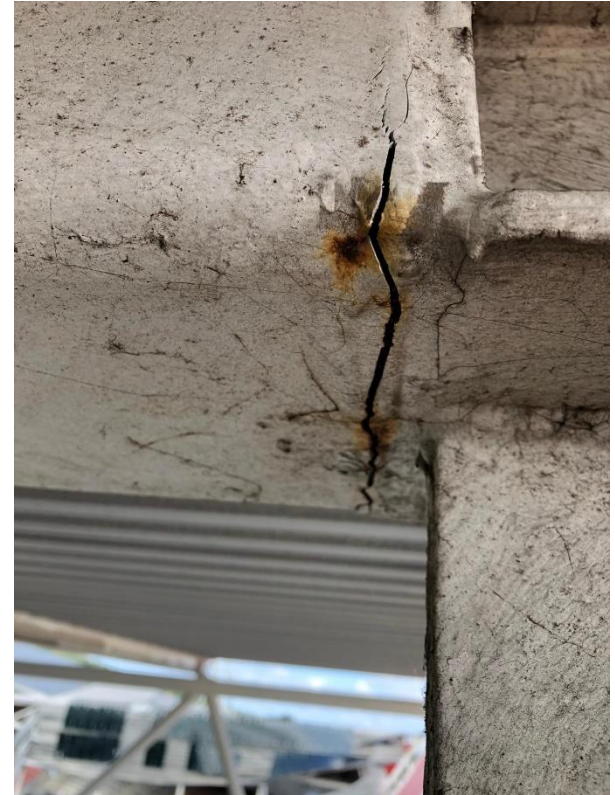
- Uit de belastinggeschiedenis blijkt dat het dak veelvuldig hoger is belast dan ten tijde van de instorting. Omdat op die momenten het dak niet is ingestort, kan worden geconcludeerd dat de sterkte in de loop van de tijd significant minder is geworden.
- Doordat er piekspanningen in de verbindingen optreden en de constructie door de wind wisselende belastingen heeft meegemaakt zal er sprake zijn van vermoeiing.
- Het destructieve onderzoek naar de verbindingen van het ingestorte deel kan uitwijzen of er al scheuren in de lassen aanwezig waren voor 10 augustus 2019.
- Het non-destructieve onderzoek naar de lassen van het niet ingestorte deel is nog niet afgerond. Er is wel al gebleken dat er sprake is van ernstige en zeer ernstige scheurvorming in de lassen (zie foto).

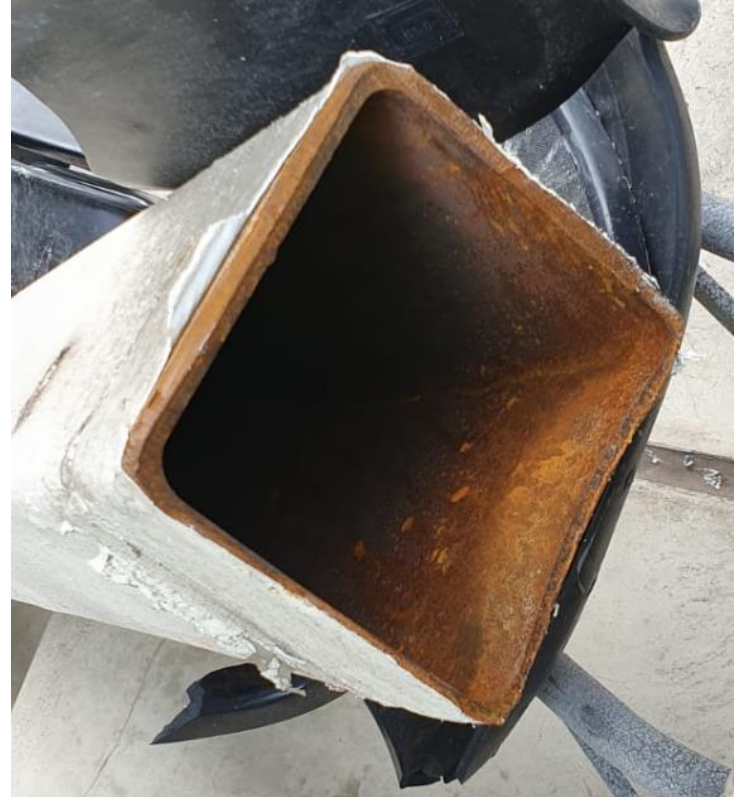
# Roest

- Aan de buitenzijde is op veel plaatsen roest zichtbaar.
- Bij de ingestorte constructie is te zien dat er ook roest in de kokers zit.
- Onze voorlopige conclusie is dat de roestvorming geen significante rol heeft gespeeld bij de instorting.

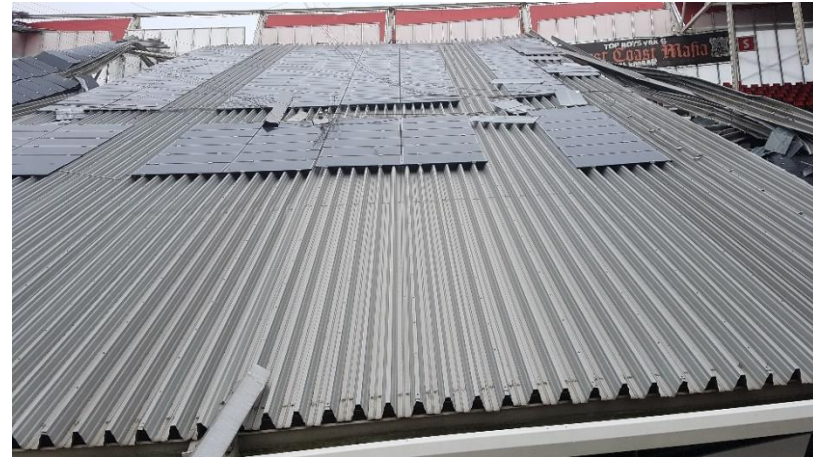
# Zonnepanelen

- Door de plaatsing van de zonnepanelen is er een blijvende neerwaartse belasting toegevoegd.
- Bij het ontwerp is rekening gehouden met een minimum en maximum gewicht van de constructie als gevolg van installatieonderdelen en stabiliteitsverbanden.
- De zonnepanelen zijn niet aangebracht bij het uiteinde waar het belastingeffect het grootst is.
- De zonnepanelen hebben geen significante invloed op de windbelastingen.
- In combinatie met opwaartse windbelasting heeft het gewicht van de panelen een beperkt positief effect.
- In combinatie met neerwaartse windbelasting heeft het gewicht van de panelen een beperkt negatief effect.
