Inspectie Leefomgeving en Transport
Ministerie van Infrastructuur en Waterstaat

Botsing ketelwagen met raillorrie te Kijfhoek

14 november 2018

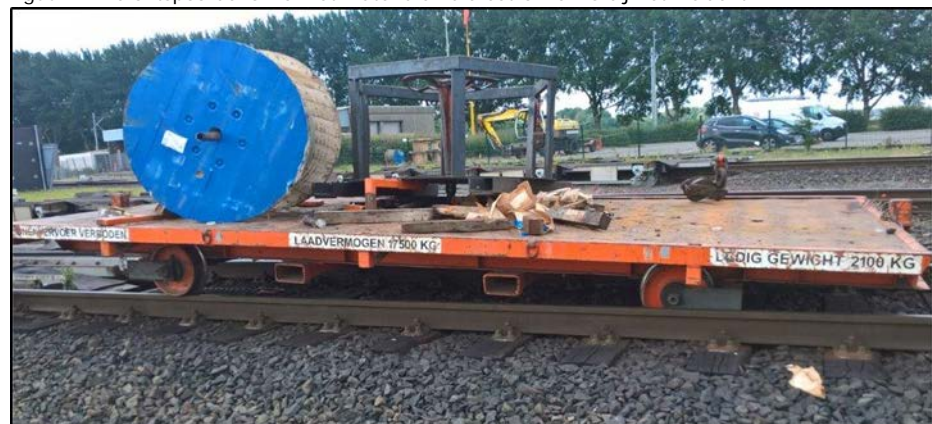
Figuur 2. De ontspoorde lorrie met materialen die betrokken is bij het incident

Door de handelingen van de treindienstleider heuvel, heuvelen de wagens van het rangeerdeel. Dit betekent dat ze over de heuvel worden geduwd en door de zwaartekracht naar beneden rollen. De wagens kunnen niet worden afgeremd, behalve door de automatische railremmen die voorkomen dat de wagens te snel de verdeelsporen op rijden. De eerste wagen die over de heuvel komt, rijdt richting spoor 105. Dit spoor ligt niet in het werkgebied van de monteurs. Het tweede afloopje botst tegen de lorrie die de monteurs eerder in het spoor hebben gezet.
