# Bijna-botsing tussen twee reizigerstreinen bij Hattemerbroek Aansluiting

Bevindingen naar aanleiding van de bijna-botsing op 2 september 2013

Datum                      6 januari 2014

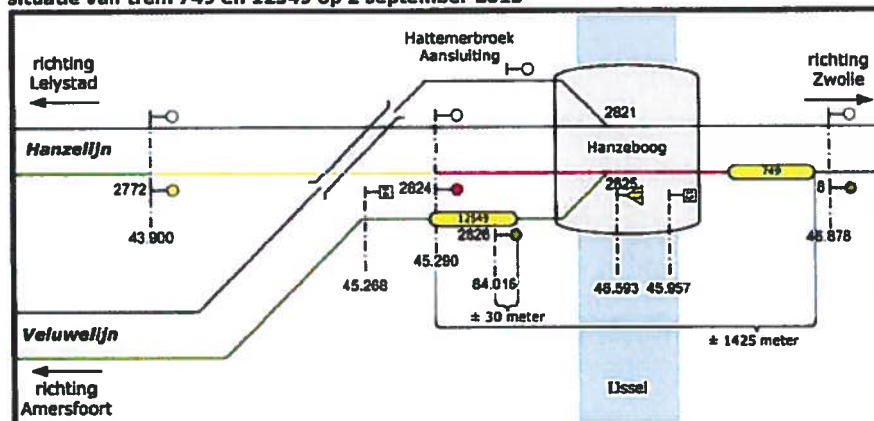
Afbeelding 2 schematische weergave van het sporenplan bij Hattemerbroek Aansluiting en de situatie van trein 749 en 12549 op 2 september 2013

De Hanzelijn en de Veluwelijn komen samen bij Hattemerbroek Aansluiting, op de Hanzeboog: de brug over de IJssel. Volgens planning rijdt eerst trein 12549 over wissel 2825 en drie minuten later trein 749 (Afbeelding 2).

Op 2 september 2013 nadert omstreeks 15:10 uur trein 749 Hattemerbroek Aansluiting via de Hanzelijn, hier is sein 2824 stoptonend en het voorafgaande sein 2772 toont *geel*. De machinist van trein 749 passeert sein 2772 en zet een remming in; in de eerste gemarkeerde remstand<sup>2</sup> (Afbeelding 3). De machinist remt niet af naar 40 km/uur en neemt sein 2824 *geel* tonend waar. Trein 749 passeert met een snelheid van 94 km/uur sein 2824. Tevens passeert de trein met een snelheid van 73 km/uur hogesnelheidswissel 2825, dit wissel ligt niet in de juiste stand en wordt opengereden door trein 749. De trein krijgt bij het snelheidsbord 13 het ATB-signaal dat bestemd is voor trein 12549; dit signaal staat een snelheid van 130 km/uur toe. De machinist stopt de ingezette remming en verhoogt de snelheid. Bij het naderen van het volgende sein, sein 8, neemt de treindienstleider Zwolle contact op met de machinist van trein 749 en laat deze trein stoppen. Dit vanwege de onterechte stoptonendseinpassage van sein 2824. De trein komt ruim 1400 meter voorbij sein 2824 tot stilstand.

Omstreeks 15:10 uur nadert trein 12549 via de Veluwellijn, Hattemerbroek Aansluiting. Deze trein is enkele minuten vertraagd omdat de machinist van de trein onderweg gestopt is voor een onbevoegd persoon langs het spoor. Voor trein 12549 verandert bij Hattemerbroek Aansluiting het ATB-cabinesignaal van *geel 13* (130 km/uur) naar *geel 4* (40 km/uur). De machinist neemt stoptonend sein 2826 waar en zet een snelremming in. De trein komt circa 30 meter voorbij sein 2826 tot stilstand en ongeveer 220 meter voor hogesnelheidswissel 2825.

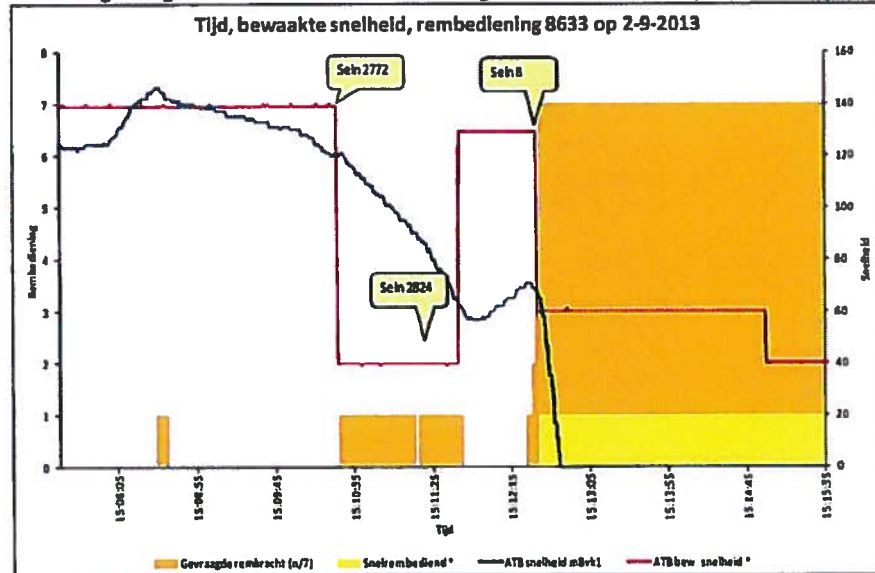
Afbeelding 3 fragment van de automatische ritregistratie uit trein 749 (bron: NS Reizigers)

Toelichting: de Informatie is afkomstig van de automatische ritregistratie uit treinset 8633 van trein 749, en toont een fragment globaal tussen 15:08 en 15:35 uur op 2 september 2013. De blauwe lijn toont de geregistreerde snelheid van de trein en de rode lijn toont de door de ATB bewaakte snelheid van de trein (af te lezen aan de rechterkolom), de gele vlakken geven de (mate van) remmen aan (af te lezen aan de linker kolom).

Bij nadering van Hattemerbroek Aansluiting zet de machinist van trein 749 twee maal een remming in (Afbeelding 3). De eerste korte remming is op ongeveer 4 kilometer voor geel/tonend sein 2772. De snelheid van de trein is dan circa 145 km/uur, de trein remt eerst iets af en de machinist van de trein laat de trein verder uitrollen. Vervolgens zet de machinist van trein 749, 110 meter voorbij het geel/tonende sein 2772, opnieuw een remming in. Een remming in de eerste gemarkeerde remstand. De snelheid van de trein is dan 120 km/uur, de trein vertraagt nauwelijks. Na 1,4 kilometer ligt de snelheid bij sein 2824 op 94 km/uur, met deze snelheid passeert trein 749 het stoptonend sein.
