TNO-rapport nr.**TNO 2022 R10129 SEC-rapport nr. 22.01.001****Inventarisatie van de mogelijkheden voor het
behoud van vuurtoren Lange Jaap**

Datum 21 januari 2022

Auteur(s) [redacted] (TNO)
[redacted] (Spelt Engineering & Contracting BV)

Exemplaarnummer
Oplage
Aantal pagina's 51 (incl. bijlagen)
Aantal bijlagen
Opdrachtgever Rijkswaterstaat
Projectnaam Lange Jaap - deel 2
Projectnummer TNO 060.51931, SEC 21.11.015

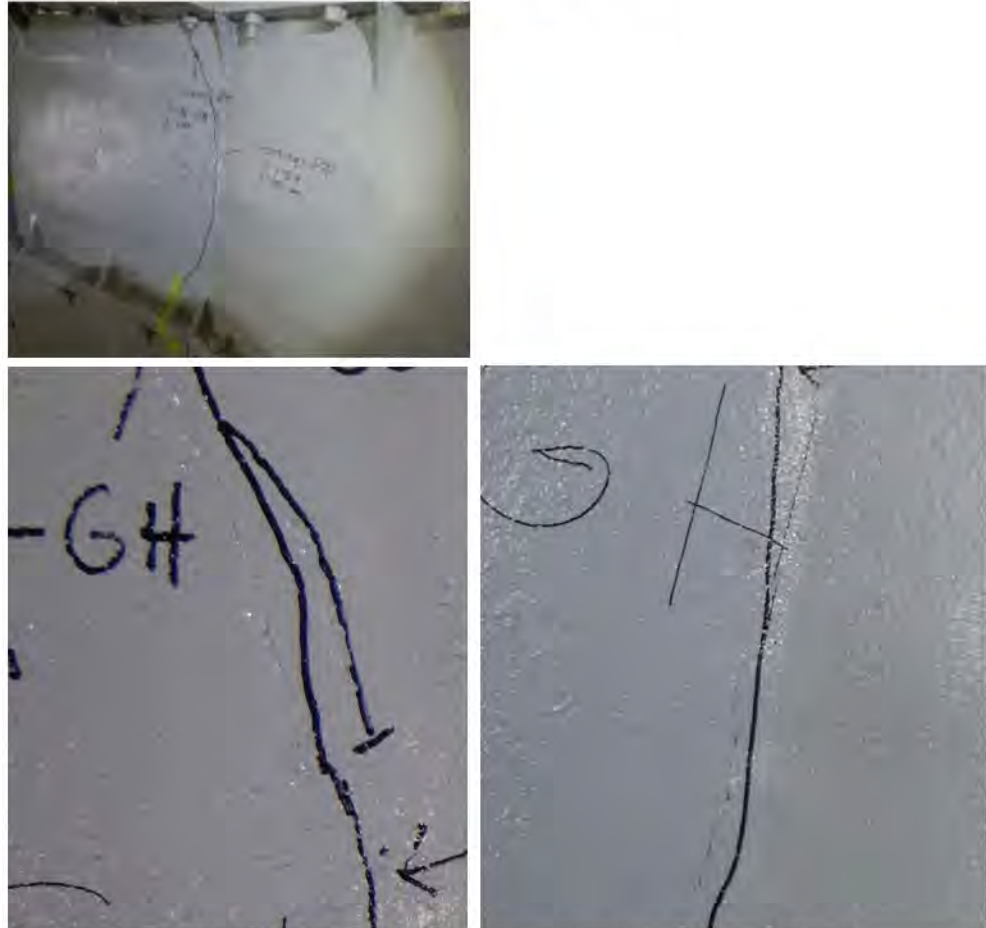
Figuur 2.1 Foto's van de grootste scheur (lengte circa 860 mm). Boven: overzichtsfoto nr. 9117 opgenomen in [4]. Onder: ingezoomd op detailfoto's nrs. 9118 en 9119 verstrekt door Nebest.

Er zijn ook scheuren aanwezig waarvan de detailfoto's wijzen op scheuren die zijn ontstaan nadat de conservering is aangebracht – dus ergens in de afgelopen twee decennia. Dit geldt vooral voor de scheuren in de flens tussen het boutgat en de rand, met corrosie van de boutsteel door ons als meest waarschijnlijk aangemerkte oorzaak. Deze scheuren kunnen in de toekomst doorgroeien in de lijven en nieuwe scheuren kunnen ontstaan, omdat het corrosieproces niet is gestopt. Daarnaast zijn er foto's van relatief recent gebroken bouten (met glinsterend breukoppervlak).

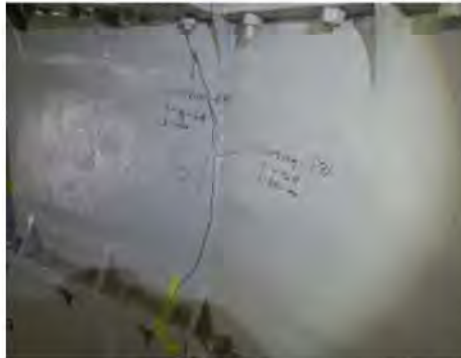
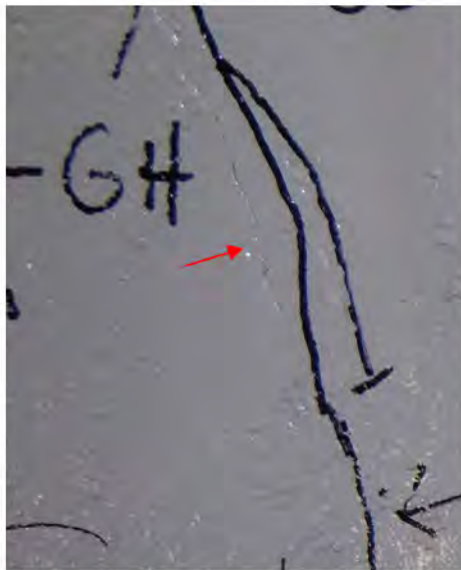
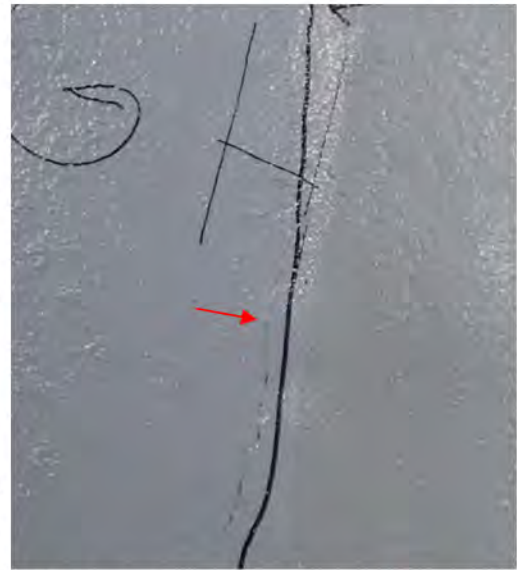
Nebest heeft de foto's van de inspectie [4] aan ons verstrekt. We hebben de foto's van de scheuren in de lijven in detail bekeken. Een aantal foto's geven sterke aanwijzingen dat de conservering aan de binnenzijde van de schacht over de bestaande scheur is aangebracht, Figuur D 11 voor enkele voorbeelden. Dit geldt onder andere voor de grootste scheur met code 3/4/GH. Bijkomend meent [H] dat hij deze scheur eerder heeft gezien.

Figuur D 11 Foto's van scheuren met sterke aanwijzing van conservering over de scheur (bovenste foto uit [3], overige foto's 9117, 9118 en 9119 uit [4]).

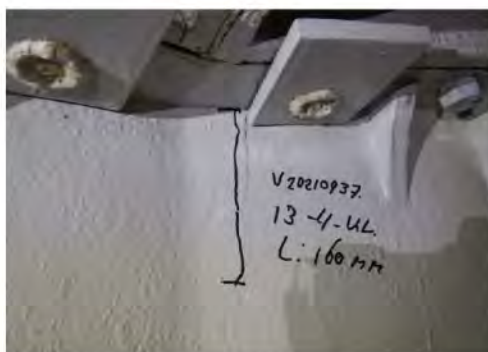
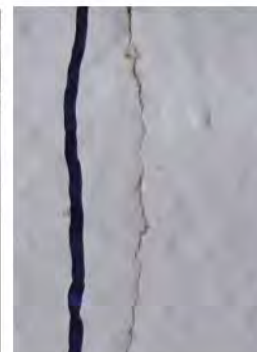
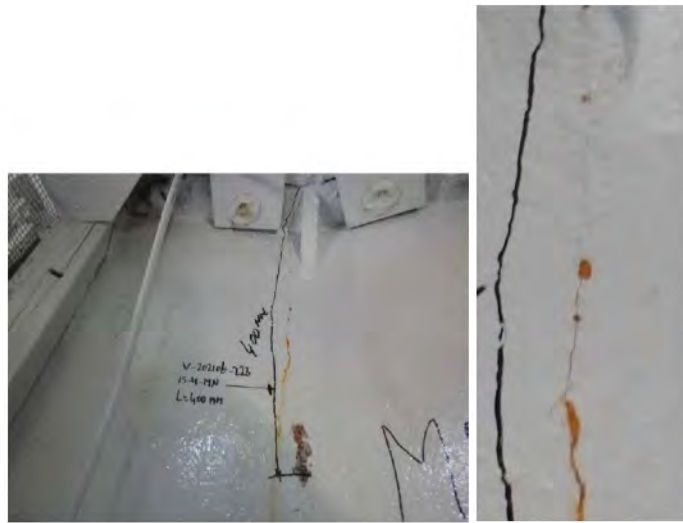
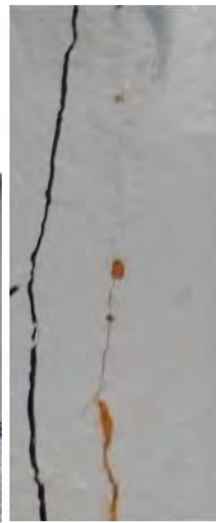
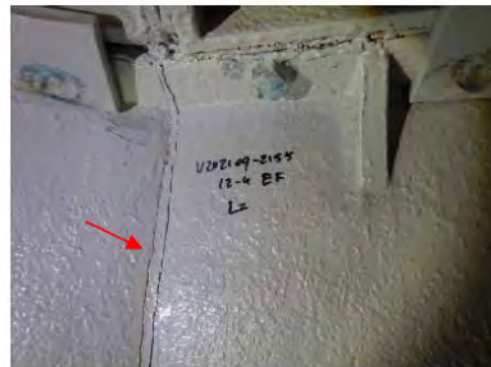
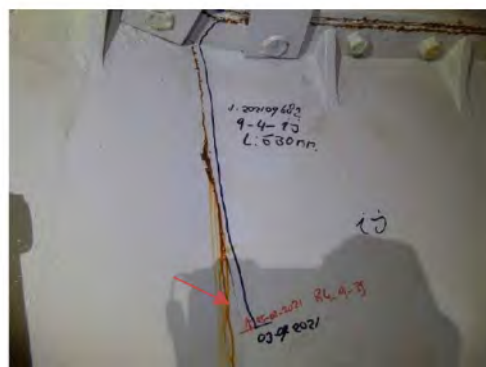
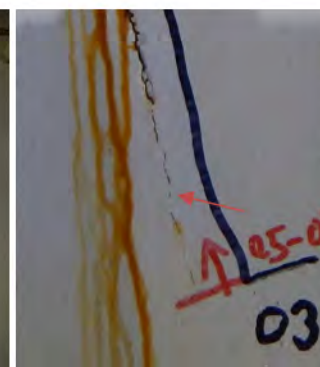
Daarnaast zijn er veel foto's van scheuren in de lijven waarbij we het waarschijnlijk achten dat de conservering over de scheuren is aangebracht, Figuur D 12, maar de foto's geven geen uitsluiting. Voor de bovenste foto van deze figuur geldt dat de scheur in dit geval niet kan zijn ontstaan door het aanlassen van de plaatjes voor de vloerondersteuning. Voor zover bekend dateert de meest recente vernieuwing van de conservering uit 1999. Dit betekent dat deze scheuren al meer dan twee decennia oud zijn. Niet uitgesloten is dat (een aantal van) deze scheuren al vanaf de bouw aanwezig zijn (is).

Figuur D 12 Foto's van scheuren met waarschijnlijk conservering over de scheur (foto's 8467 (2x) 7131 (2x) 4191, 4190, 8796 (2x), 7081 (2x) uit [4]).
