Funderingsonderzoek Vuurtoren de Lange Jaap

Opdrachtgever Rijkswaterstaat Corporate Dienst
Rapportnummer P52337 r01v01
Status Definitief
Rapportdatum 30 november 2022
Uitvoering [REDACTED]
Projectleider [REDACTED]

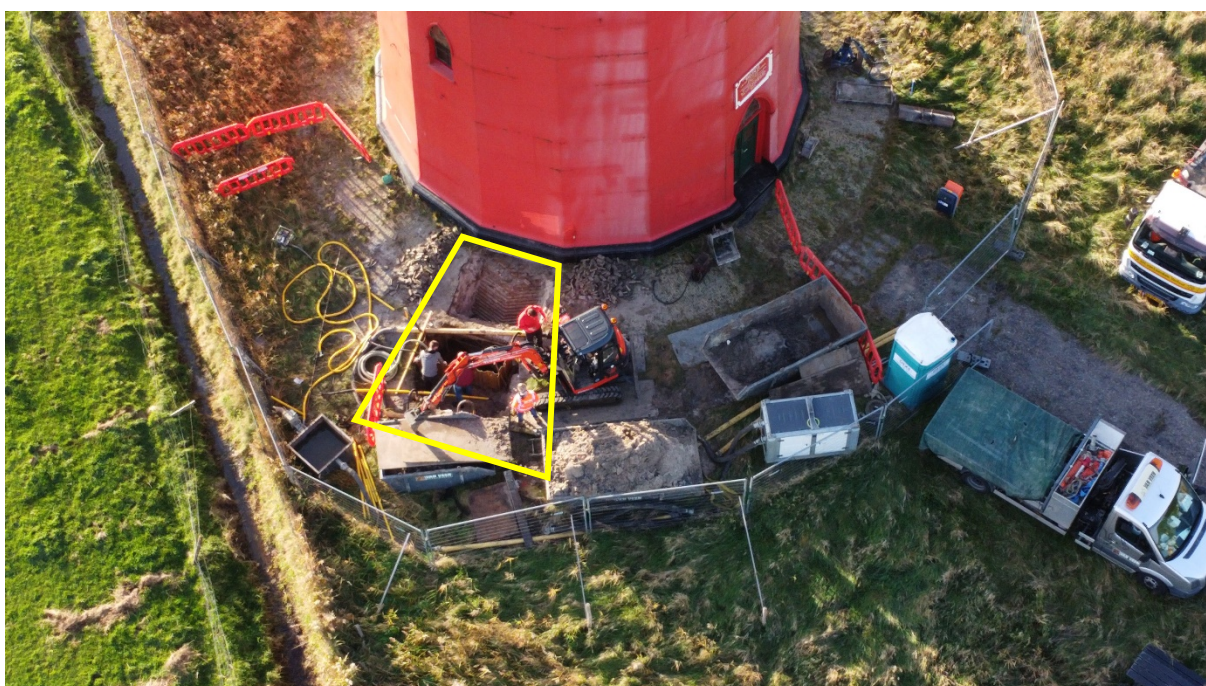
Figuur 7.1: Overzichtsfoto putlocatie

Van maandag 24 tot en met woensdag 26 oktober 2022 is één inspectieput gegraven aan de noordzijde van de vuurtoren, parallel aan het derde gevelvlak links van de ingang van de toren, zie Figuur 7.1.

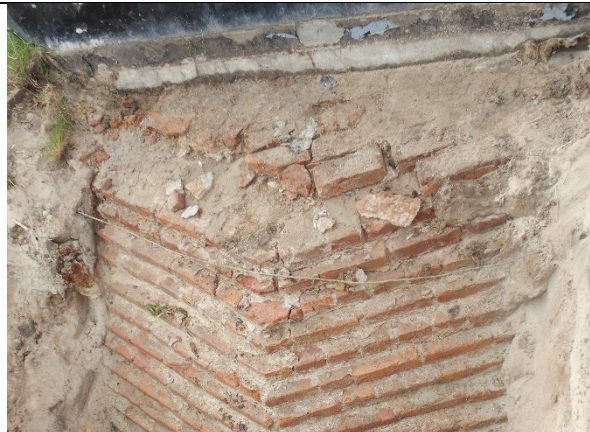
Op de bovenste laag van de poer, buiten de contouren van de hardstenen plint, zijn diverse stenen gebroken, afgebrokkeld of losliggend. In de vier lagen daaronder zijn enkele stenen gebroken of beschadigd en is de hechting tussen de verschillende lagen matig. Tussen de zevende en achtste laag van boven is een horizontale scheur door de voeg waarneembaar.

Figuur 9.3: Bovenzijde funderingsmetselwerk

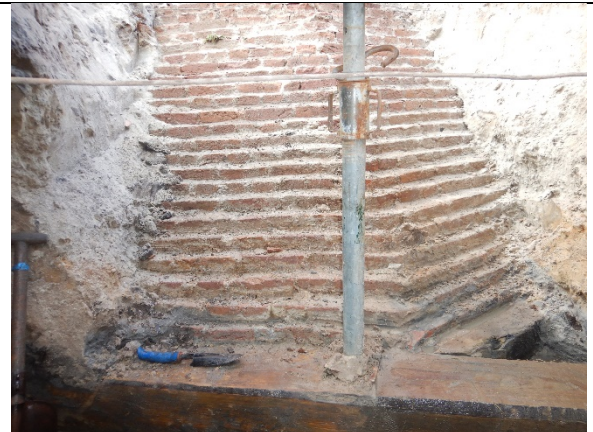
Aan de onderste helft van de poer zijn geen gebreken geconstateerd. Derhalve wordt de kwaliteit van het metselwerk als geheel redelijk tot voldoende beoordeeld, met een nihil tot hooguit kleine invloed op het functioneren van de fundering. Op basis van de visuele inspectie wordt de poer goed in staat geacht de belastingen uit de bovenbouw af te dragen op de paalfundering.

Figuur 9.4: Funderingsmetselwerk

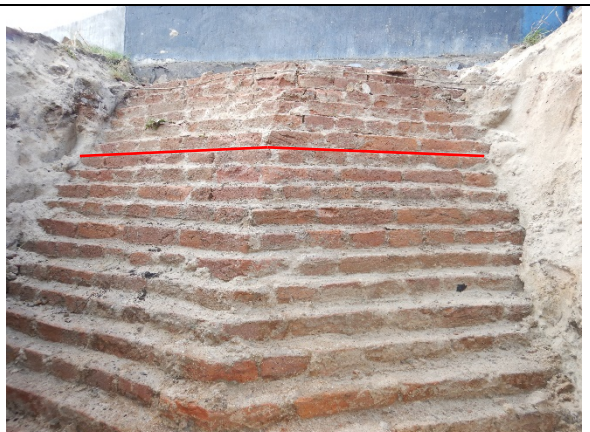
Figuur 9.5: Horizontale scheur door lintvoeg

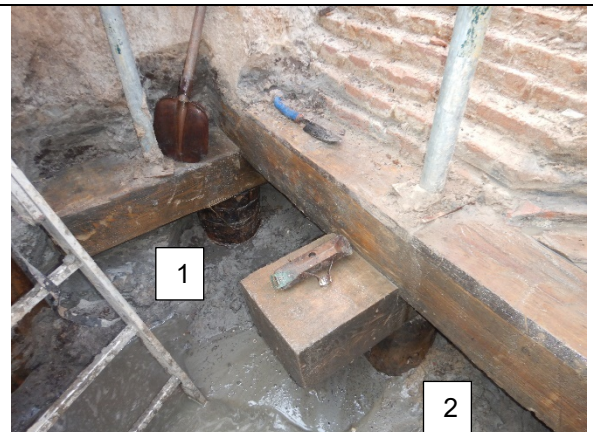
Naast bovengenoemde metselwerkschades zijn visueel geen gebreken aan de constructie geconstateerd. Het houten raster ziet er 'als nieuw' uit en vertoont geen verkleuring, inknipping of vervorming anderszins. De onderste balklaag is circa 40 mm ingekeept op de knooppunten met de bovenliggende balken. Het achterliggende vloerhout ligt direct op de onderste balklaag, zonder inkepingen. De houten palen zien er visueel goed uit en staan vrij netjes onder de knooppunten van het houten raster.

Figuur 9.6: Funderingshout

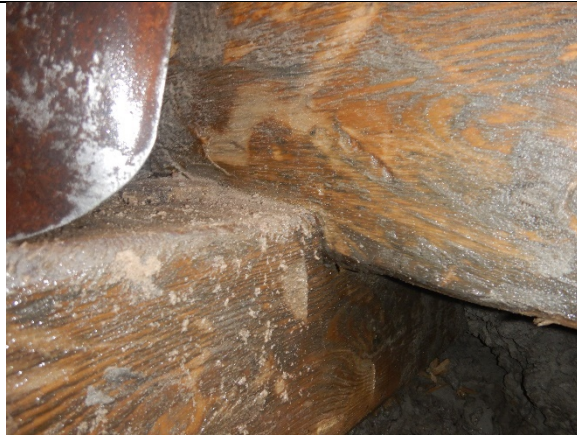
Figuur 9.19: Inkeping balklagen, kesp 1

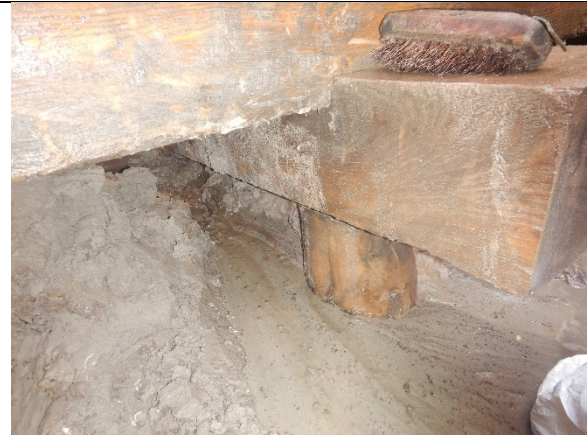
Figuur 9.20: Idem, kesp 2

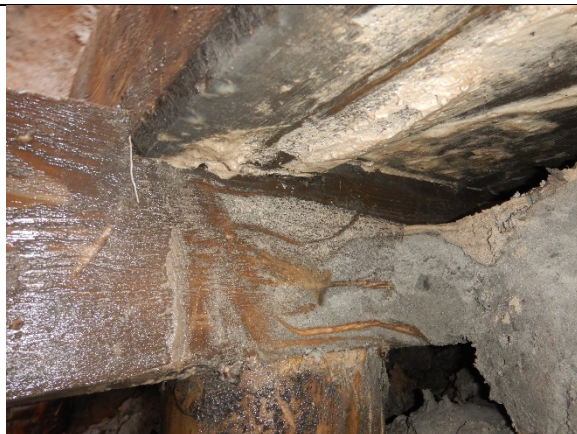
Figuur 9.21: Idem, kesp 2

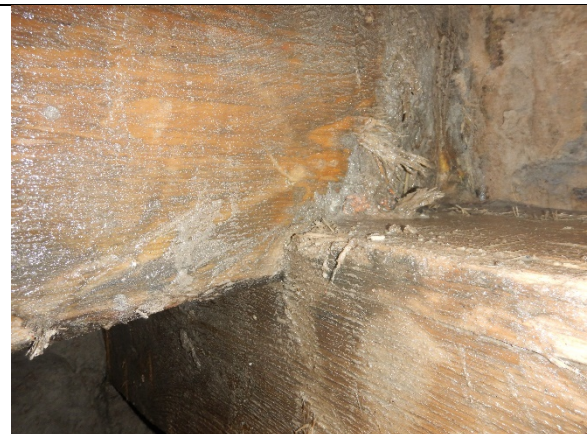
Figuur 9.22: Idem, kesp 3

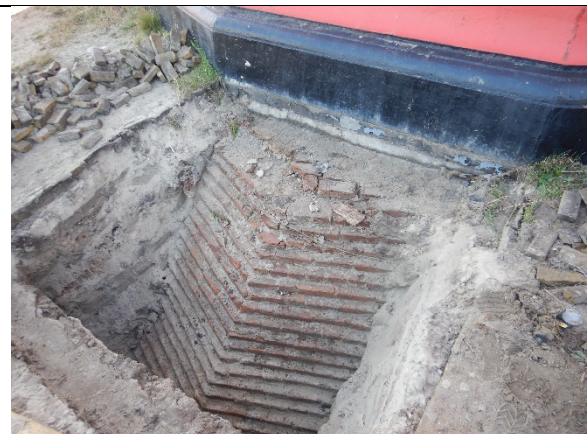
Figuur 9.24: Achthoekige gemetselde poer t.o.v. zestienhoekige toren
