# Set spoorkranen rolt over het spoor

Bevindingen van het onderzoek naar een incident op zondag 15 juli 2018. Daarbij rolt een set spoorkranen uit een buitendienststelling bij Zwijndrecht naar het goederenemplacement Kijfhoek.

Datum 14 november 2018

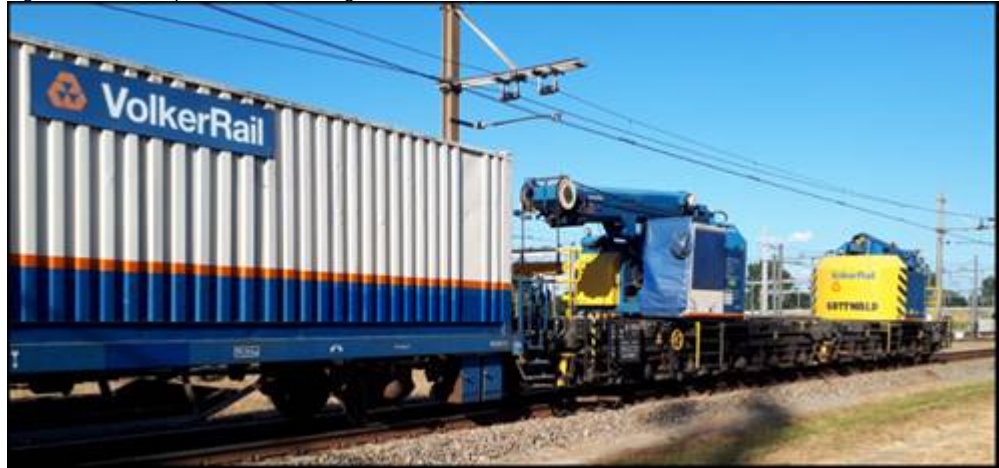
Figuur 1. De set spookranen die is gaan rollen

De set spoorkranen gaat rollen omdat deze onvoldoende geremd en geborgd zijn weggezet in Zwijndrecht. Het met de locomotief tegen de set spoorkranen aanrijden, met als doel deze te koppelen, is voldoende om de set spoorkranen aan het rollen te krijgen. Een single-point-of-failure: het kapotrijden van een keg op een hellend spoor, zorgt ervoor dat de set wagens met een gewicht van 280 ton ongecontroleerd over een afstand van 3,5 kilometer gaat rollen.

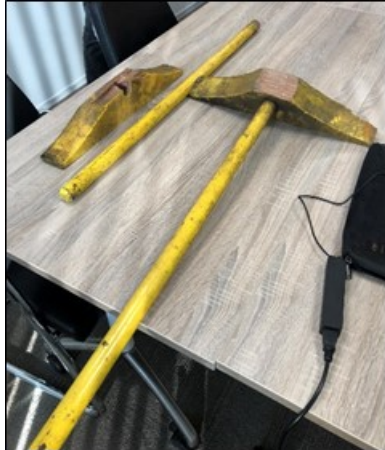
De set spoorkranen is niet op de handrem geplaatst. Het is onduidelijk of de handrem gebruikt mag of kan worden. De handrem van de materieelwagen wordt met een slot afgesloten, de machinist van de locomotief beschikt niet over deze sleutel. De beide spoorkranen kunnen wel op de handrem worden gezet. Dat mogen uitsluitend de gereedschapsmachinisten doen en niet een machinist van een locomotief die de set spoorkranen komt ophalen.

Figuur 2. De beide keggen die gebruikt zijn bij het wegzetten van de set spoorkranen

De inspectie vindt dat de set spookranen op adequate wijze geparkeerd had moeten worden. Dat kan door het 'op lucht weg te zetten' of door gebruik te maken van de aanwezige handrem, maar niet door het gebruik van keggen. Dat geeft de laagste vorm van veiligheid, zeker gezien de helling van het spoor waarop de wagens waren geparkeerd.

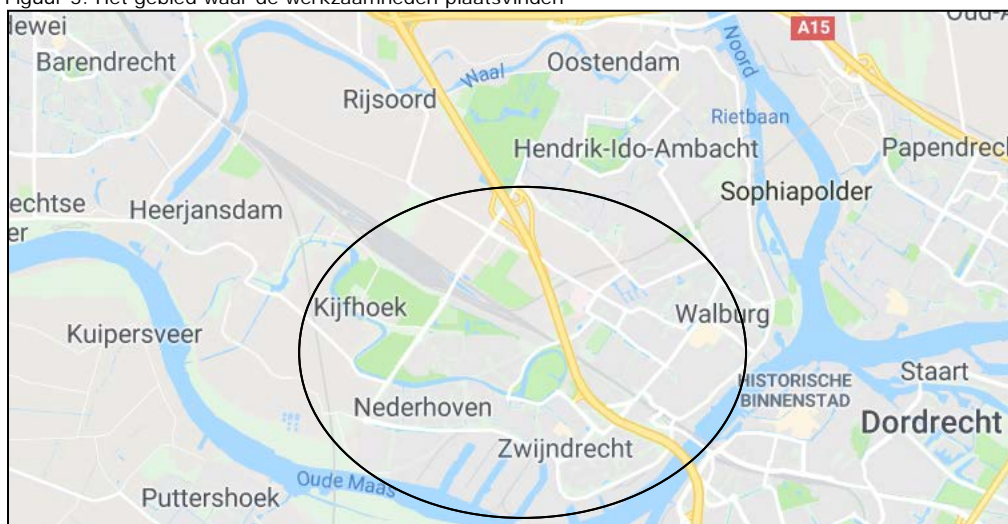
In het weekend van 14 en 15 juli 2018 vervangt VolkerRail 2 wissels ter hoogte van Zwijndrecht (Figuur 5). De werkzaamheden vinden plaats volgens werkplekbeveiligingsinstructie (WBI) RZ811337. De buitendienststelling loopt van emplacement Dordrecht, via de brug over de Oude Maas, Dordrecht, Barendrecht tot aan Rotterdam Lombardijen (Figuur 6). Bij Zwijndrecht bevindt zich een aftakking naar emplacement Kijfhoek die eveneens buitendienst is. Deze uitgebreide buitendienststelling is nodig om 2 wissels (1375 en 1379) te vervangen.

Figuur 5. Het gebied waar de werkzaamheden plaatsvinden

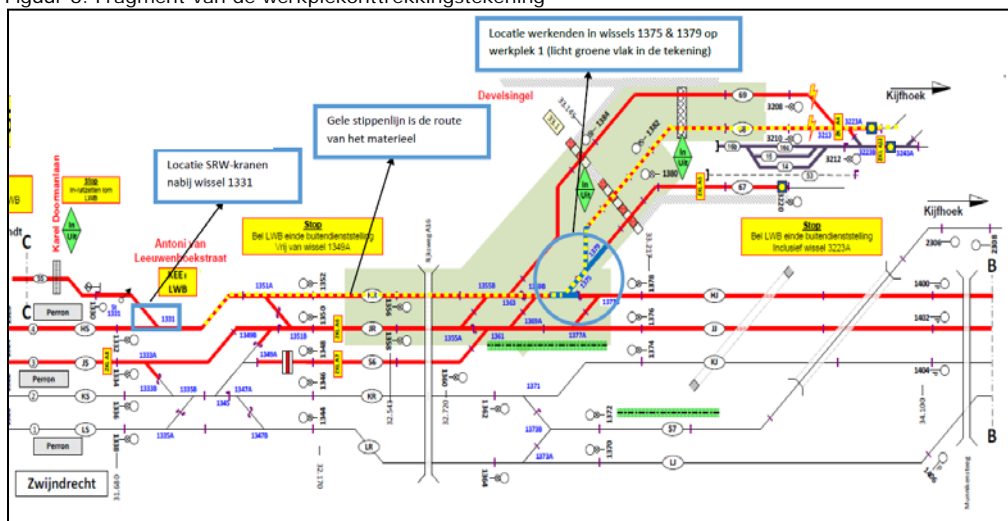
Figuur 6. Fragment van de werkplekonttrekkingstekening

In de werkplekonttrekkingstekening behoren de rood gemarkeerde lijnen tot de buitendienststelling (bron: VolkerRail). Op zaterdag 14 juli zijn de gecombineerde set van 4 wagens geparkeerd bij Zwijndrecht nabij wissel 1331 (vierkant kader). Op zondag 15 juli rolt de set spookranen vanaf Zwijndrecht via wissel (1379, in cirkel) door het werkgebied van baanwerker die aan de wissels 1375 en 1379 aan het werk zijn. Vervolgens rolt de set de buitendienststelling uit in de richting van Kijfhoek (geel gestippelde route). Onderweg rijden ze wissel 3213 en 3513 open, deze raken gestoord.

De set spookranen wordt op spoor HS geplaatst tussen wissel 1331 en het perron van station Zwijndrecht (Figuur 6 in blauwe vierkante kader). Het spoor ligt hier in een lichte hellingshoek vanwege het oplopen van het spoor richting de brug over de Oude Maas. De BBD'er plaatst daarom 2 houten keggen, één voor en één achter het eerste wiel van de platte wagen (noordzijde/Kijfhoekzijde). De voorste keg verhindert het teruglopen van de set richting Kijfhoek, de achterste keg fixeert het wiel.
