Trein met gevaarlijke stoffen rijdt uit beveiligde rijweg in Groningen

Onderzoek naar de toedracht, oorzaken en omstandigheden
van het voorval op 6 maart 2012

Datum 24 januari 2013

Projectnummer RV12-0205

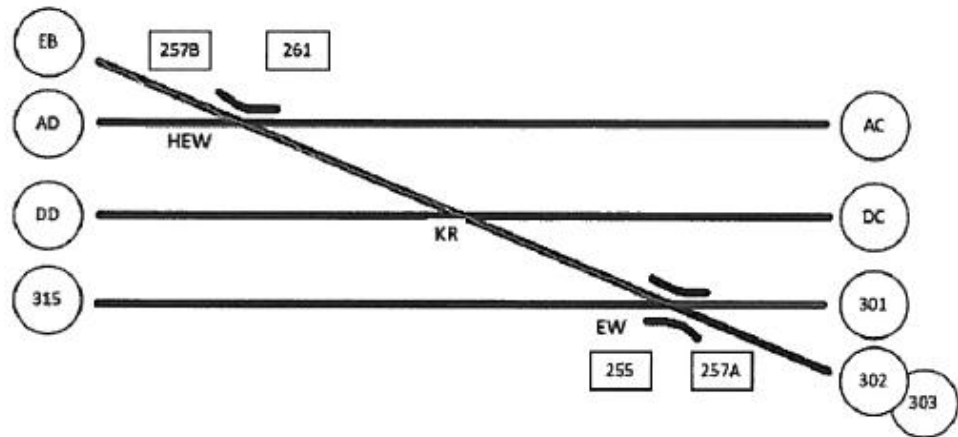
Ad 1. Voor goederentrein 62311 werd een rijweg ingesteld van spoor EB naar spoor 301. Hierbij passeerde de trein Engels wissel³ 255/257A. Voor deze rijweg kwam sein 266 uit de stand stop (seinbeeld geel). Alles wees dus op een veilige rijweg. Er was echter bij ombouwwerkzaamheden in een negendaagse buitendienststelling een nieuw wisselcomplex ter plaatse gebouwd, waarbij wissel 255/257A als gevolg van een foute tekening gedraaid (gespiegeld) in de baan elektrisch was aangesloten en aangestuurd, zie afbeelding 1. Deze fout was zowel tijdens de bouw- als de testfase niet opgemerkt. Het gevolg hiervan was dat de rijweg voor trein 62311 naar spoor 301 normaal kon worden ingesteld en de trein een veilig seinbeeld kreeg. Echter, omdat het wissel gedraaid in de baan was geplaatst, inclusief de aansluiting op de beveiliging, reed de trein onbedoeld en ongecontroleerd de rijweg uit naar spoor 303.

Op onderstaande afbeelding is de positie van de wissels 255 en 257A te zien zoals die zou moeten zijn. In werkelijkheid was de aansturing van beide wissels verwisseld. Als de treindienstleider wissel 255 aanstuurde op zijn bedienscherm werd wissel 257A omgestuurd. Omgekeerd was dit ook het geval.

Afbeelding 1: schematische weergave van Engels wissel 255/257A (bron rapportage BAM)

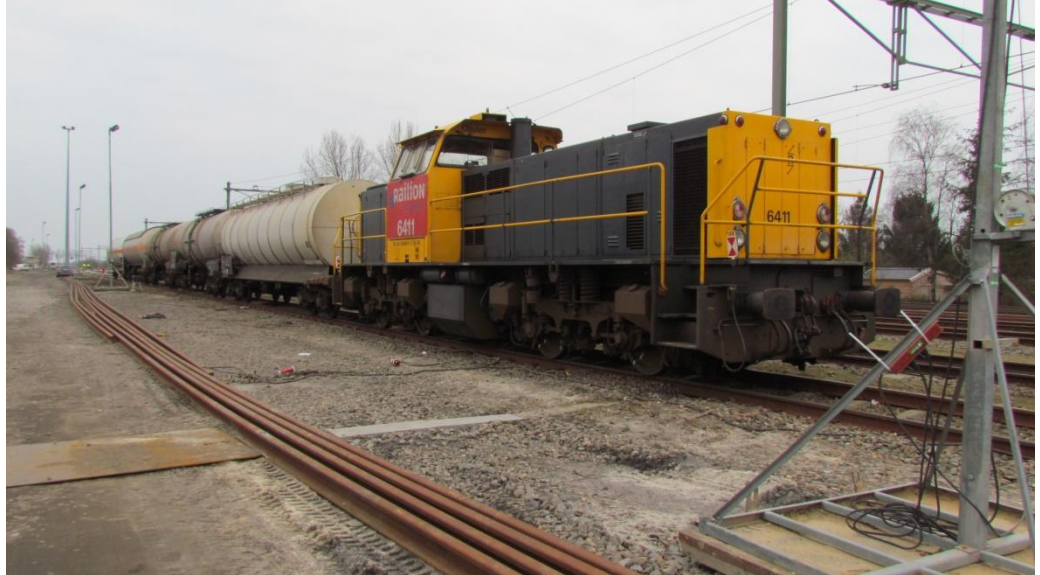
Afbeelding 4: de trein op spoor 303

Wissel 255 was als gevolg van het openrijden beschadigd geraakt. Het treinverkeer ondervindt weinig hinder van het voorval. De betreffende wissel is nog diezelfde dag omgebouwd.

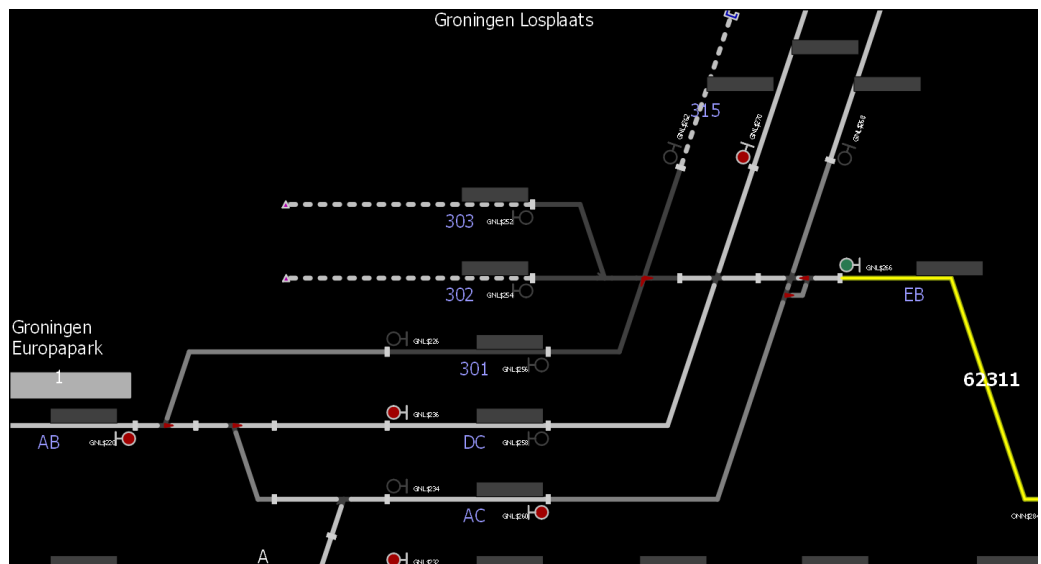
Afbeelding 7: trein 62311 rijdt op spoor EB. Sein 266 toont een seinbeeld dat voorbijrijden toestaat

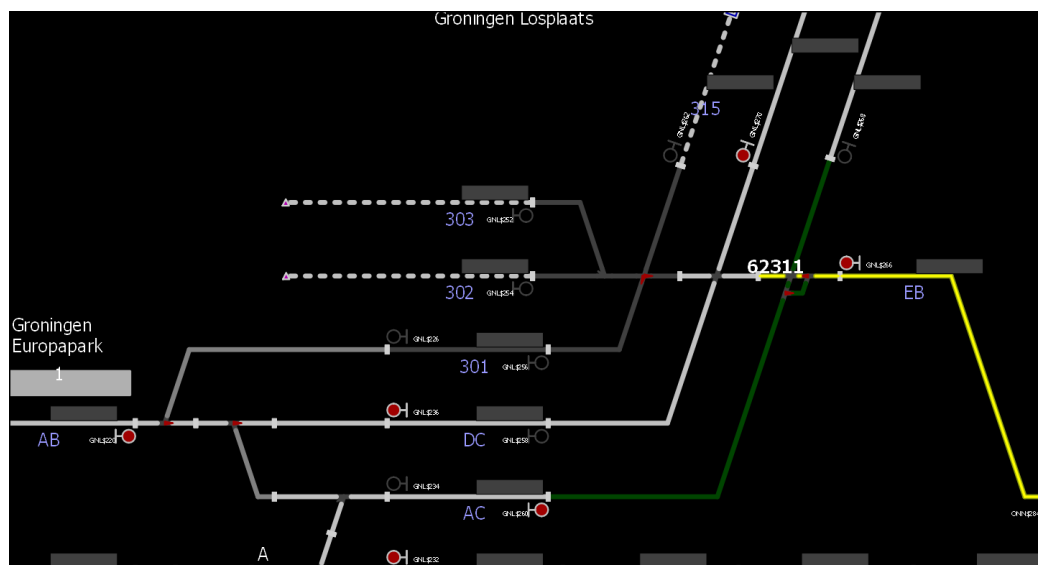
Afbeelding 8: trein 62311 passeert sein 266
