TNO-rapport**TNO 2022 R10790 / SEC rapport 22.04.001****Herbeoordeling gebiedsverbod rond vuurtoren
Lange Jaap****Buildings, Infrastructure &
Maritime**Stieltjesweg 1
2628 CK DELFT
Postbus 155
2600 AD DELFT

Datum	29 april 2022
Auteur(s)	[REDACTED] (TNO) [REDACTED] (Spelt Engineering & Contracting BV)
Exemplaarnummer	
Oplage	
Aantal pagina's	15 (incl. bijlagen)
Aantal bijlagen	
Opdrachtgever	Rijkswaterstaat
Projectnaam	Lange Jaap - deel 3
Projectnummer	TNO 060.53045, SEC 22.04.001

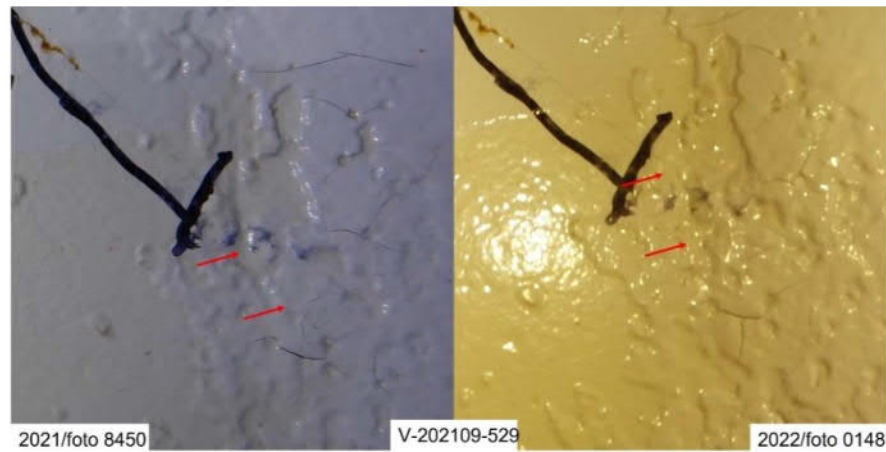
- Schade V-202106-223: Ten aanzien van deze scheur heeft Nebest aangegeven dat de geschatte groei ligt tussen 0-5 mm. SEC/TNO is van oordeel dat de foto's van de nulinspectie en van de drone-inspectie onvoldoende duidelijk van elkaar verschillen om te kunnen concluderen dat er sprake is van scheurgroei (figuur 2.1).
- Schade V-202109-529: Ten aanzien van deze scheur heeft Nebest aangegeven dat de geschatte groei ligt tussen 0-35 mm. SEC/TNO is van oordeel dat er geen sprake is van scheurgroei. De door Nebest aangegeven verlenging van de scheur, ten opzichte van de aftekening op het oppervlak, was reeds te zien op de foto die tijdens de nulopname is genomen (figuur 2.2).

Figuur 2.2: Schade V-202109-529; foto van nulopname (links) en van drone-inspectie (rechts)

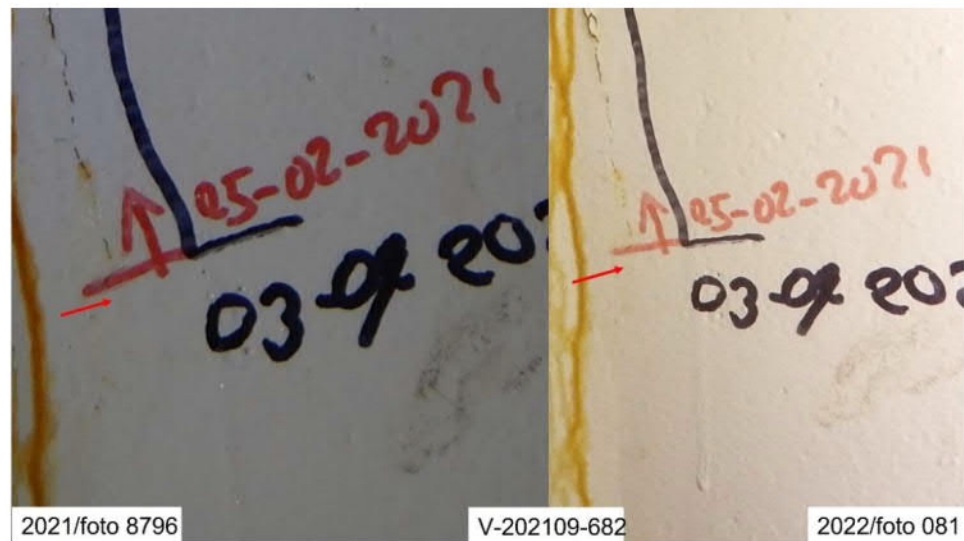
- Schade V-202109-682: Ten aanzien van deze scheur heeft Nebest aangegeven dat de geschatte groei ligt tussen 0-5 mm. SEC/TNO is van oordeel dat de foto's van de nulinspectie en van de drone-inspectie onvoldoende duidelijk van elkaar verschillen om te kunnen concluderen dat er sprake is van scheurgroei (figuur 2.3).

Figuur 2.3: Schade V-202109-682; foto van nulopname (links) en van drone-inspectie (rechts)

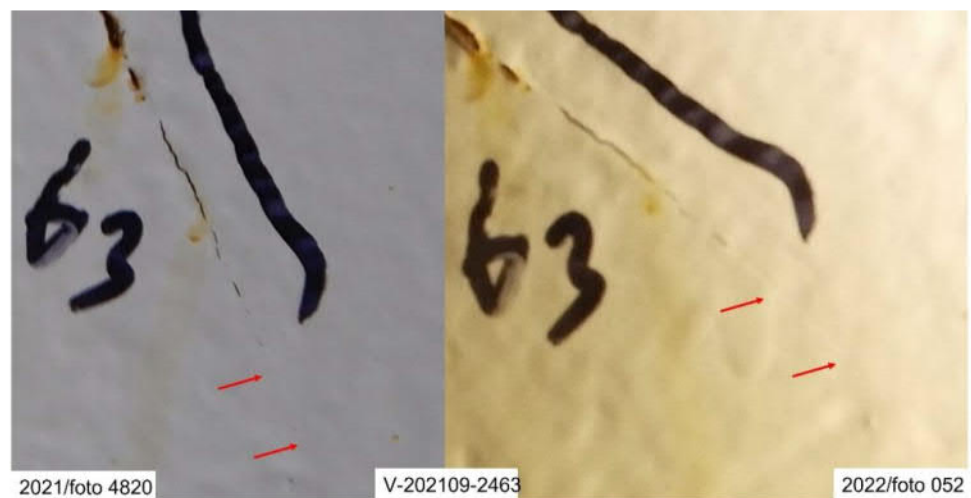
- Schade V-202109-2463: Ten aanzien van deze scheur heeft Nebest aangegeven dat de geschatte groei ligt tussen 0-5 mm. SEC/TNO is van oordeel dat er geen sprake is van scheurgroei. De door Nebest aangegeven verlenging van de scheur, ten opzichte van de aftekening op het oppervlak, was reeds te zien op de foto die tijdens de nulopname is genomen (figuur 2.4).

Figuur 2.4: Schade V-202109-2463; foto van nulopname (links) en van drone-inspectie (rechts)

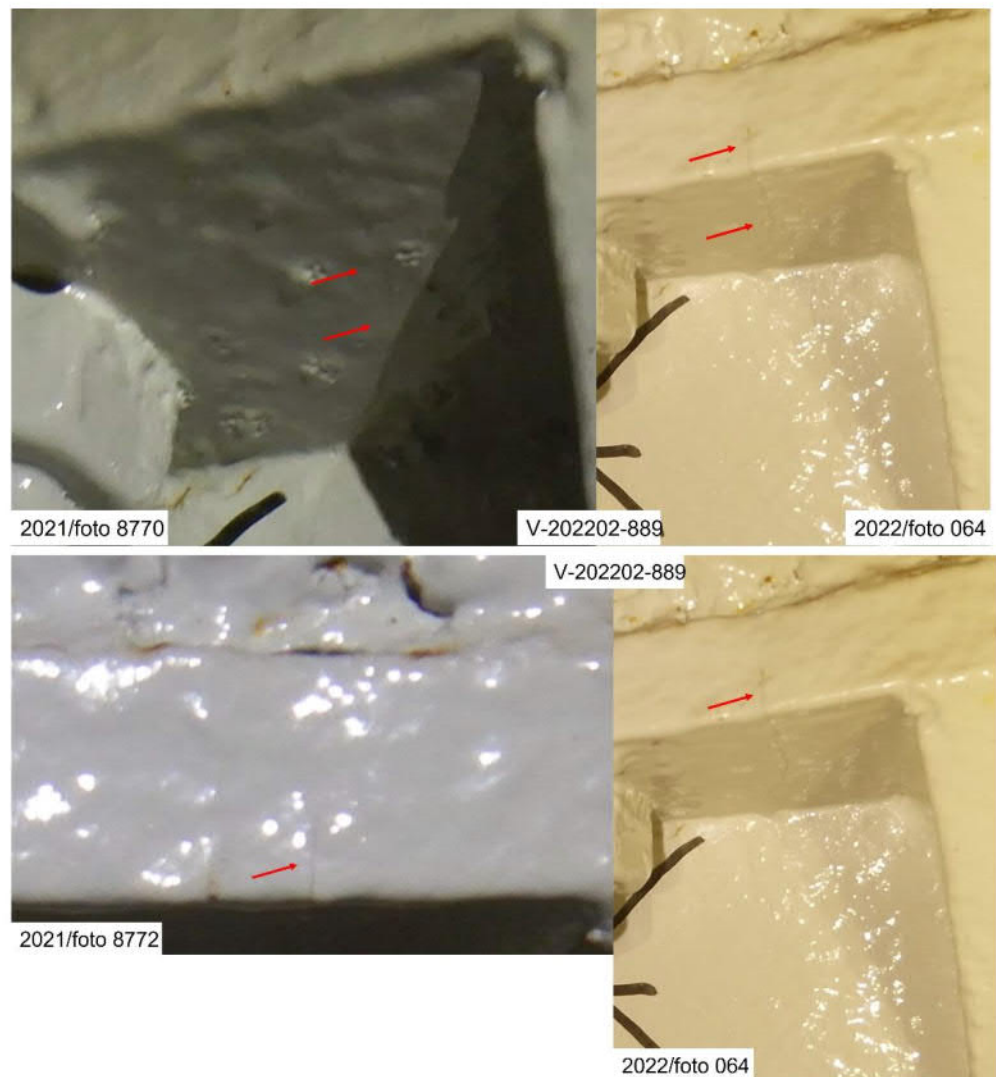
- Schade V-202202-889: Ten aanzien van deze scheur heeft Nebest aangegeven dat deze 70 mm is gegroeid. SEC/TNO is van oordeel dat er geen sprake is van scheurgroei. Door Nebest is aangegeven deze scheur een nieuwe schade betreft naast een bestaande schade. Echter, de betreffende scheur was al zichtbaar op foto's van de nulopname en was ten tijde van de drone-inspectie niet langer geworden (figuur 2.5).

Figuur 2.5: Schade V-202109-; foto van nulopname (links) en van drone-inspectie (rechts)

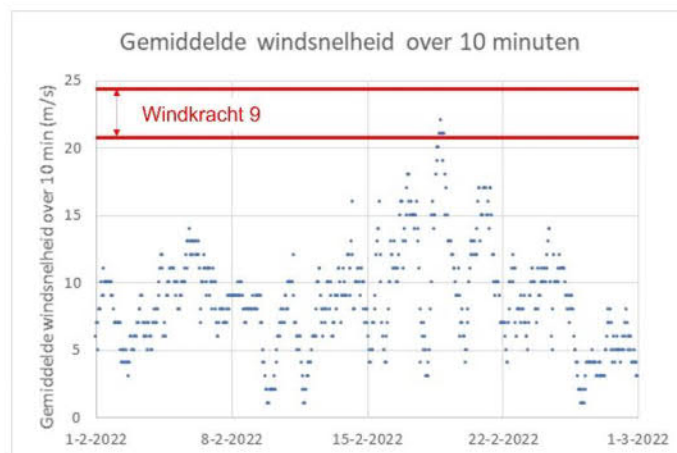
In aanvulling op het voorgaande geldt dat recent, op 18 februari 2022, daadwerkelijk sprake is geweest van een storm met windkracht 9 (figuur 4.1). De vuurtoren heeft deze storm doorstaan.

Figuur 4.1: Windsnelheid weerstation De Kooy; gemiddeld over de laatste 10 minuten van het afgelopen uur (bron: KNMI)

Op basis van het bovenstaande adviseert SEC/TNO om het gebiedsverbod op te heffen, met uitzondering voor de perioden waarin sprake is van windkracht 9 of hoger. Voor de perioden waarin sprake is van een windkracht 9 of hoger, wordt geadviseerd om een tijdelijk gebiedsverbod in te stellen. Voor de weg die aan de noordwestzijde langs de vuurtoren loopt, geldt deze voorwaarde enkel voor wind uit oostelijke richtingen, met als veilige grens een richting tussen 30 en 210 graden.
