## Inspectie Sea-Watch 3

Datum 28 februari 2019  
Status definitief

Dit is een publicatie van  
**Inspectie Leefomgeving en Transport**  
Postbus 16191 | 2500 BD Den Haag  
T 088 489 00 00  
[www.ilent.nl](http://www.ilent.nl)

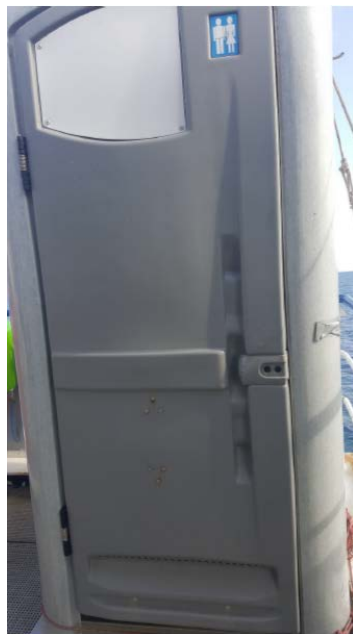
Douche / wc cabine achterdek
