VROM-Inspectie
Ministerie van Volkshuisvesting,
Ruimtelijke Ordening en Milieubeheer

Rapportage

Brandveiligheid van politiecellen

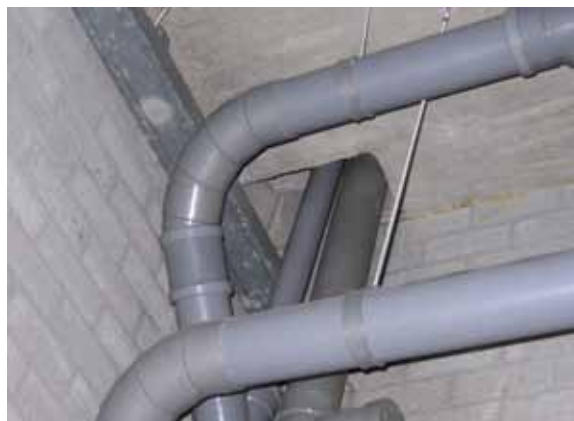
Bij de subcompartimentering van de cellen werden meer gebreken geconstateerd. Politiecellen dienen te zijn uitgevoerd als zogenaamde subbrandcompartimenten met een brandwerendheid van tenminste 20 minuten. Bij ruim de helft van de politiebureau's (zestien) was dit niet het geval.

- ontbreken van brandkleppen in de ventilatiekanalen;
- onvoldoende of niet aantoonbaar brandwerende plafonds;
- kunststof ruitjes in de celdeuren;
- niet aantoonbaar brandwerend afgewerkte ventilatieopeningen in de celdeuren;
- niet brandwerend afgewerkte doorvoeren naar bij de cel behorende serviceruimten;
- brandwerende wanden niet doorgezet boven verlaagde plafonds.

Niet brandwerend afgewerkte doorvoer naar cellencomplex

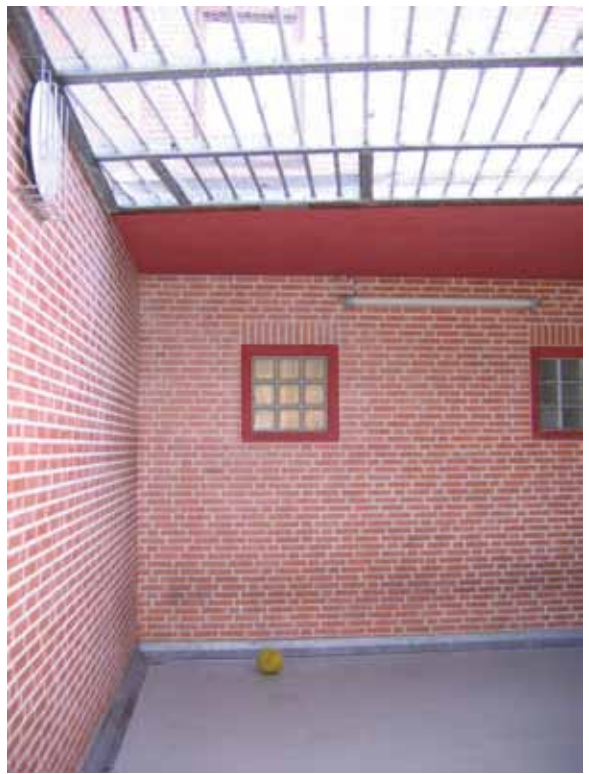
In de bureau's in Den Helder en Alkmaar leidde de tweede vluchtweg van het cellencomplex naar een op de eerste verdieping gelegen luchtplaats. Vluchten van daaruit was slechts mogelijk met behulp van de brandweer. Deze diende met een hoogwerker op het dak van de 'kooi' te komen en vervolgens via een luik (Alkmaar) of na het doorzagen van de tralies (Den Helder) te assisteren bij het (via ladders) vluchten van de arrestanten.

Luchtplaats met ontsnappingsluik

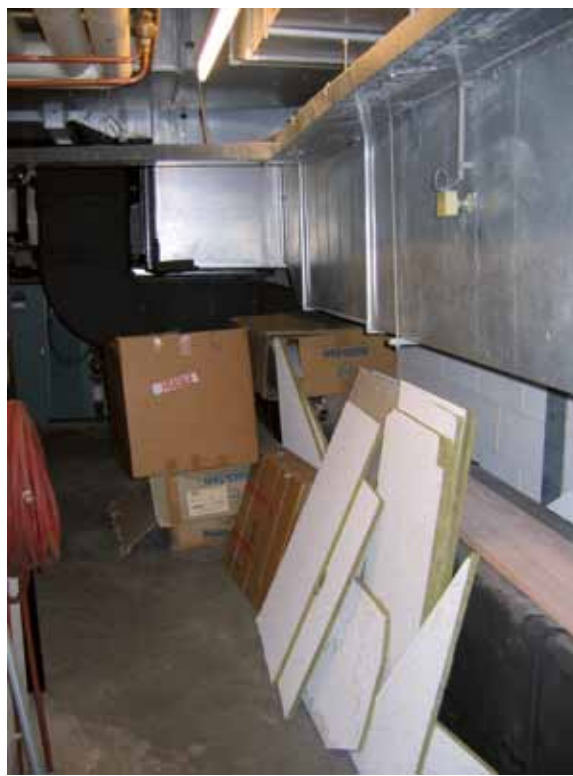
Bij vijf bureau's werden in strijd met de voorschriften brandbare goederen in de stookruimte aangetroffen.

Opslag brandbare materialen in stookruimte

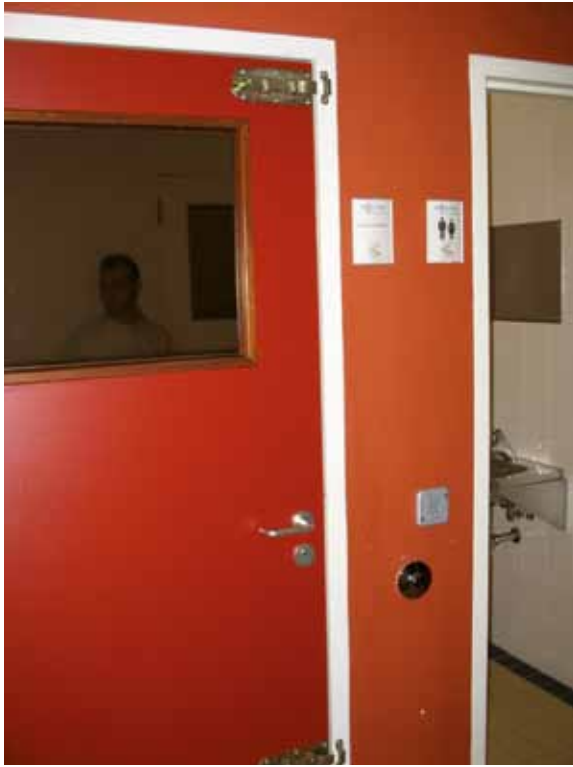
Op drie van de vijf locaties waren celdeuren aanwezig met meervoudige sluitingen, vaak een slot met sleutel en twee grendels, die meestal bovenaan en onderaan de deuren waren geplaatst. Er bestaat twijfel of deze deuren bij een calamiteit voldoende snel zijn te openen (zie ook onder 3.2.2).

Celdeur met een slot en twee grendels

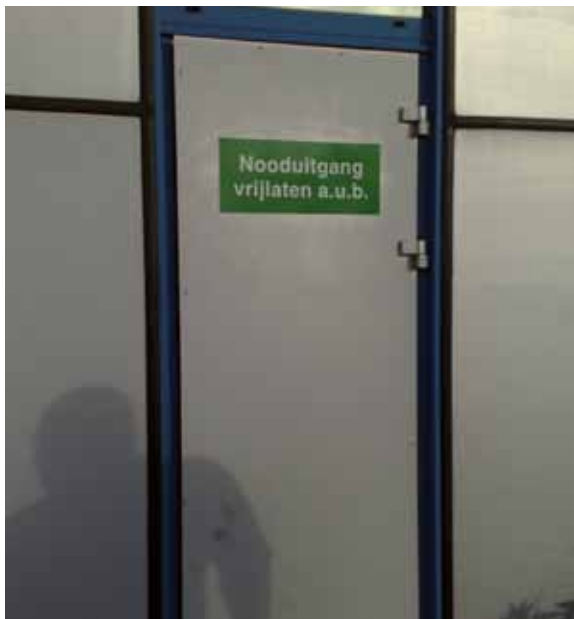
Op alle locaties waren de vluchtdoors aan de buitenzijde voorzien van het verplichte opschrift.

Van opschrift voorziene nooduitgang
