ONDERZOEKSRaad
VOOR VEILIGHEID

Stuwaanvaring door Benzeentanker bij Grave

Den Haag, mei 2018

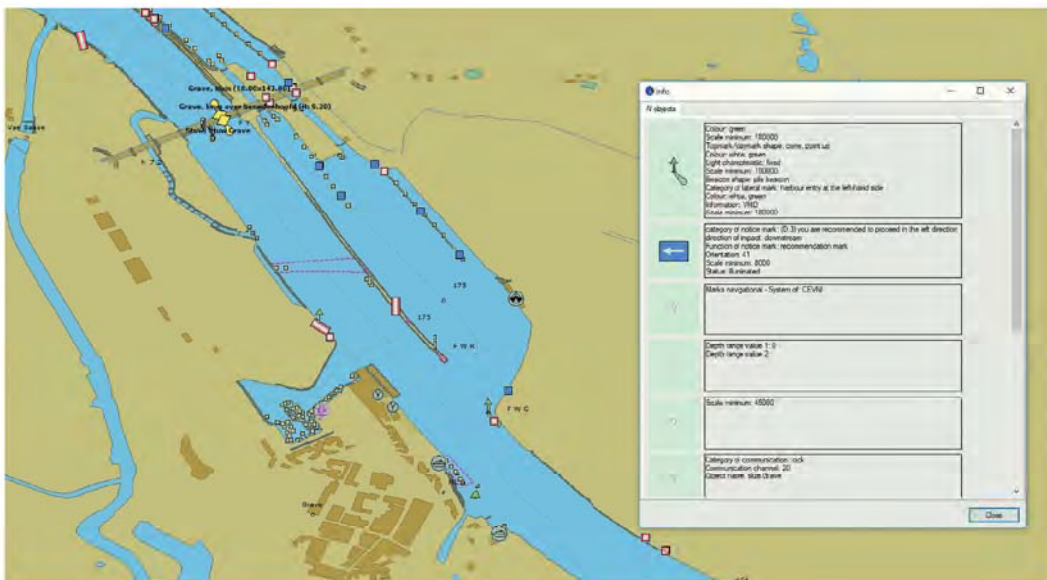
Figuur 11: Inland ECDIS beeld stuw-/sluiscomplex Grave. (Bron: Periskal)

Het beeld dat het systeem gaf van de situatie bij Grave is onvoldoende nauwkeurig om een schipper accuraat bij de navigatie te kunnen ondersteunen. Zo is in figuur 11 te zien dat de pijl met de aanbevolen vaarrichting naar de stuw wijst in plaats van naar de sluis en dat de ballenlijn ontbreekt²⁸.

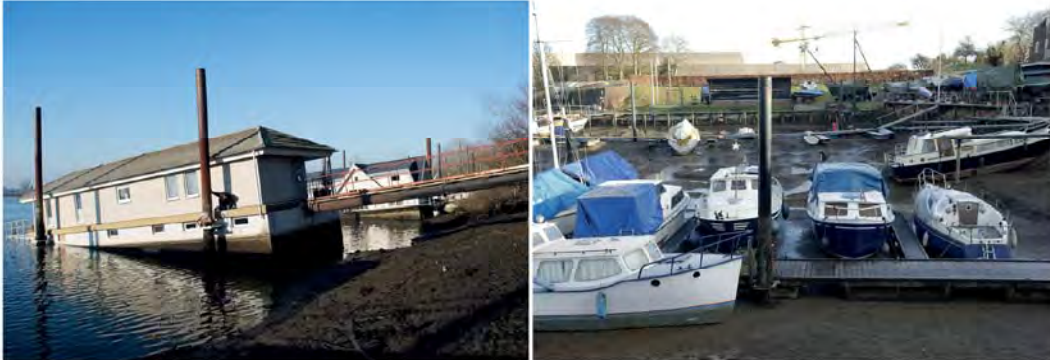
Verder zijn ook bewoners van woonarken in het Maas-Waalkanaal en de Paesplas gedupeerd (zie figuur 2 links). Deze woonarken liepen schade op doordat deze scheef kwamen te liggen vanwege de plotselinge daling van het waterpeil. Bij de Kraaijenbergse Plassen en de Mookerplas was men erin geslaagd de daling van het waterpeil te stoppen, voordat woonarken schade opliepen. Bij deze plassen werden op respectievelijk 29 december 2016 (door de verantwoordelijke gemeente) en 30 december 2016 (door het verantwoordelijke waterschap) de keringen gesloten, waardoor geen water meer uit kon stromen.^{70,71} Tot slot is een aantal (jacht)havens, die niet of niet tijdig afgesloten konden worden, drooggevallen (zie figuur 3 rechts).

Figuur 2: Gestrande woonarken in Paesplas bij Genneep (links) en drooggevallen jachthaven bij Grave (rechts).
(Bron: DeLimburger (links) en kliknieuws Maasdriehoek (rechts))
