Onderwerp	Mortiergranaat van 60 mm, HE 80 met schokbuis M6-H
Aanvragende instantie	CVO
Contactpersoon	Lkol Haan
Adres	
Email	
Gewenste leverdatum	09-2016
Vooroverleg met

1a. Titel en subtitels 60 mm Mortier HE- 80 CvO		
1b. Serietitel		
2a. Auteur(s) Lkol R.M.H. Haan bc.	2b. Opdrachtgever Lkol R.M.H. Haan bc.	3. Druk
4a. Uitgeversplaats 't Harde	4b. Uitgever	4c. Datum informatie 12-12-2016
4d. Deel	5. Collatiegegevens 23 pagina's	6. Taal NL
<p>7. Samenvatting</p> <p>Naar aanleiding van het ongeval in Mali, met de brisantgranaat van 60 mm mortier HE 80, verschoten met de Hotchkiss- Brandt 60 mm mortier type V, is er door de Commissie van Onderzoek (CvO) bij het KCW&M een projectaanvraag ingediend. De analyse van het onderzoek ter plaatse gaf aanleiding om een aantal scenario's uit te voeren.</p> <ul style="list-style-type: none"> De ontsteker van deze mortiergranaat, de schokbuis M6-H, onderwerpen aan de grootst mogelijke omgevingsbelastingen die dit artikel tijdens z'n levenscyclus kan ondergaan. Ondanks de grootte van de toegediende krachten bleek de tijdsduur van de toegediende krachten niet voldoende om deze schokbuis (gecontroleerd exemplaar) extern te wapenen. <p>Het uitvoere

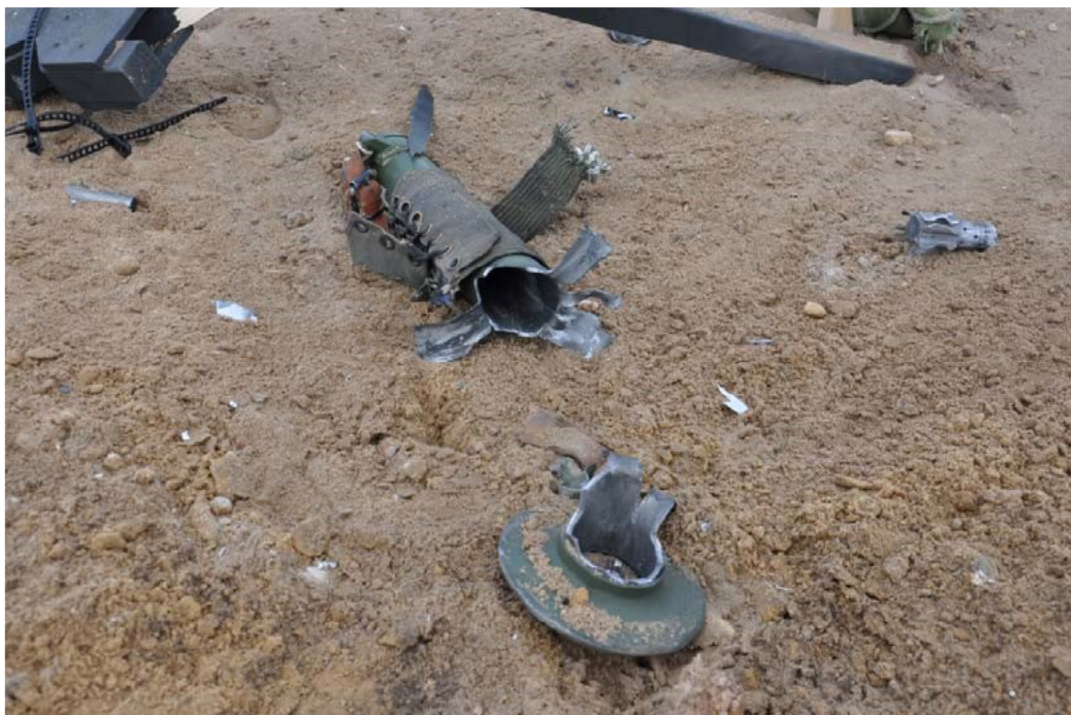
De mortier is uitgericht met een elevatiehoek van 70 graden en op afstand afgevuurd. Tijdens het afgaan van het schot is de mortiergranaat vrijwel direct in de mortier gedetoneerd. Tijdens deze test is de schietbuis van de mortier gedeeltelijk verscheurd, de mortier is onherstelbaar beschadigd.

Foto 15 restanten van de mortier na afvuren van mortiergranaat met gewapende ontstek

- Bij het afvuren van de mortier met de gewapende schokbuis is de mortiergranaat in de schietbuis gedetoneerd. De mortier is hierbij gedeeltelijk verscherft en onherstelbaar beschadigd
- Bij het afvuren van een mortier granaat met een doorboord gat van 2 mm in het mortiergranaatlichaam heeft de mortiergranaat gefunctioneerd als bedoeld. Er zijn geen afwijkingen geconstateerd.
- Bij het afvuren van een mortiergranaat met een doorboord gat van 5 mm in het mortiergranaatlichaam is de mortiergranaat gedeflageerd in de schietbuis. De mortiergranaat heeft de schietbuis in delen verlaten. De mortier is hierbij vervormd en onherstelbaar beschadigd.

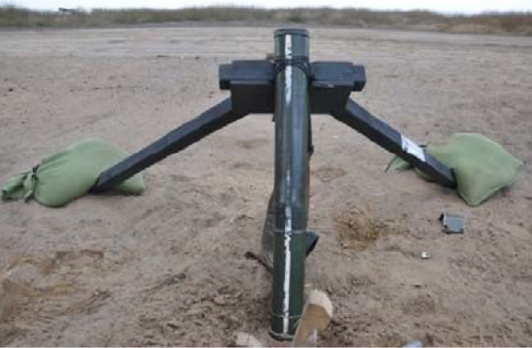
Na het initiëren van de pyrotechnische veiligheidspin is de mortiergranaat geladen en verschoten. Er heeft een reactie plaatsgevonden in de schietbuis. De voortdrijvende lading heeft de hoofdloading van de mortiergranaat aangestoken, deze is vervolgens gedeflageerd. De mortiergranaat heeft de schietbuis in drie delen verlaten. Het mortiergranaatlichaam kantelde na ongeveer drie meter maar had voldoende snelheid om zijn vlucht voort te zetten. De schietbuis is onherstelbaar beschadigd. De delen van de mortiergranaat zijn niet meer teruggevonden.

Foto 22 Schietbuis na test

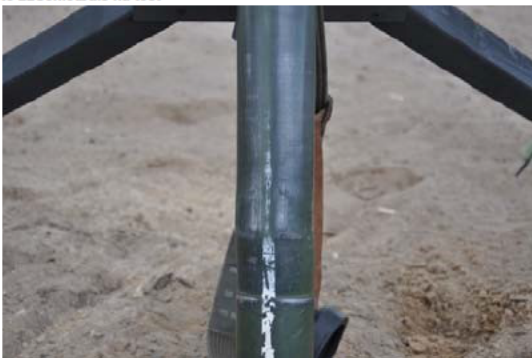
Foto 24 Schietbuis na test
