ONDERZOEKRAAD
VOOR VEILIGHEID

Bijlagen

Mortierongeval Mali

Den Haag, september 2017

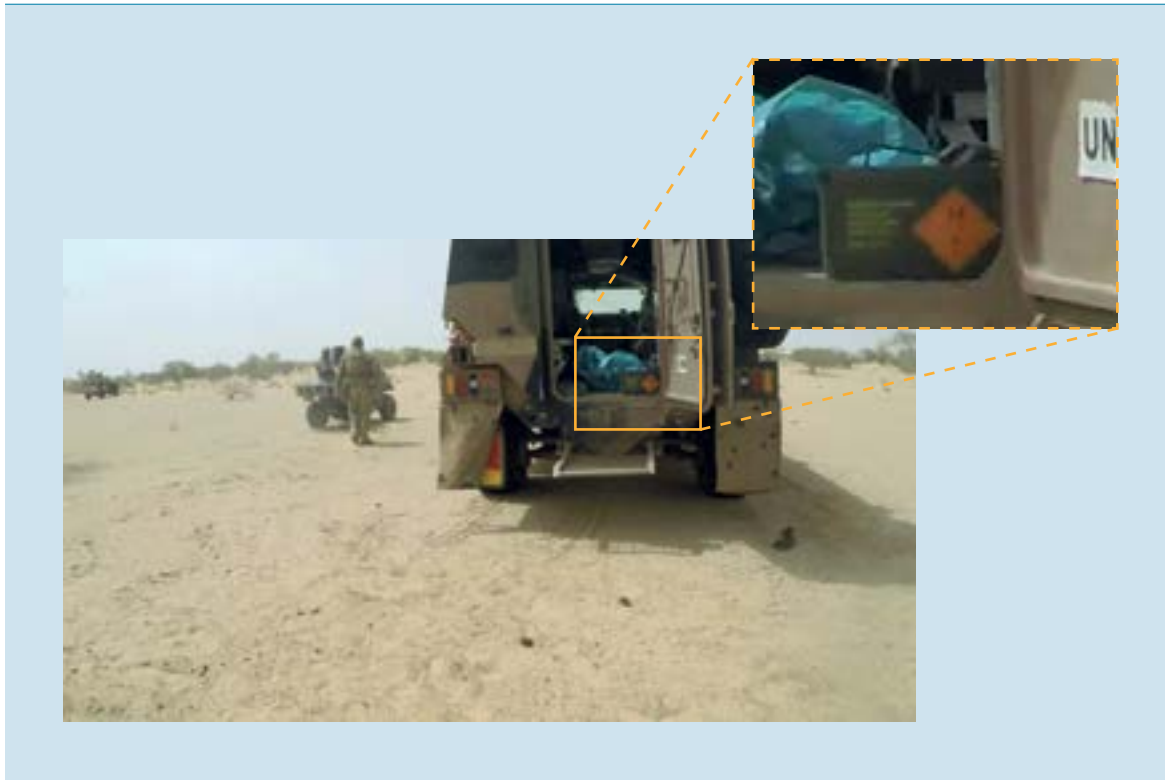
Figuur D1: Beeld uit video-opname Defensie van de achterzijde van het voertuig, gemaakt na het ongeval. Rechts in de deuropening is de derde munitiekist geplaatst, zonder het deksel. Twee granaten zijn zichtbaar doordat zij schuin tegen de rechter binnenwand van de kist zijn geplaatst. (Bron: Defensie)

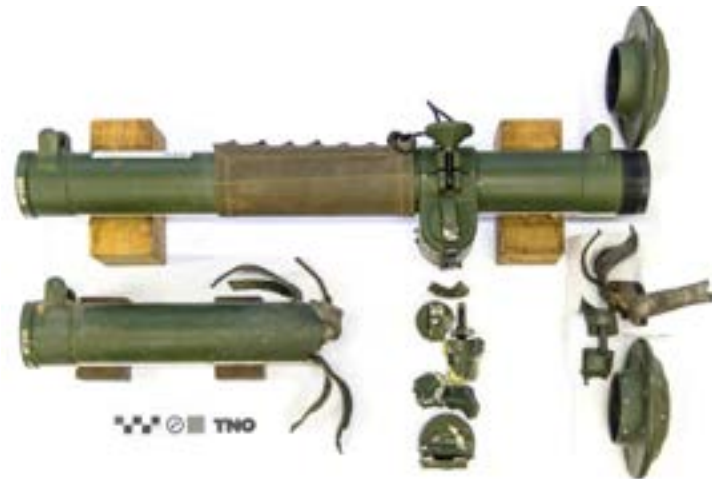
Op basis van een analyse van de gevonden restanten is een reconstructie gemaakt van de beschadigde schietbuis. Deze reconstructie is in Figuur 1 gepositioneerd naast een intacte schietbuis. De reconstructie toont een vergelijkbaar schadepatroon aan de bovenzijde en onderzijde van de schietbuis ten opzichte van de positie van het commandovizier. Ter hoogte van de oorspronkelijke positie van het commandovizier ontbreekt het grootste gedeelte van de schietbuis. Het ontbreken van deze delen is een indicatie voor de mate van verscherping van dit deel van de schietbuis. De kleinere fragmenten van de schietbuis als gevolg van fragmentatie zijn moeilijker te vinden en zijn dus vermoedelijk niet teruggevonden bij het nazoeken van de locatie van het ongeval. Het is tevens mogelijk dat kleinere delen van de schietbuis zich tussen de resterende kleine fragmenten bevinden welke uit de lichamen van de slachtoffers zijn verwijderd of nog in de scherfvesten zitten. Ook van het commandovizier ontbreken grote delen. Figuur 1 geeft een reconstructie van de gevonden onderdelen van de schietbuis. Ter referentie wordt tevens een intacte schietbuis getoond.

Figuur 1 Reconstructie gevonden delen schietbuis No. 513 (onder) en een intacte schietbuis No. 500 (boven).

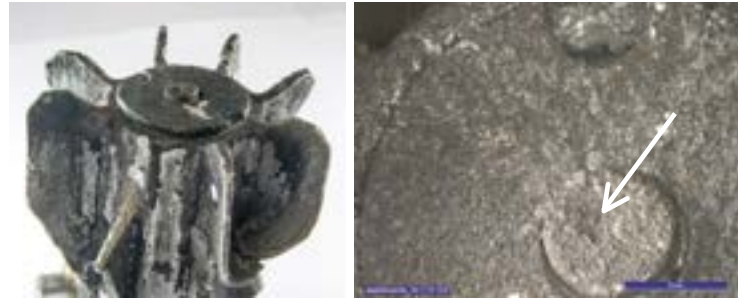
Er is een visuele en microscopische inspectie van het staartstuk uitgevoerd. Het staartstuk vertoont substantiële schade ten gevolge van het ongeval. De reactie van de hoofdloading heeft geleid tot vervormingen van het staartstuk, beschadigingen ten gevolge van inslag van fragmenten en het oppervlak is aangetast door hoge temperaturen en verbrandingsgassen. Er is bij de visuele en microscopische inspectie een indeuking vastgesteld van het slaghoedje in de grondkardoes, zie Figuur 7.

Figuur 7 Indeuking van het slaghoedje van de grondkardoes in het staartstuk van de mortiergranaat (links), met een microscopische uitvergroting van het slaghoedje (rechts).

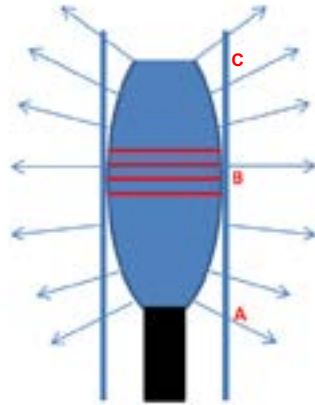
Opgemerkt moet worden dat het typerende schadebeeld uit Figuur 18 niet wordt gevonden op de repen metaal die nog zijn verbonden aan de restanten van de *bovenzijde* van de schietbuis (positie C in Figuur 19). Dit verschil wordt waarschijnlijk veroorzaakt doordat aan de bovenzijde van de mortiergranaat meer explosieve lading aanwezig is; op positie C is de schietbuis in kleinere delen gefragmenteerd waardoor de delen met dit typerende schadebeeld niet meer aan de restanten van de bovenzijde van de schietbuis verbonden zijn.

Op positie A in Figuur 19 is minder explosieve lading aanwezig waardoor de uiteinden van de metalen repen met dit schadebeeld verbonden zijn gebleven aan de restanten van de onderzijde van de schietbuis.

Figuur 19 Expansie van hoofdclading en fragmentrichtingen.

Op het moment dat de hoofdvlading tot een reactie komt, slaat de buitenzijde van de granaat tegen de binnenzijde van de schietbuis en laat een afdruk achter met vier groeven. In Figuur 19 is deze positie gemarkeerd als 'B'. Op positie B is de ruimte tussen de hoofdvlading en de binnenzijde van de schietbuis zeer klein (in tegenstelling tot op positie A). Op het moment van inslag is de mantel van de hoofdvlading nog niet gefragmenteerd, maar expandeert deze elastisch-plastisch onder invloed van de reactie van de energetische stof. Het schadepatroon van fragmentinslag op de binnenzijde van de schietbuis als in Figuur 18 ontbreekt om deze reden op dit fragment.

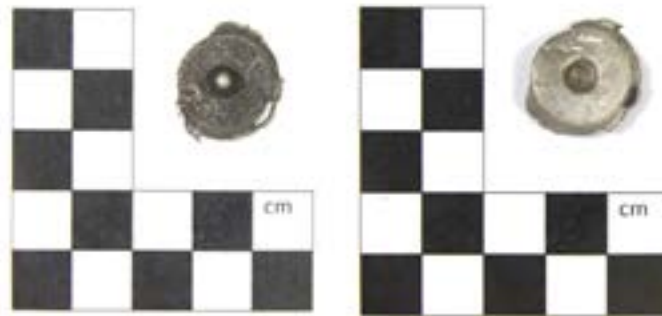
Figuur 27 Vermoeden van afdekplaatje schokversterker uit schokbuis, van twee zijden gefotografeerd.
