**Omgevingsdienst**  
**TWENTE**

**Ongeval melkrundveestal  
met emissiearme vloer  
te Markelo**

28 mei 2019  
Versie 2.1

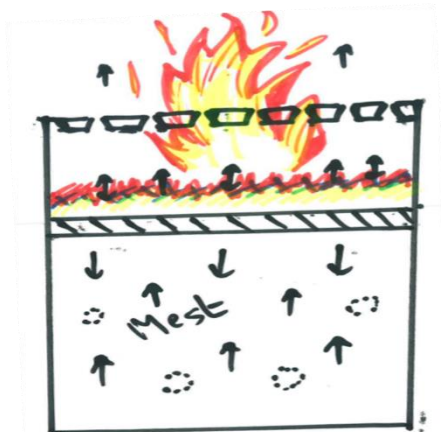
Afbeelding 5b: Explosie bij een roostervloer
