Inspectie Veiligheid Defensie
Ministerie van Defensie

Duikongeval Zr.Ms. Zierikzee

Onderzoek naar een voorval tijdens een
mijnenbestrijdingsoperatie, 9 april 2019

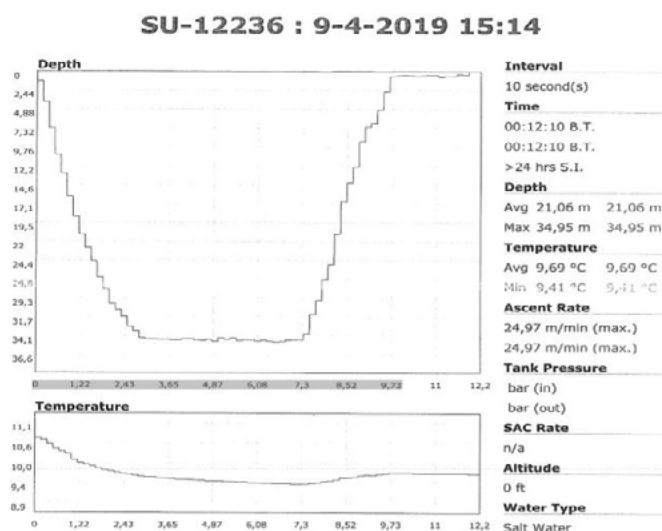
Afbeelding 6 Grafische weergave van de duik (Bron: logger SU-12236 van het ISMIX-duiktoestel).

Het ISMIX-duiktoestel beschikt over een systeem dat automatisch de gegevens van de duik registreert, de zogenaamde *logger* (SU-12236). Deze *logger* hield tijdens de duik duikdiepte, omgevingstemperatuur, tijd en de verblijfsduur onder water bij, evenals daarvan afgeleide gegevens zoals de maximaal behaalde stijgsnelheid. De Directie Materiële Instandhouding (DMI) van de Koninklijke Marine heeft de logger op 15 april 2019 uitgelezen. Afbeelding 6 is een grafische weergave van deze gegevens en daarmee van de duik van 9 april 2019. Deze grafische weergave vormt ook het duikprofiel dat is gebruikt om de duik tijdens het technisch onderzoek op 28 en 29 mei 2019 in Zweden te simuleren.

²³ Uit de *logger* blijkt dat de duiker niet dieper is geweest dan 35 meter. Aangezien de duiker in het water in verschillende posities kan werken, is het mogelijk dat de duikcomputer (aan de pols) en de *logger* (aan het duiktoestel op de rug) niet op dezelfde hoogte zitten. Hierdoor is een verschil van 1 meter van beide systemen verklaarbaar.

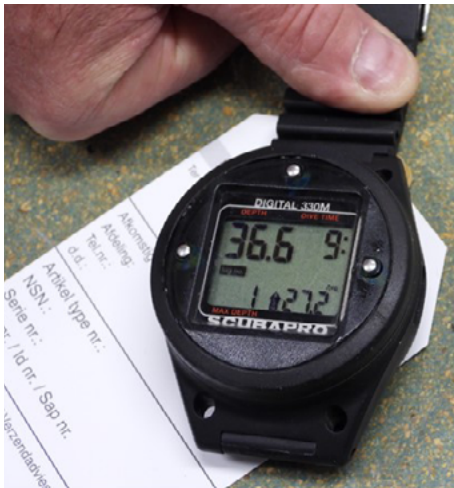
Afbeelding 7 Foto van Scubapro dieptemeter met gegevens van de duik (Bron: Koninklijke Marechaussee).

De IVD trof in de uitrusting van de duiker de Scubapro Digital 330M dieptemeter aan zonder aantoonbaar serienummer of registratienummer. Het historische logbestand uit deze dieptemeter was tijdens het onderzoek leeg, waardoor de inspectie het duikprofiel niet meer kon uitlezen. Eerder had de Marechaussee in haar onderzoek een foto genomen van de Scubapro Digital dieptemeter waarop de gegevens wel zichtbaar waren op het display. Deze gegevens, het betrof de maximale duikdiepte en de totale duikduur, zijn opgenomen in het proces-verbaal van de Marechaussee. De foto is beschikbaar gesteld aan de IVD (afbeelding 7).

De gegevens op de foto zijn vergeleken met het duikprofiel van de logger (SU-12236) van het ISMIX-duiktoestel. De maximale duikdiepte en totale duikduur kwamen vrijwel overeen, net als de gegevens op de timer van de duikploegleider.
