Inspectie Leefomgeving en Transport  
*Ministerie van Infrastructuur en Milieu*

# De fysieke kwaliteit van de Nederlandse railinfrastructuur

Resultaten van de nulmeting

Datum                      6 april 2014

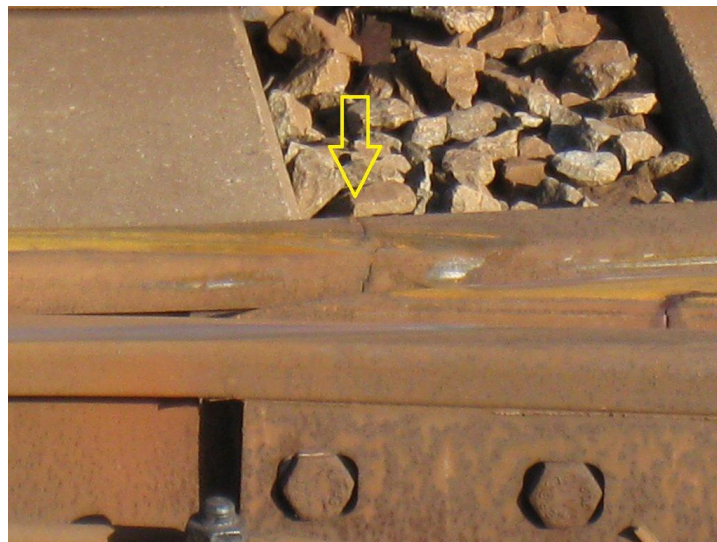
### *Gescheurde vleugel van het kruis/puntstuk wissel 249/259B, contractgebied Rotterdam, locatie Rotterdam Centraal*

Op 16 september 2013 heeft tijdens de inspectie geconstateerd dat de vleugel van het kruis/puntstuk van het wissel 249/259B een scheur vertoont. Aan de sporen op de vleugel zelf is te zien dat die sterk door de wielflens wordt aangereden.

ProRail stelt dat het gebrek bij de aannemer niet bekend is. Op 23 augustus 2013 heeft het wissel voor het laatst een grote beurt gehad. Toen is het gebrek niet vastgesteld. Ook bij de schouw op 9 september 2013 is geen gebrek vastgesteld. Op basis van de melding van de inspectie heeft ProRail besloten het wissel stapvoets te berijden. Reparatie heeft in de nacht erna plaatsgevonden.

Figuur 1. Foto van de gescheurde vleugel van het kruisstuk van wissel 249/259B

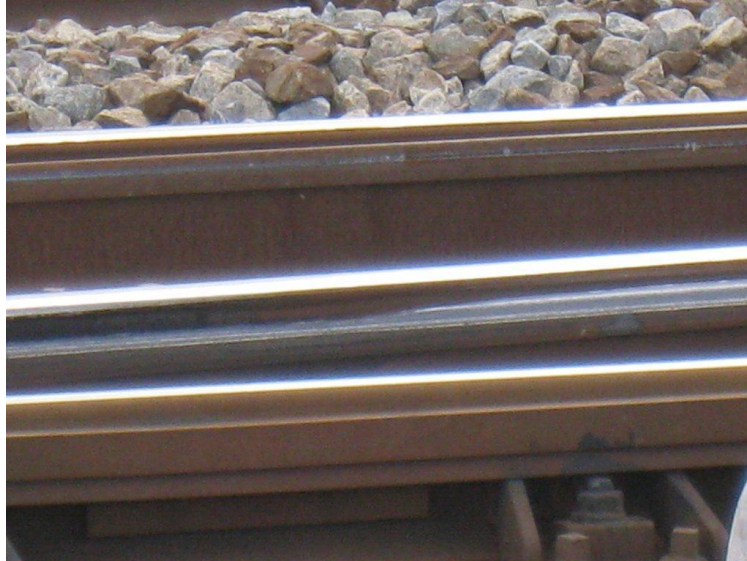
Op 16 september 2013 heeft de inspectie geconstateerd dat de binnentong van wissel 223A/225B in de hoogte is versleten. Daardoor is de geleiding van het wiel van de trein over een deel van de wisseltong zeer beperkt. ProRail liet weten dat het gebrek niet bekend is. Het wissel is geklemd (vastgezet) en is hersteld in de nacht van 19 op 20 september 2013.

Figuur 2. Foto van de sterk versleten tong van wissel 223A/225b

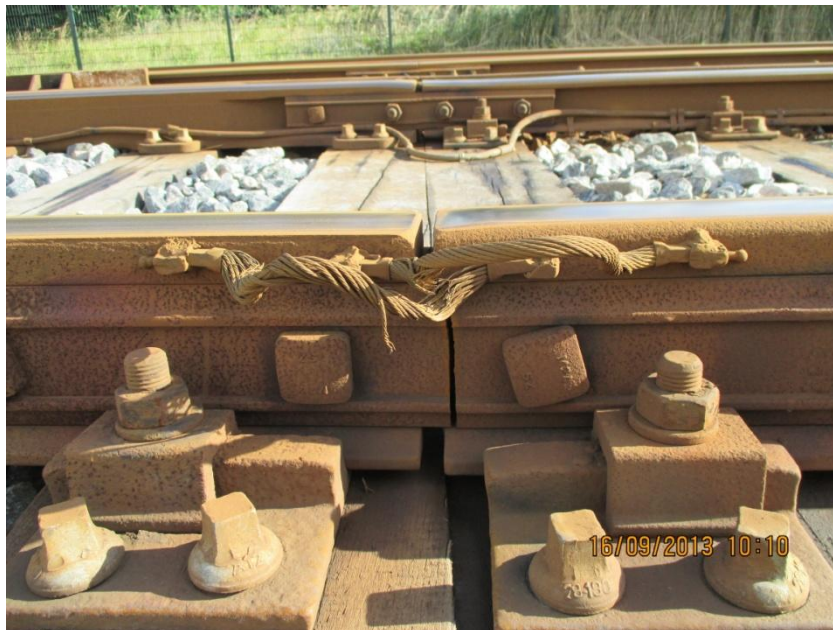
*Doorgescheurde lasplaat wissel 105B, contractgebied Rotterdam, locatie spoor Schiedam Centrum - Hoek van Holland Strand*

Figuur 3. Foto van de gescheurde lasplaat van wissel 105B

Aan de achterkant van wissel 105B heeft de inspectie geconstateerd dat de lasverbinding niet goed was. De lasplaat aan de buitenkant van de rechterspoorstaaf na het puntstuk was doorgescheurd en week ongeveer 2 mm. De lasplaat aan de binnenzijde was voor een kwart ingescheurd. Een lasplaat verbindt twee

spoorstaven met elkaar. Hij wordt aan beide zijden van de spoorstaaf met bevestigingsmiddelen aangebracht. Als de lasplaat is doorgescheurd, verliest hij zijn verbindende functie. De spoorstaaf kan dan gaan wijken.

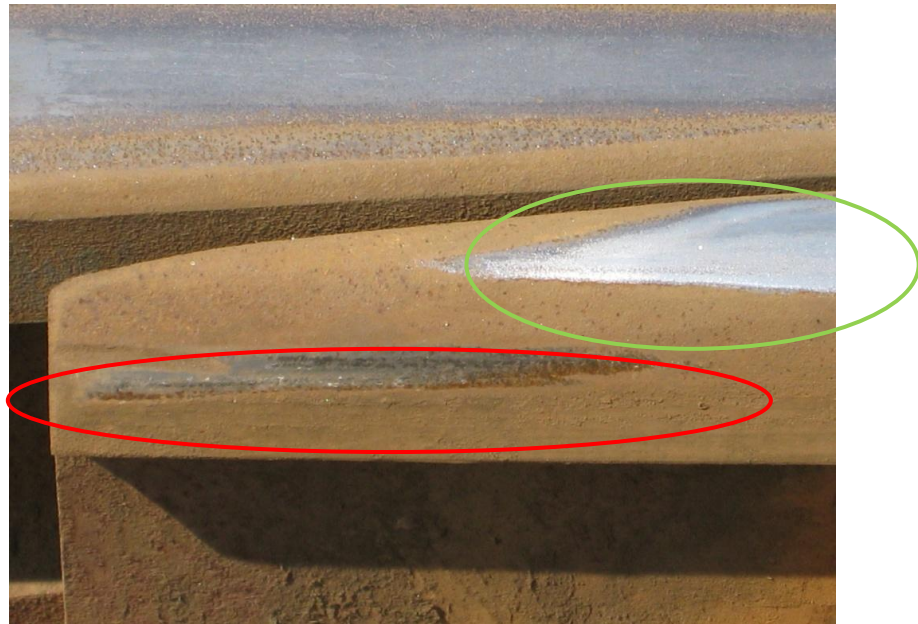
Figuur 1. Foto van te vroeg aangereden puntstuk in Zeeuws Vlaanderen, aangegeven met rode ovaal (midden). De groene ovaal geeft de goede plaats van aanrijding aan (rechtsboven).

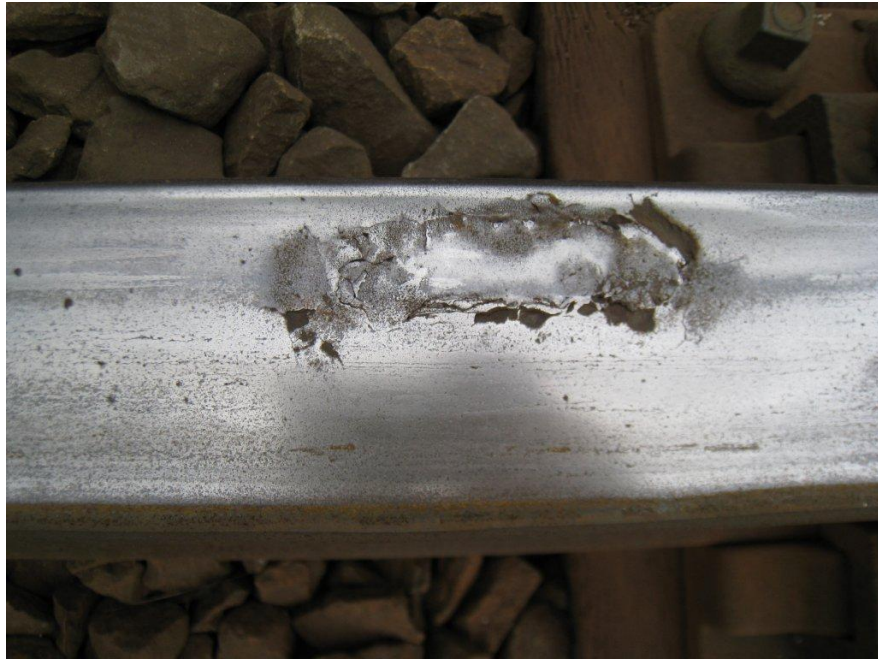
Figuur 2. Foto van Squat, type C, emplacement Waalhaven Zuid.

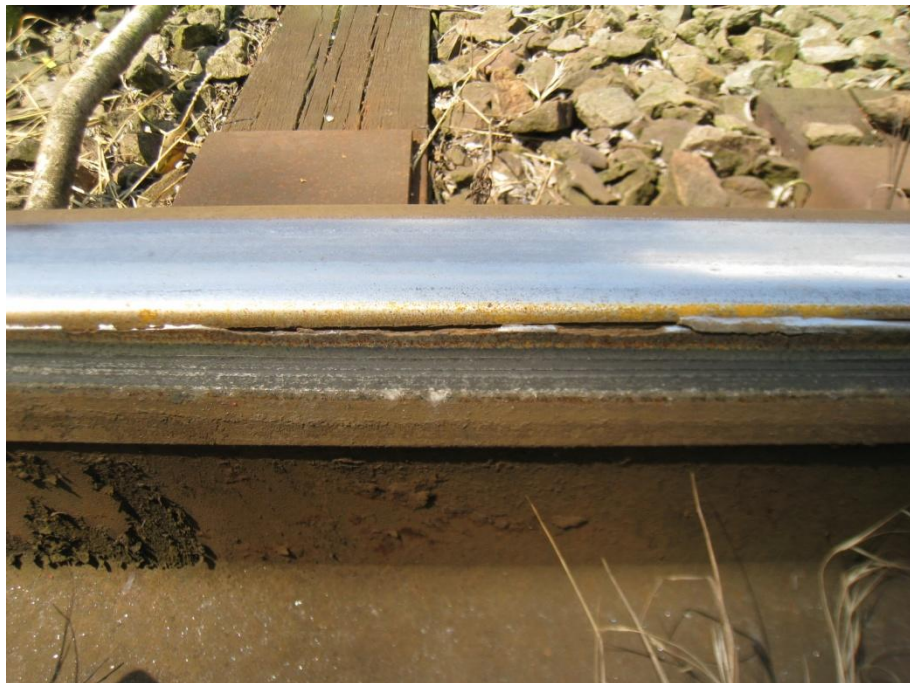
Figuur 3. Foto van uitbrokkeling tong in Zeeuws Vlaanderen.

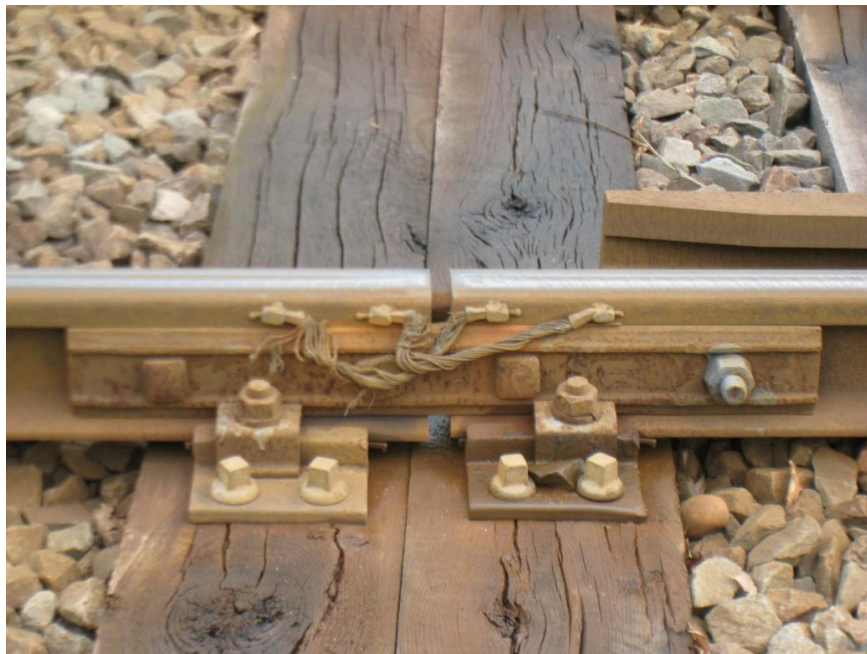
Figuur 5. Foto van opening van 20 mm in las, en ontbrekende boutverbinding.

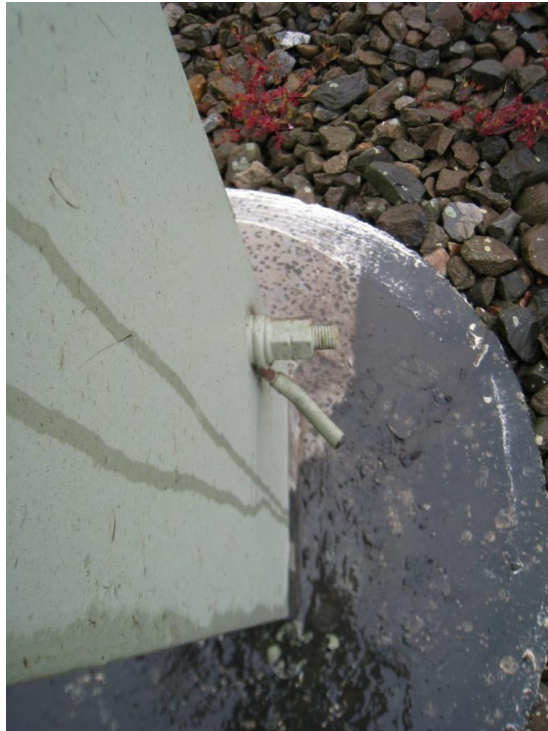
Figuur 6. Foto van ontbrekende paalspoorstaafverbinding te Goes, Zeeland.

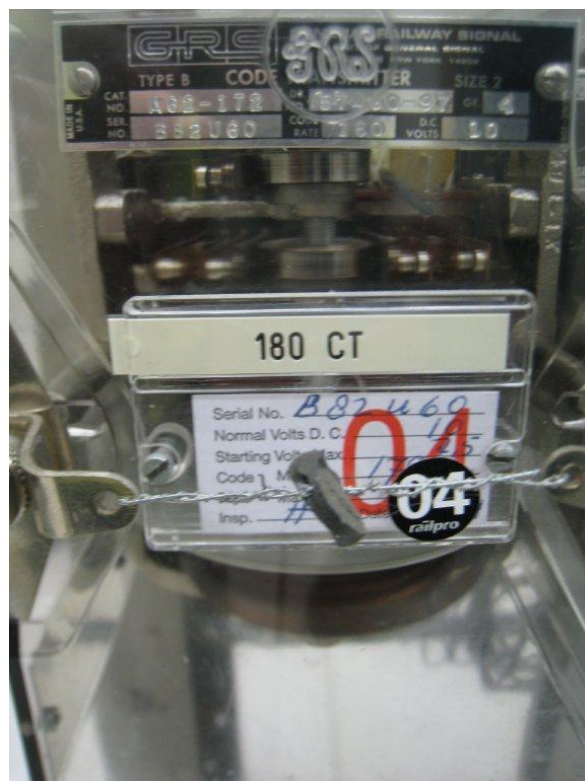
Figuur 7. Foto van beveiligingsrelais 180 CT geplaatst in 2004 zou in 2010 vervangen moeten worden (maximum 6 jaar), maar zit er in 2013 nog in.
