Datum	12 november 2015
Kenmerk	3831291
Bijlage(n)	2
Onderwerp	Eindrapport Botsing Tilburg 6 maart 2015

Eindrapport

naar de toedracht en de directe gevolgen
van de treinbotsing op 6 maart 2015
in de gemeente Tilburg.

Opdrachtgevers	NS Reizigers B. V. DB Schenker Rail Nederland B.V. ProRail B. V.
Document datum	5 oktober 2015
Project nummer	14817
Document naam	14817 - Eindrapport Treinbotsing Tilburg 6 maart 2015 - def.docx
Auteur	Oscar Diederich AdvSafe Risk Management B. V.

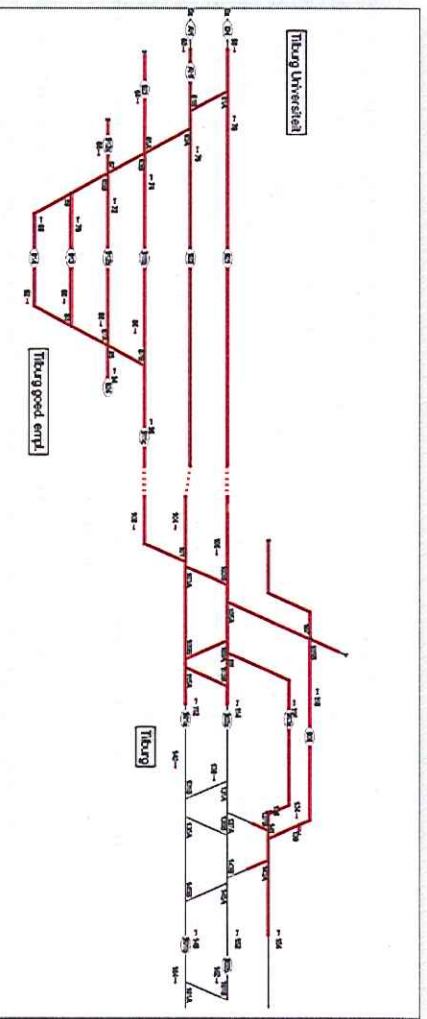
Figuur 5: Rood toont het buitendienst gesteld gebied

Tijdens de afhandeling van de calamiteit gedurende de nacht van vrijdag 6 maart op zaterdag 7 maart t/m de nacht van zaterdag 7 maart op zondag 8 maart is de volgende buitendienststelling van kracht.

Het gevolg is dat pas na uren en door een extra buitendienst gesteld gebied (van sein 58 te TBGE tot aan het inrijdsein 38 te Gilze-Rijen) de treinen met RID goederen zijn afgevoerd zoals de leider COP1 had opgedragen. In die tijd heeft het risico bestaan van escalatie van de situatie. Over dat feit heeft de Veiligheidsregio zijn ongenoegen geuit en is er schade aan het imago van betrouwbaarheid van de infrabeheerder ontstaan omdat de gegeven opdracht niet werd uitgevoerd.

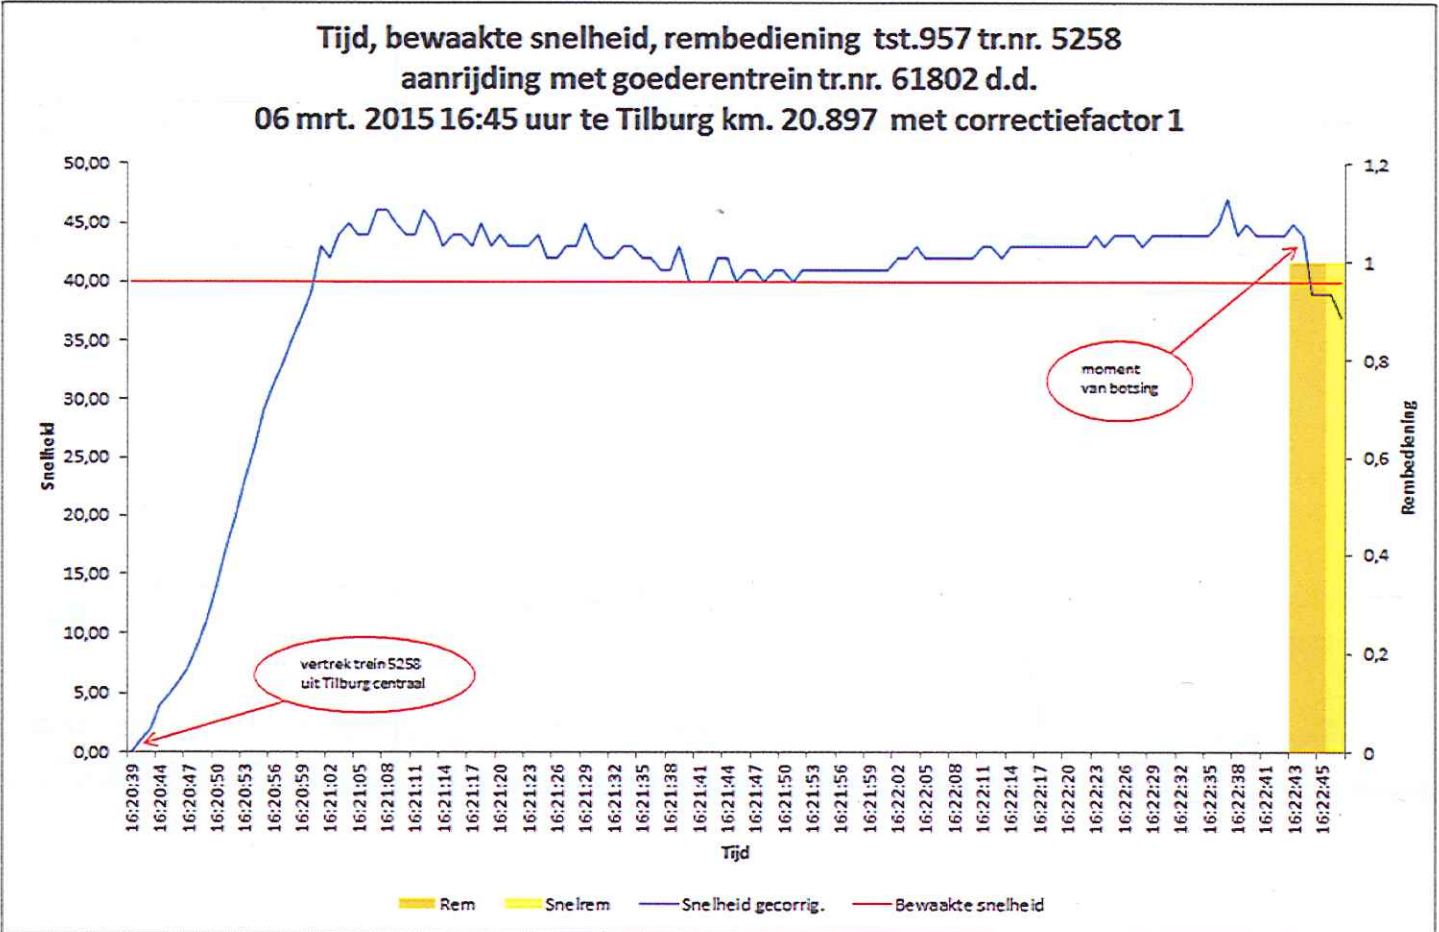
A. ARR trein 5258

Uit de ARR van trein 5258 (zie bijlage A) blijkt dat de reizigerstrein (Mat 64) met een snelheid van 44 km/u tegen de achterste wagen van trein 61802 is gereden. Ook blijkt uit de ARR dat de remming pas is ingezet op het moment van de botsing. Na de botsing heeft de ARR geen gegevens meer geregistreerd. Onderzoek naar de ARR van trein 5258 heeft aangetoond dat de snelremming niet werd geregistreerd vanwege een defect relais. Het werkelijke moment van het inzetten van de remming kan dan ook nog niet feitelijk worden vastgesteld.

Trein 5258 reed met 44 km/u in op de achterste wagen van trein 61802
(Bron: Lloyds)

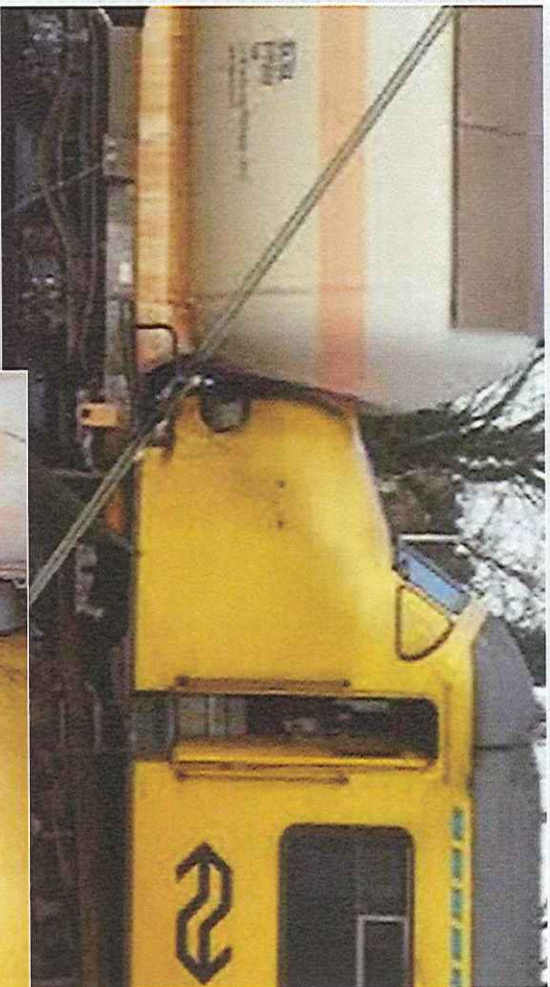
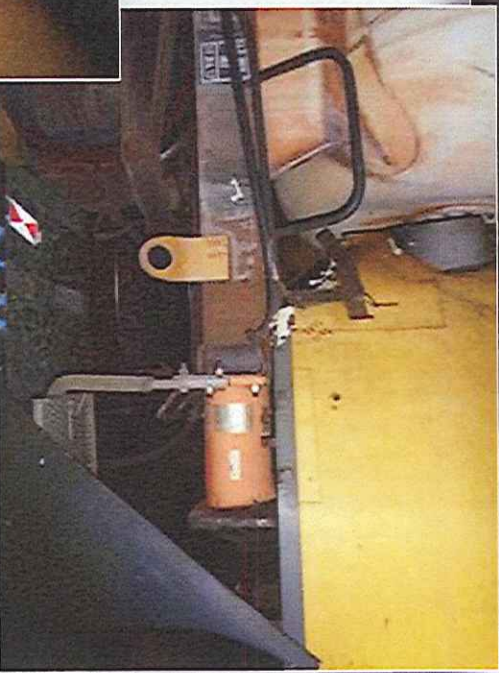
1. Foto's van na de botsing

De samenstelling van trein 61802 bestond in totaal uit 35 ketelwagens, waarvan er meerdere leeg waren (geen lading), zie bijlage G voor de wagenlijst. De laatste ketelwagen van trein 61802 had als lading Butadieen (GEVI 239, UN1010). Als gevolg van de kop-staart botsing ontstond een lekkage aan de laatste ketelwagens, waardoor er Butadieen vrij kwam.
