**TNO 2019 R11618**

# Beoordeling glasgevel Rijnstraat 8 te Den Haag

Datum	24 oktober 2019
Auteur(s)	Ir. H. Borsje Dr. T.G. Nijland
Aantal pagina's	57 (incl. bijlagen)
Aantal bijlagen	
Opdrachtgever	PoortCentraal B.V.
	Postbus 20 3980 CA BUNNIK
Projectnaam	060.39001/01.05
Projectnummer	Glasgevel Rijnstraat 8

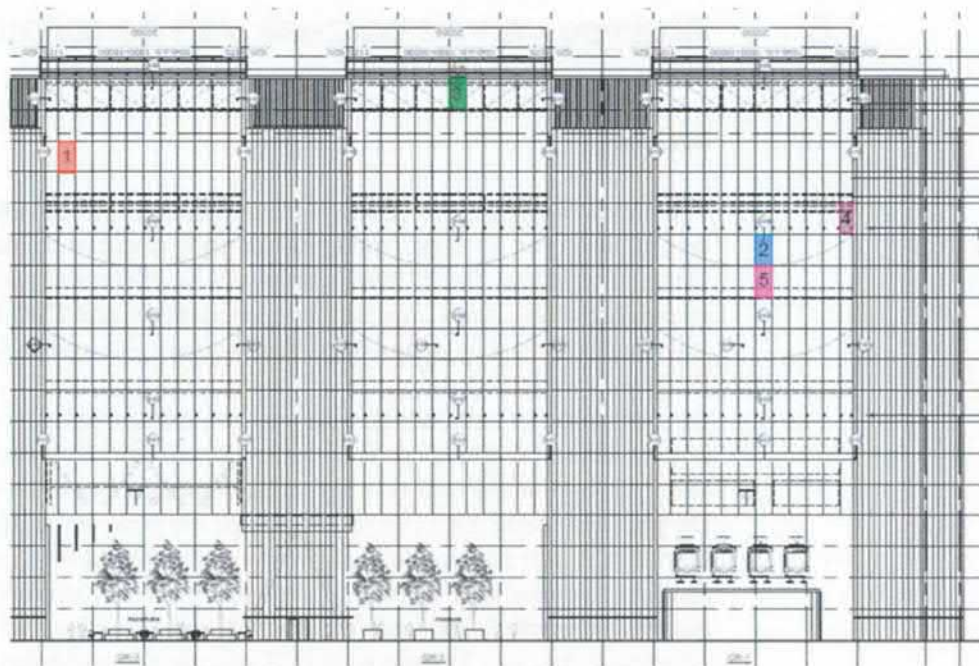
Onder andere vanuit document [02] is de onderstaande informatie over de vijf gebroken ruiten beschikbaar gesteld (zie figuur 4.1).

Figuur 4.1: Overzicht van de gebroken ruiten

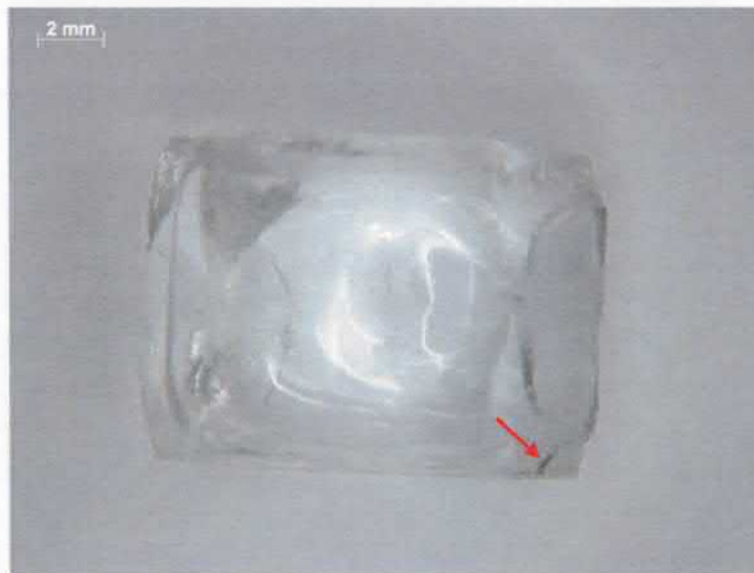
Eén van de drie glasdeeltjes bevat een draadachtig insluitsel dat in het glas lijkt te zitten (figuur 5.1 en 5.2). De morfologie doet denken aan de vorm die een gedegen metaal (soms) kan hebben; de morfologie komt niet overeen met wat op grond van de literatuur verwacht wordt voor NiS. Dit deeltje is geselecteerd voor SEM onderzoek. Eén van de andere twee deeltjes toont op het breukvlak algengroei (figuur 5.3). Dit deeltje is verder niet met SEM onderzocht.

*Figuur 5.1: Ruit 1. Overzicht van het geselecteerde glasdeeltje. De rode pijl geeft het insluitel aan*

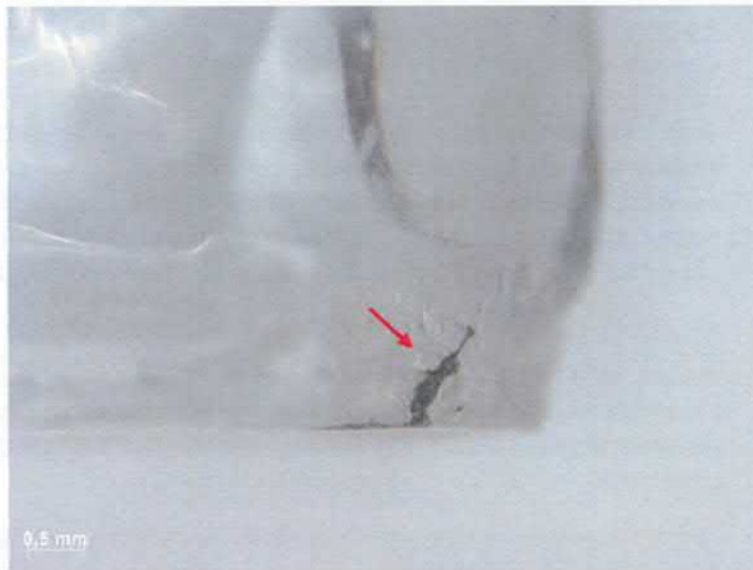
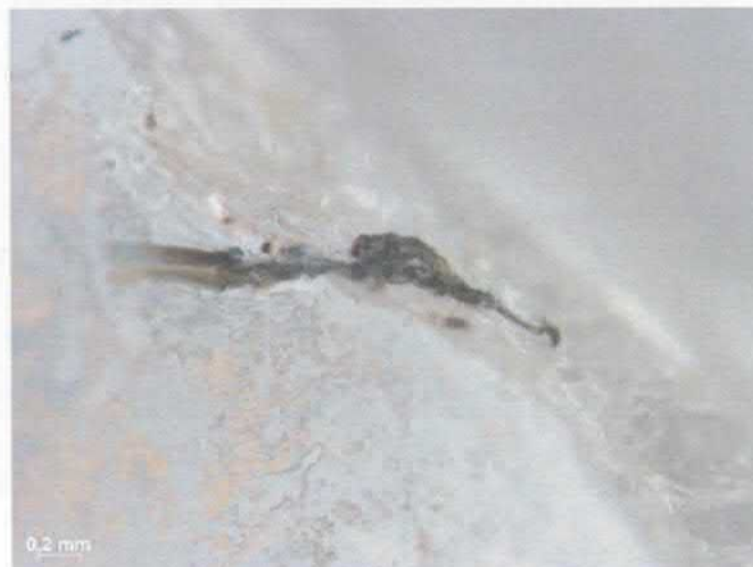
*Figuur 5.2: Ruit 1. Insluitsel in het in figuur 5.1 afgebeelde glasdeeltje*

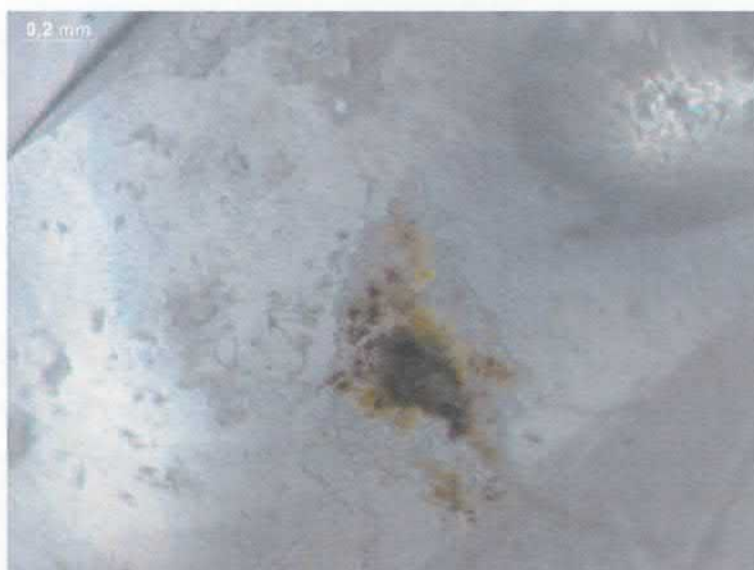
*Figuur 5.3: Ruit 1. Algengroei op breukvlak*

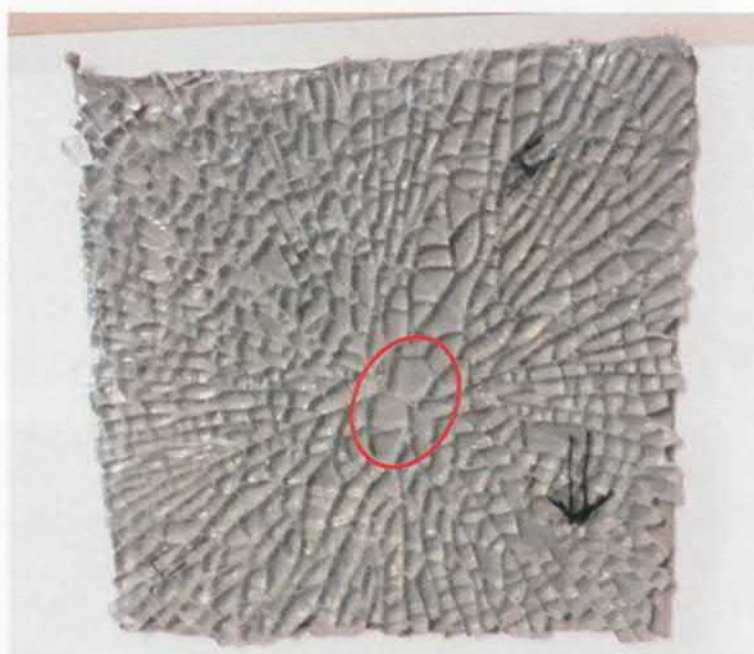
Centraal in het monster bevindt zich het vlinderpatroon (figuur 5.4). Bij bestudering van het glas door het zichtvlak was in de centrale breuk van de vlinder (figuur 5.5) geen insluitel zichtbaar. Bij doorbreken van het glas langs deze centrale breuk bleek in één van de breukvlakken de helft van een (min of meer) bolvormig deeltje aanwezig (figuur 5.6). Dit deeltje heeft een messingachtige kleur en een bijzonder hoge metaalglans. Rondom het insluitel zijn radiale barsten in het glas zichtbaar (figuur 5.6). Het betreffende glasdeeltje is geselecteerd voor SEM onderzoek.

*Figuur 5.4: Ruit 4. Vlinderpatroon centraal in het monster*

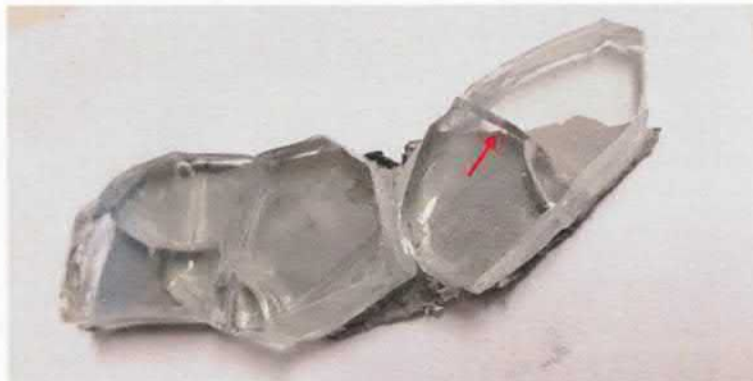
*Figuur 5.5: Ruit 4. Vlinderpatroon; de rode pijl geeft het breukvlak met insluitel aan*

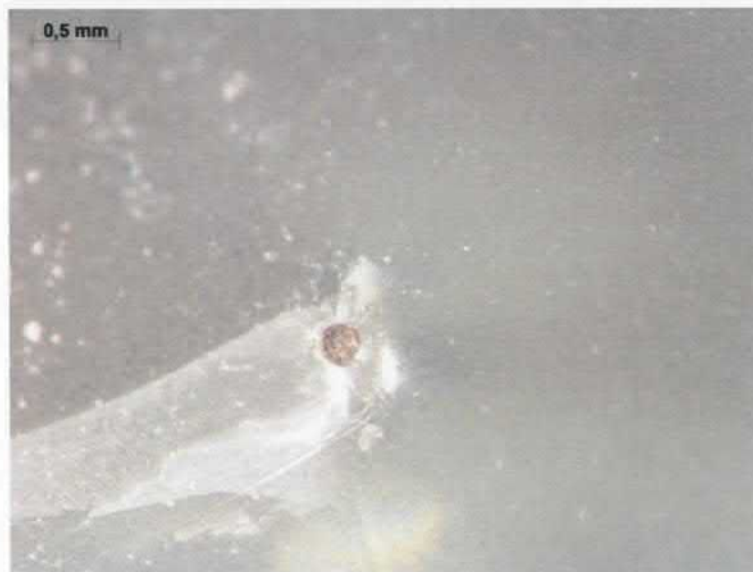
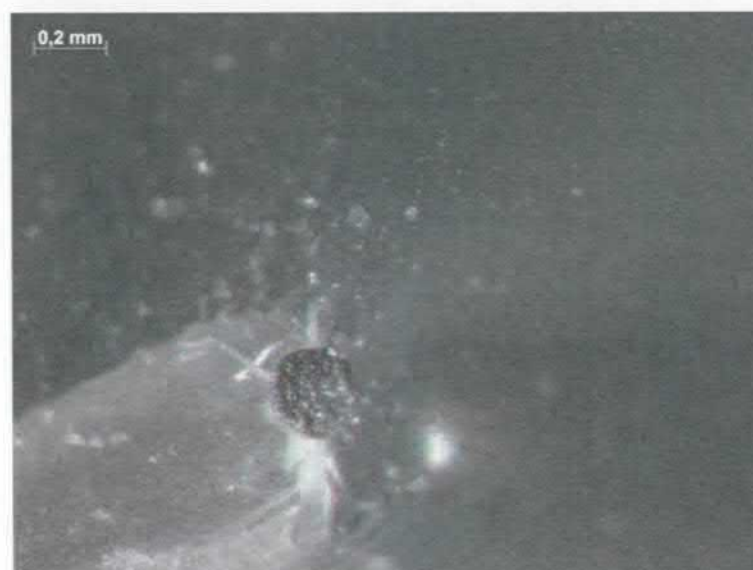
*Figuur 5.6: Ruit 4. Stereomicroscopische foto's van het insluitel*

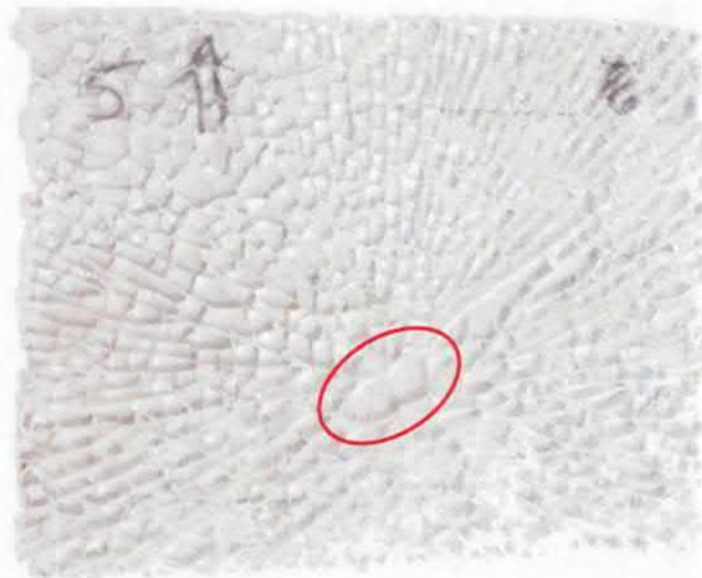
Net als ruit 4 bevat ruit 5 een vlinderpatroon (figuur 5.7 en 5.8). Op het centrale breukvlak hiervan is door het zichtvlak van het glas een bolvormig insluitel zichtbaar (figuur 5.9 en 5.10). Dit deel van het glas is uitgenomen voor SEM onderzoek.

*Figuur 5.7: Ruit 5. Vlinderpatroon*

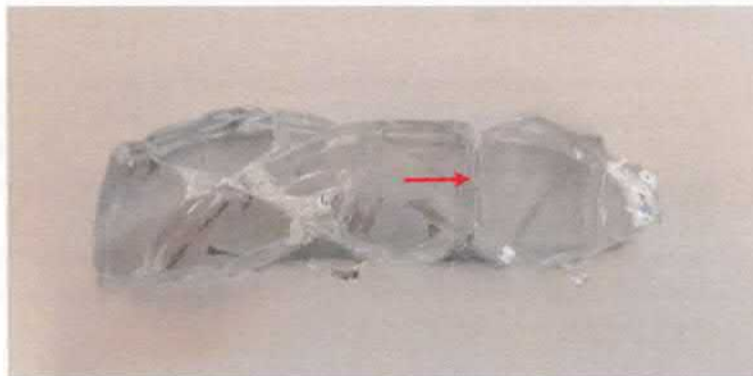
*Figuur 5.8: Ruit 5. Vlinderpatroon; de rode pijl geeft het breukvlak met inluisel aan*

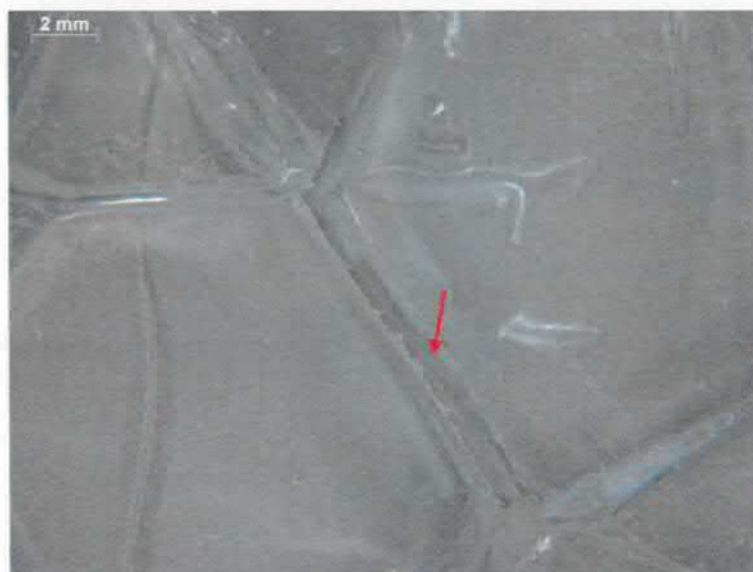
*Figuur 5.9: Ruit 5. Stereomicroscopische foto van het centrale breukvlak in het vlinderpatroon met de locatie van het inluisel*

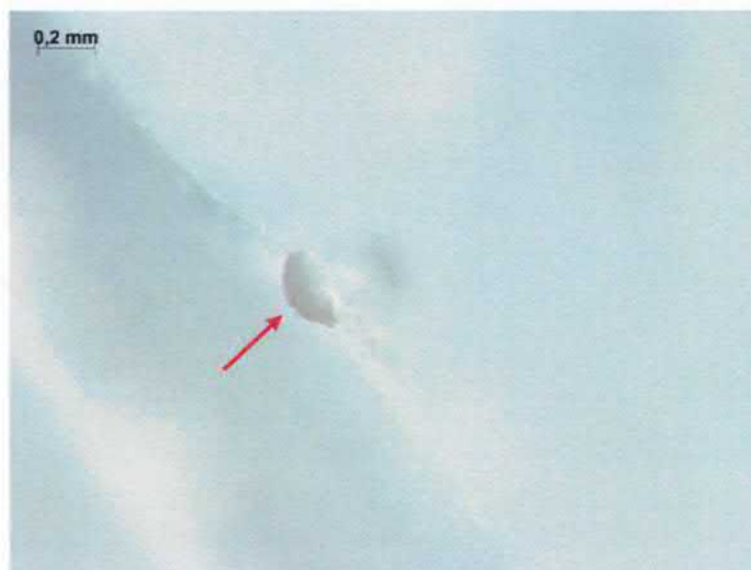
Figuur 5.10: Ruit 5. Stereomicroscopische foto van insluitel op breukvlak

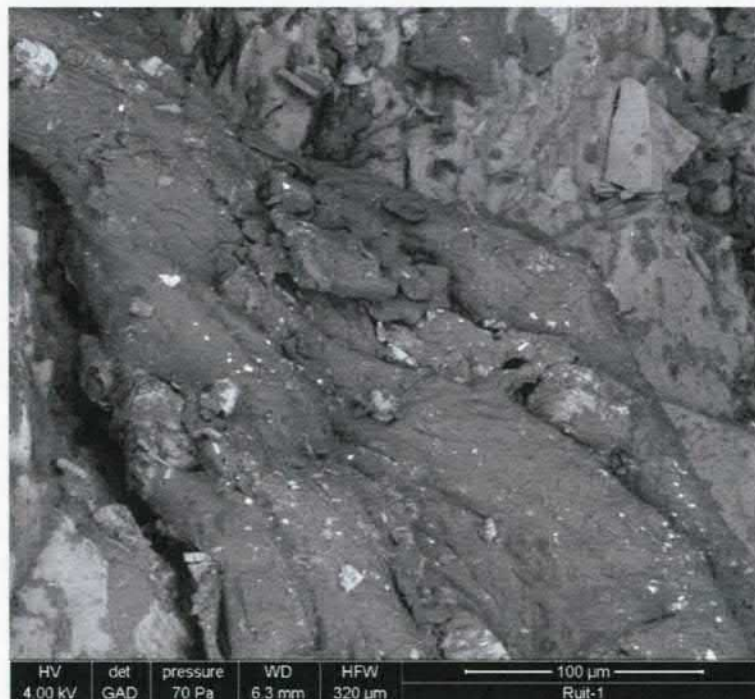
Figuur 5.11 toont een SEM foto van dit veronderstelde insluitel. Dit blijkt duidelijk een schimmel. De organische oorsprong wordt ondersteund door het EDS spectrum (figuur D.4).

Figuur 5.11: Ruit 1. SEM opname verondersteld insluitel; in werkelijkheid een schimmel

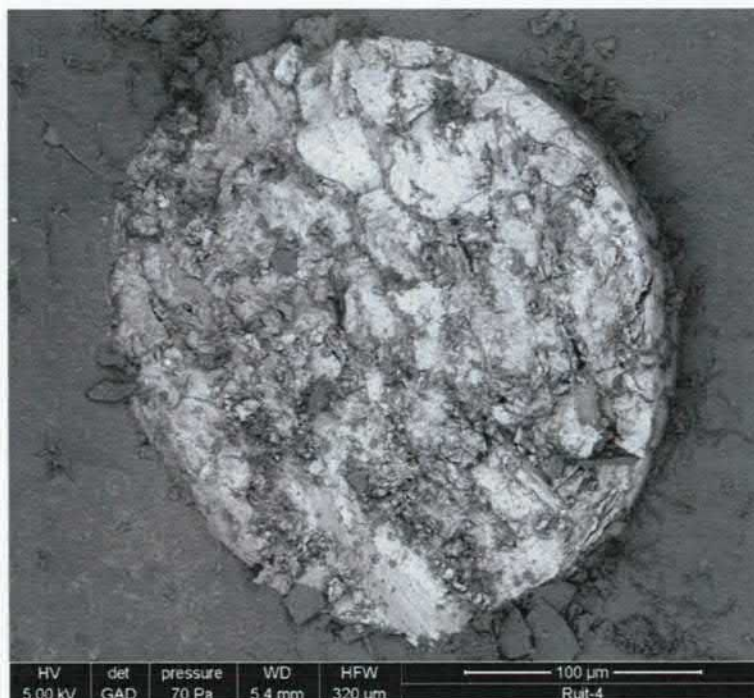
Figuur 5.12 toont het deeltje op het centrale breukvlak van het vlinderpatroon (figuur 5.6). Het deeltje heeft de vorm van een halve bol en steekt enigszins uit het glas. Intern is het gefragmenteerd (figuur 5.13) en rondom zijn kleine radiale barsten in het glas aanwezig (figuur 5.14). EDS analyse laat zien dat het insluitel uit NiS bestaat (Bijlage D). Uit de EDS analyses blijkt dat de donkere delen tussen de NiS domein en donkerdere deeltjes die daarop liggen (figuur 5.13) glas zijn (Bijlage D).

*Figuur 5.12: Ruit 4. SEM opname van het insluitel. De grijs tinten zijn gerelateerd aan de atoommassa van een aanwezige fase: hoe lichter van kleur, des te zwaarder de aanwezige atomen*

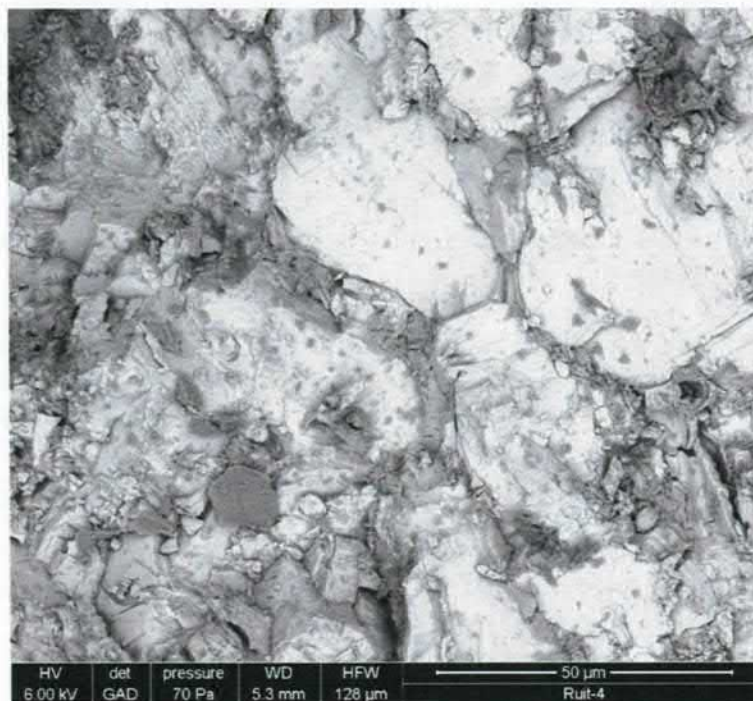
*Figuur 5.13: Ruit 4. Detail van het insluitel. De lichte delen zijn NiS, de donkerdere delen daartussen zijn glas*

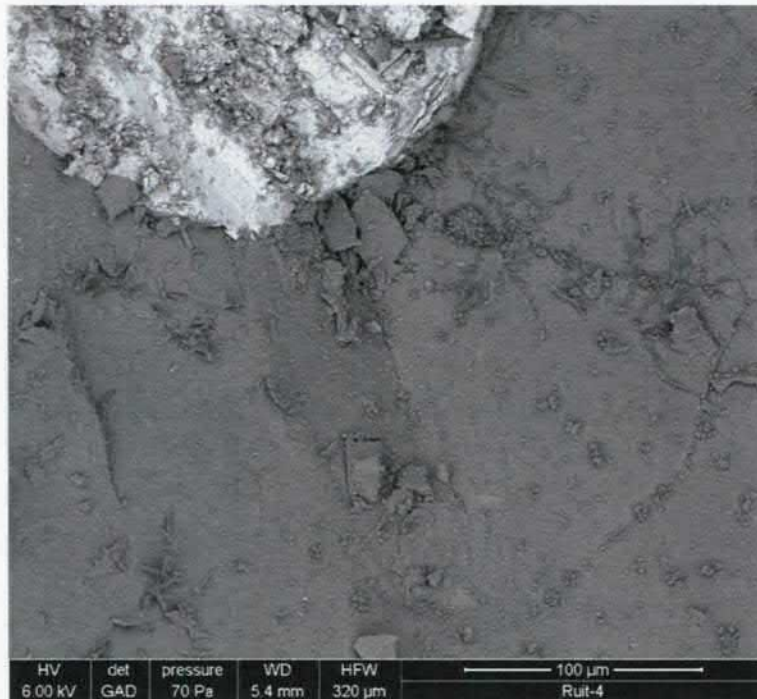
*Figuur 5.14: Ruit 4. SEM opname van radiale barsten in het glas rond het NiS insluitel. Het vertakte object rechts van het insluitel is een schimmel. Talrijke fijne deeltjes op het breukvlak*

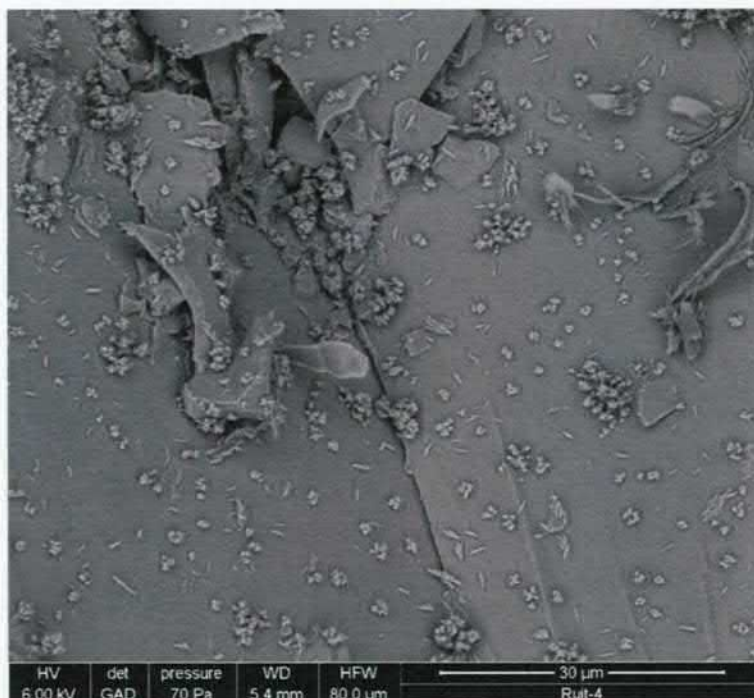
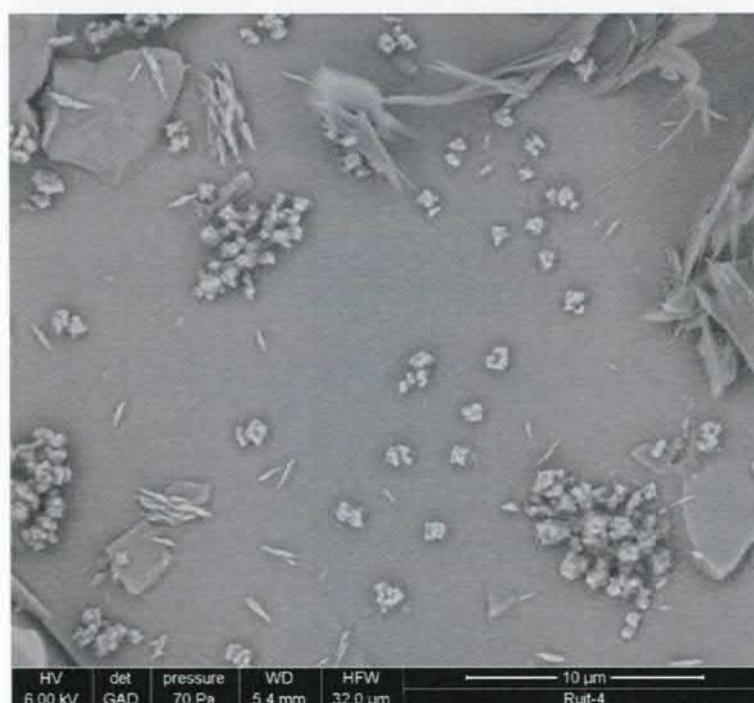
Het valt op dat op het breukvlak van het glas verschillende deeltjes aanwezig zijn die lijken te zijn neergeslagen (figuur 5.15 tot en met 5.17). EDS analyses laten zien dat het hier waarschijnlijk om Na-Ca-carbonaten gaat; er is geen zwavel of chloor aanwezig (Bijlage D). Het glas ter plaatse heeft, zeer in detail, een wat sponzige structuur, die kan wijzen op uitloging (figuur 5.18). EDS laat zien dat het glas hier minder Ca bevat dan op 'gewone' breukvlakken (paragraaf 5.3, tabel 5.1). Het lijkt er op dat na vorming van de breuk reactie van het glas heeft plaatsgevonden in de vorm van uitloging van Ca en neerslag van carbonaten. Behalve de zouten zijn op het breukvlak schimmels aanwezig (figuur 5.19).

Figuur 5.15: Ruit 4. SEM opname van de neergeslagen deeltjes op het breukvlak

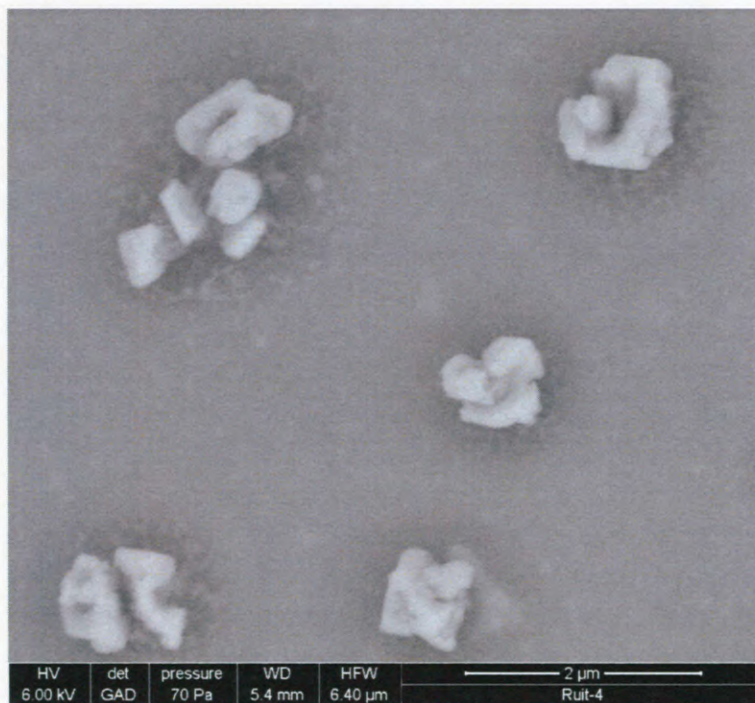
Figuur 5.16: Ruit 4. SEM opname met detail van deeltjes in figuur 5.15

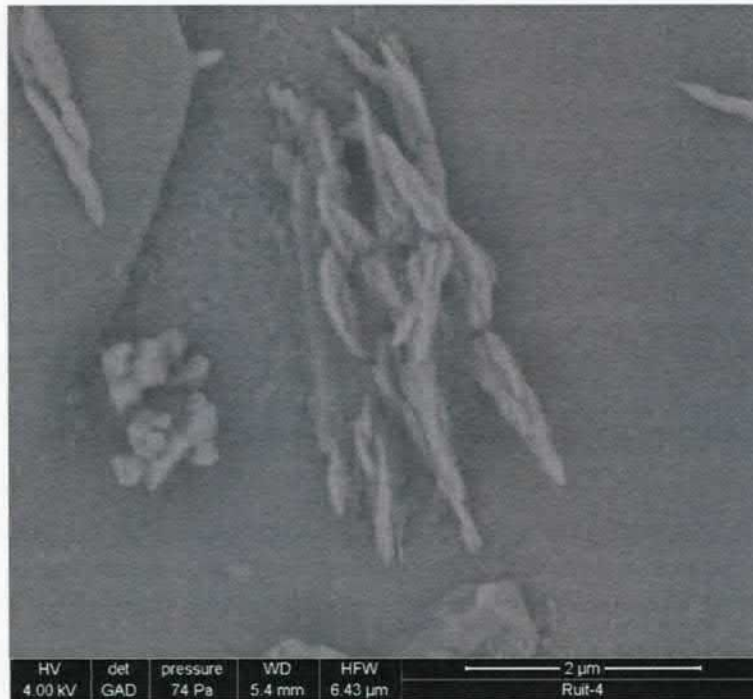
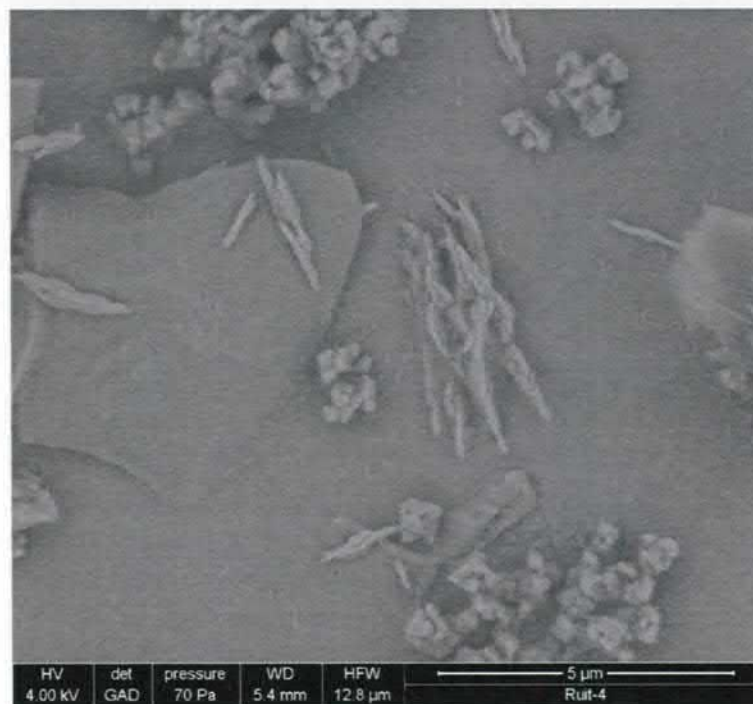
Figuur 5.17: Ruit 4. SEM opname met detail van deeltjes in figuur 5.15

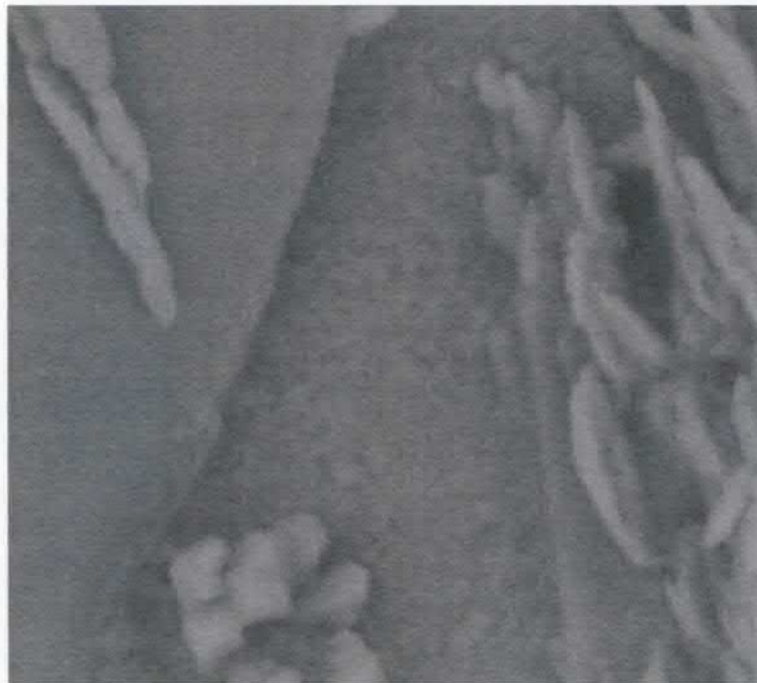
*Figuur 5.18: Ruit 4. Uitsnede uit de SEM opname in figuur 5.17. Sponzige structuur van het glas in het midden van de foto*

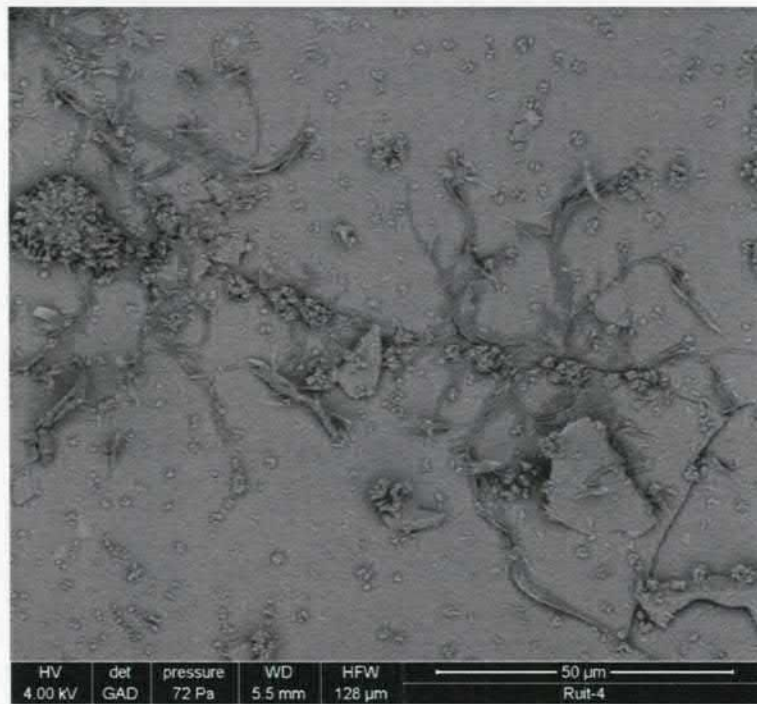
*Figuur 5.19: Ruit 4. SEM opname van breukvlak met schimmel*

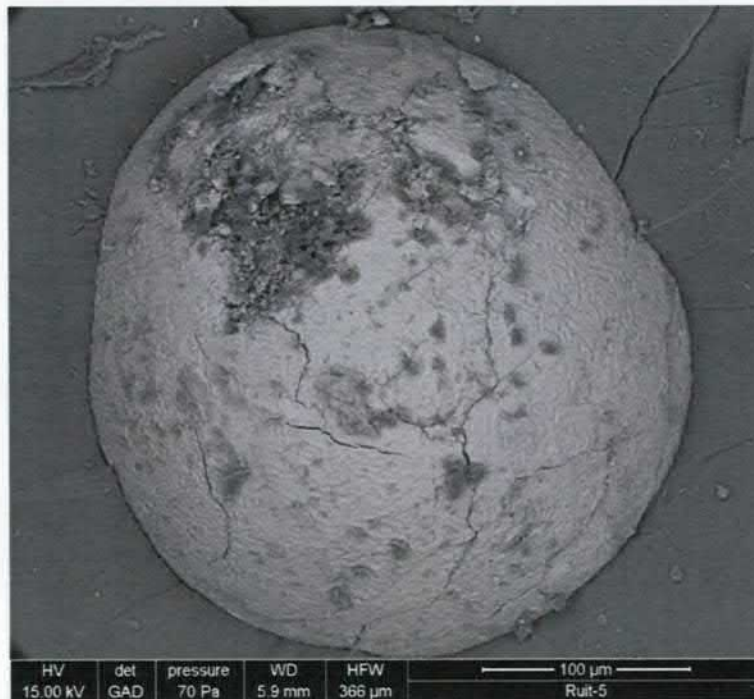
In figuur 5.20 is het insluitel op het centrale breukvlak van het vlinderpatroon (figuur 5.8) afgebeeld. Het bolvormige deeltje steekt uit het oppervlak en is niet doorbroken als bij ruit 4. In het oppervlak van het insluitel zijn scheurtjes te zien; rondom het insluitel radiale barsten in het glas (figuur 5.20). EDS analyse bevestigt dat het net als in ruit 4 gaat om NiS (Bijlage D). Het breukvlak in het

*Figuur 5.20: Ruit 5. SEM opname van het insluitel op het centrale breukvlak van het vlinderpatroon. EDS analyse laat zien dat het om NiS gaat*

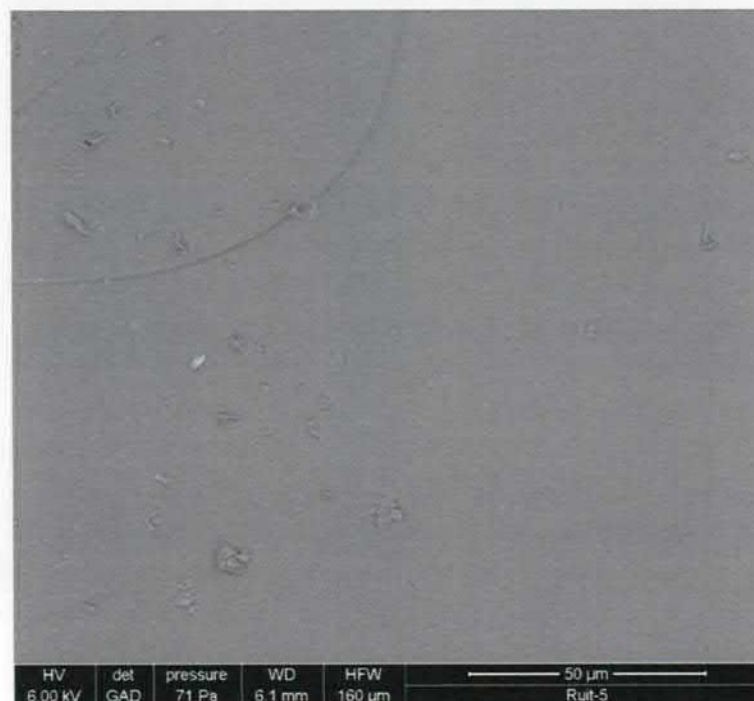
omringende glas is schoon; er zijn geen neergeslagen carbonaten (figuur 5.21). Tevens ontbreekt de sponzige structuur van het glas.

*Figuur 5.21: Ruit 5. SEM opname van het breukvlak in het glas rond het NiS insluitel. Duidelijk verschil in structuur van het glas en afwezigheid van de neerslag in vergelijking met ruit 4 (figuur 5.15 tot en met 5.18)*

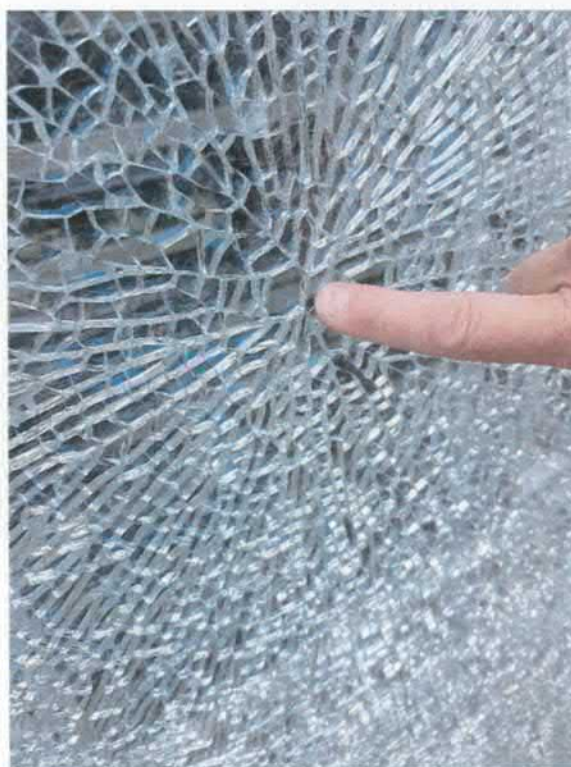
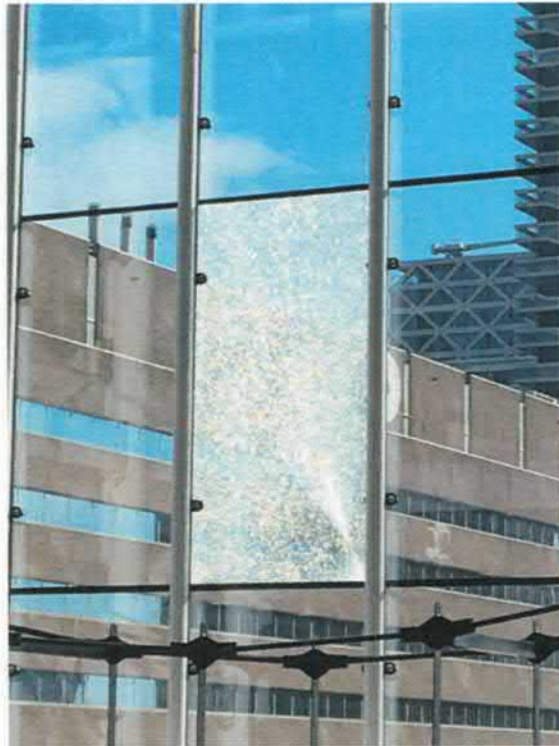
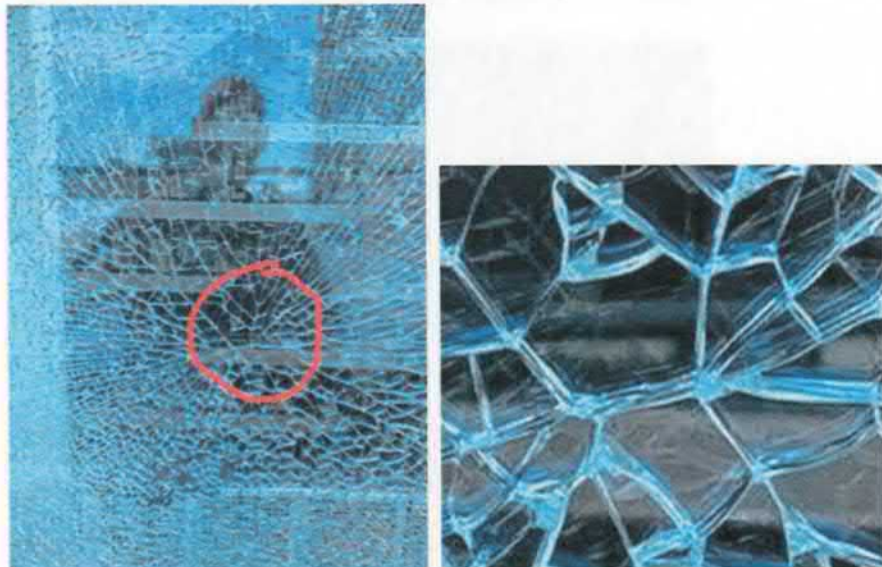
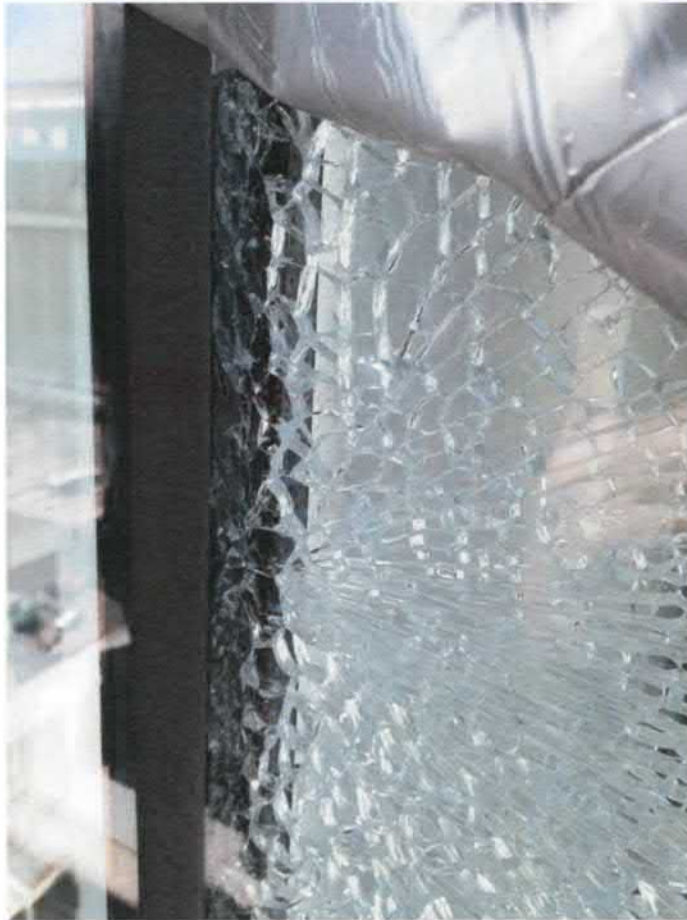
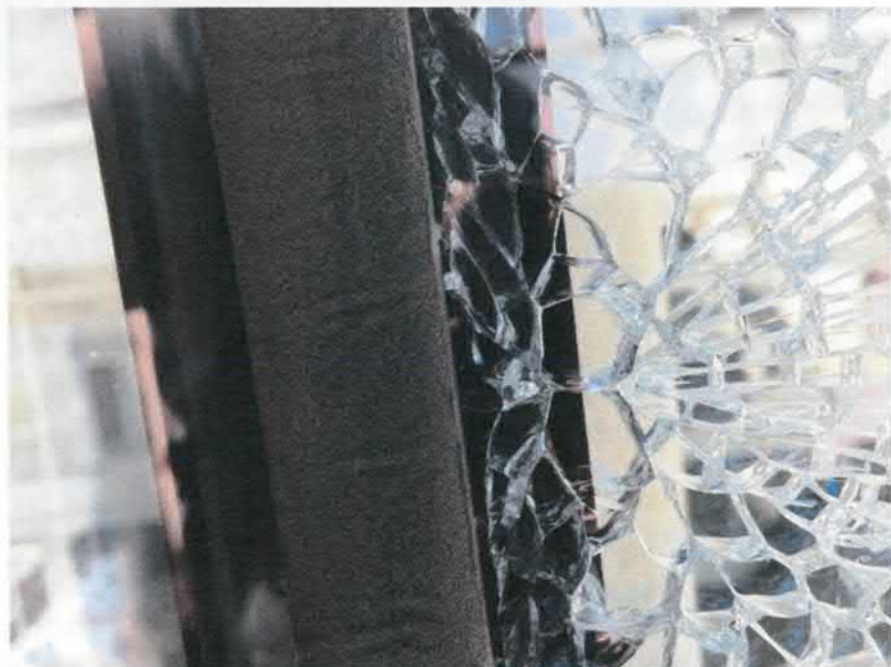
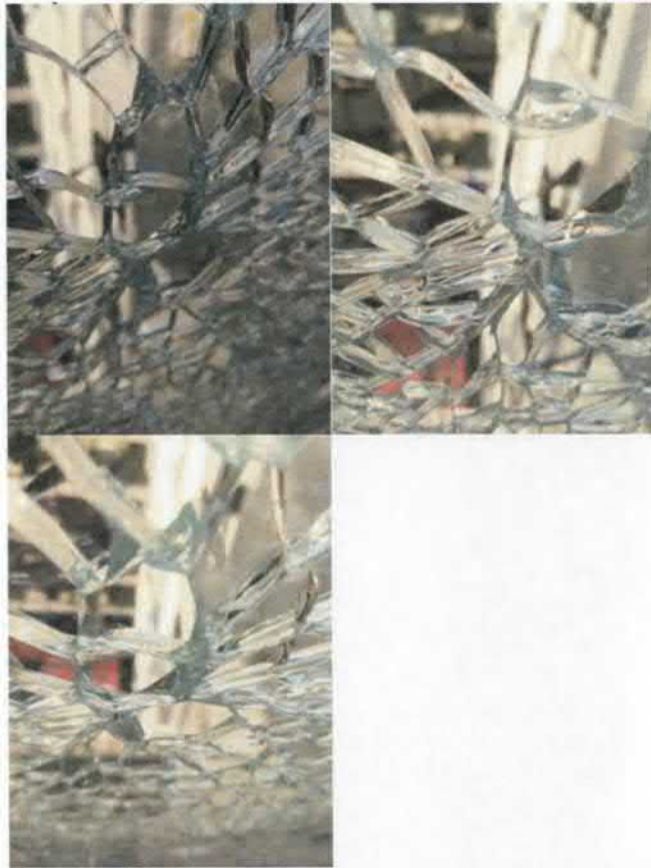
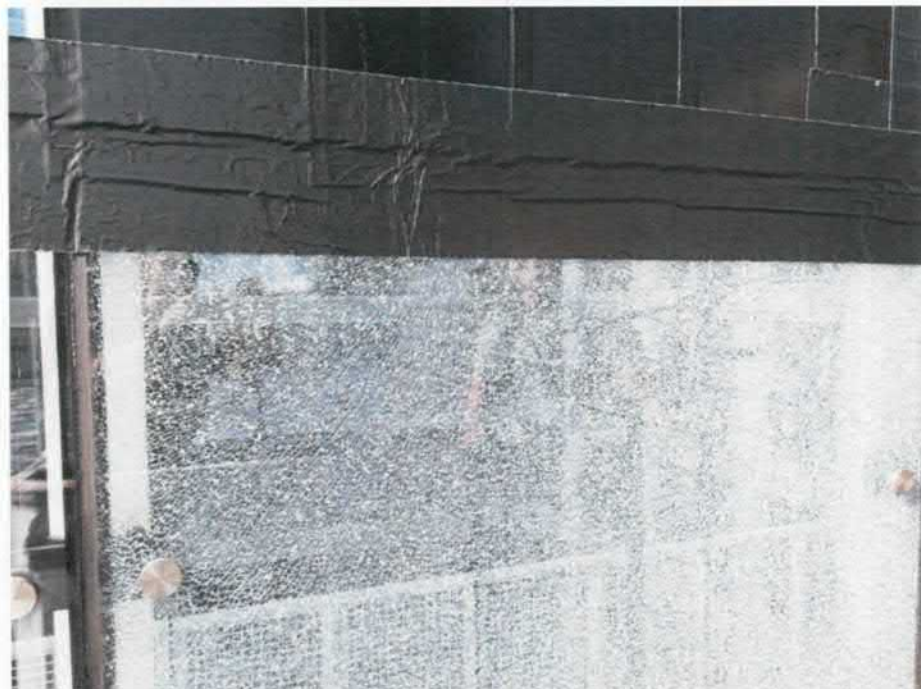
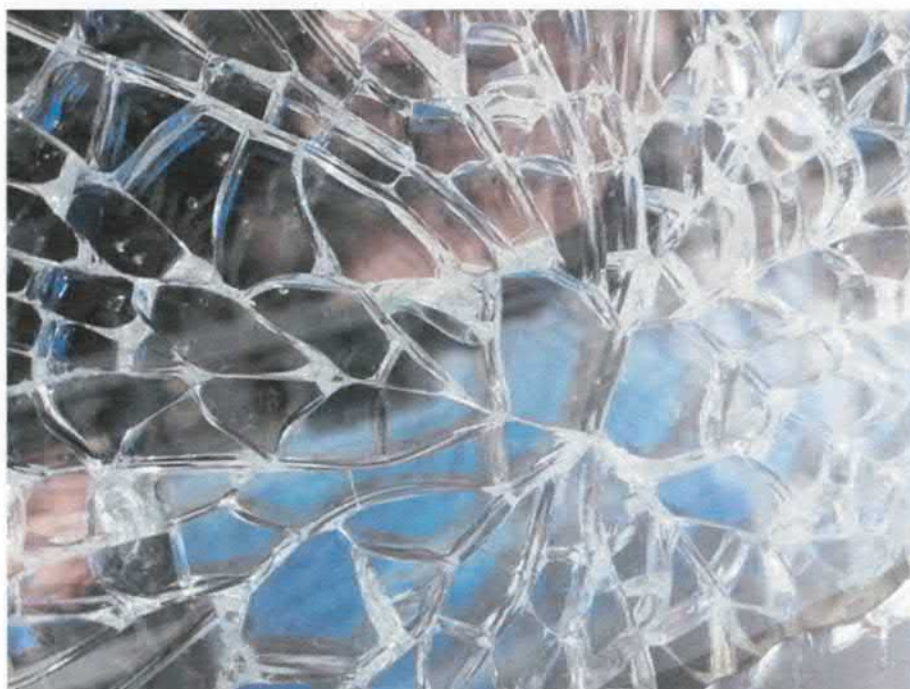
De foto's A.2 tot en met A.9 in bijlage A tonen de vijf gebroken ruiten. Dit zijn enerzijds overzichtsfoto's en anderzijds detailfoto's. Uit deze foto's blijkt voor de vijf gebroken ruiten het volgende:

- De oorsprong van de breuklijnen ligt in het vlak van de ruiten en niet op de rand van de ruiten.
- In de oorsprong van de breuklijnen bevinden zich twee zeshoekige glasdeeltjes (ook wel vlinderpatroon genoemd).

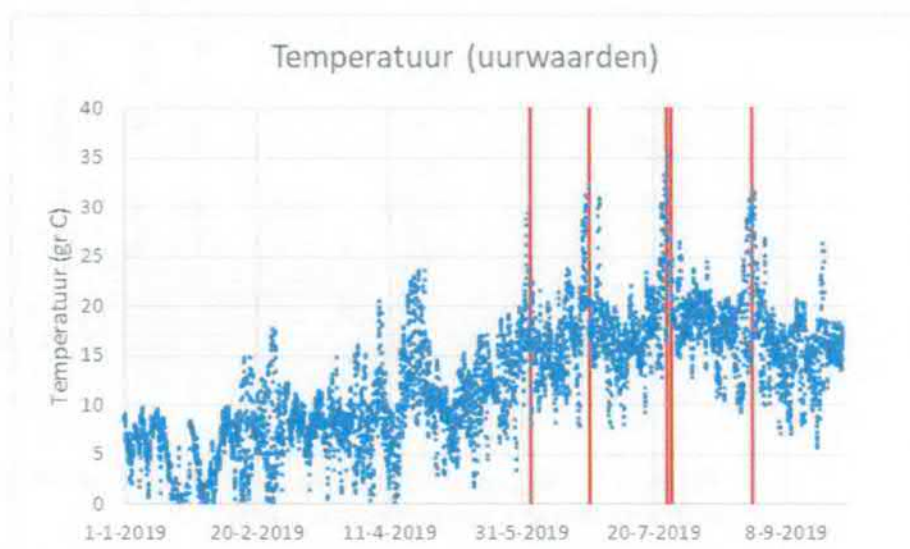
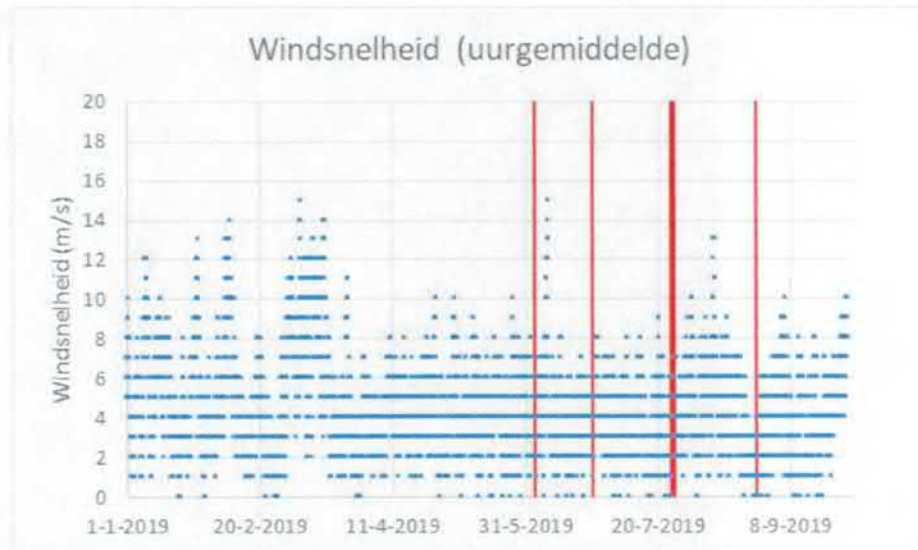
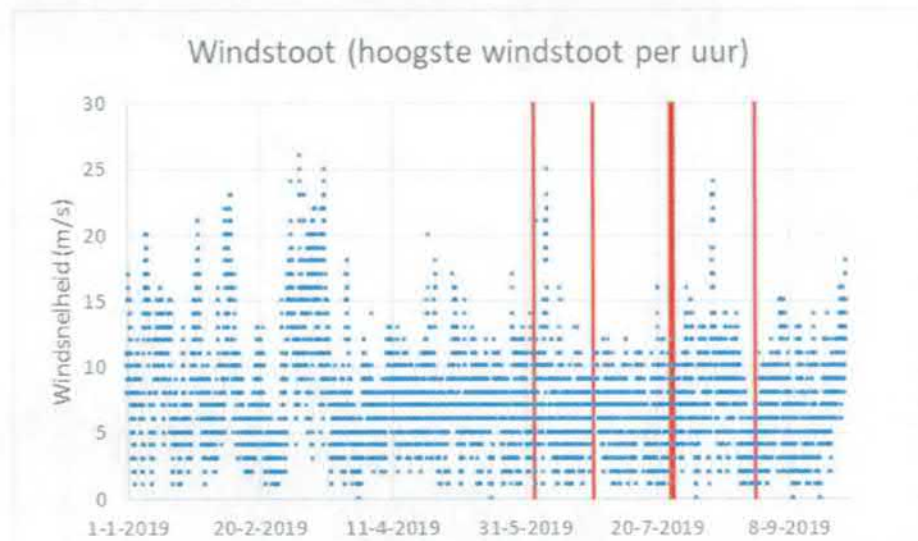
- Er is een heel duidelijke relatie tussen de temperatuur en ruitbreuk. De ruitbreuken zijn allen opgetreden in perioden met temperaturen ruim boven de 25 °C.
- Er is geen duidelijke relatie tussen de wind en de ruitbreuk. In de periode tussen de 1e en de 5e ruitbreuk heeft het twee keer hard gewaaid, met windsnelheden die tot de hoogste windsnelheden van 2019 behoorden. De ruitbreuken zijn niet tijdens die harde wind opgetreden, maar wel in een later stadium, bij hoge temperaturen.

*Figuur A.10: Temperatuur (uurwaarden) op 1.50 m hoogte; de rode lijnen zijn de vijf momenten waarop een ruitbreuk is gemeld*

Figuur A.11: Uurgemiddelde windsnelheid; de rode lijnen zijn de vijf momenten waarop een ruitbreuk is gemeld

Figuur A.12: Hoogste windstoot over het afgelopen uurvak; de rode lijnen zijn de vijf momenten waarop een ruitbreuk is gemeld

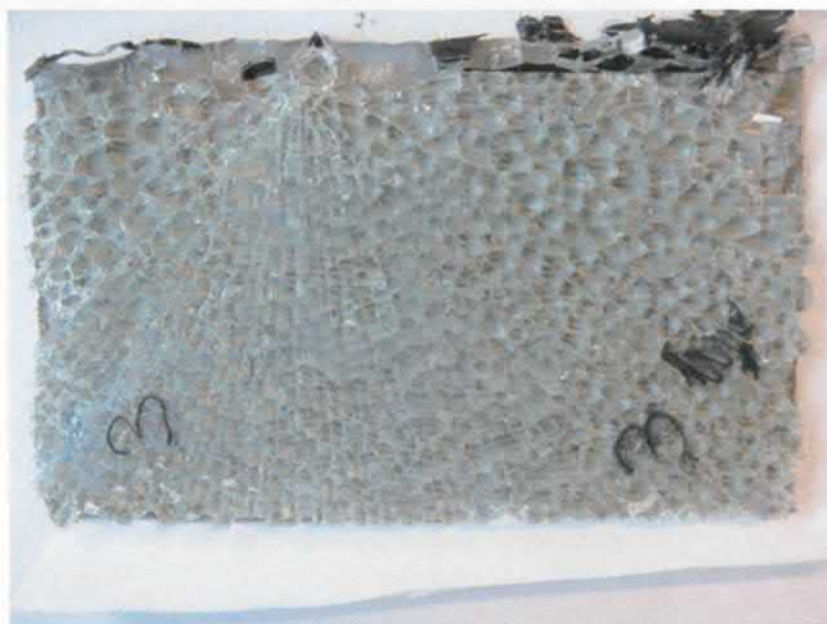
Het monster bevat niet de twee zeshoekige deeltjes (vlinderpatroon) die kenmerkend zijn voor scheurinitiatie door NiS. De twee deeltjes bevonden zich nabij de rand van de ruit (figuur B.2) en zijn bij het uitnemen van het ruitdeel verloren gegaan.

Foto B.2: Overzicht uitgenomen deel van ruit 3
