ONDERZOEKSRaad
VOOR VEILIGHEID

Kapseizen en zinken viskotters

Lessen uit de voorvallen met de UK-165
Lummetje en de UK-171 Spes Salutis

Den Haag, mei 2021

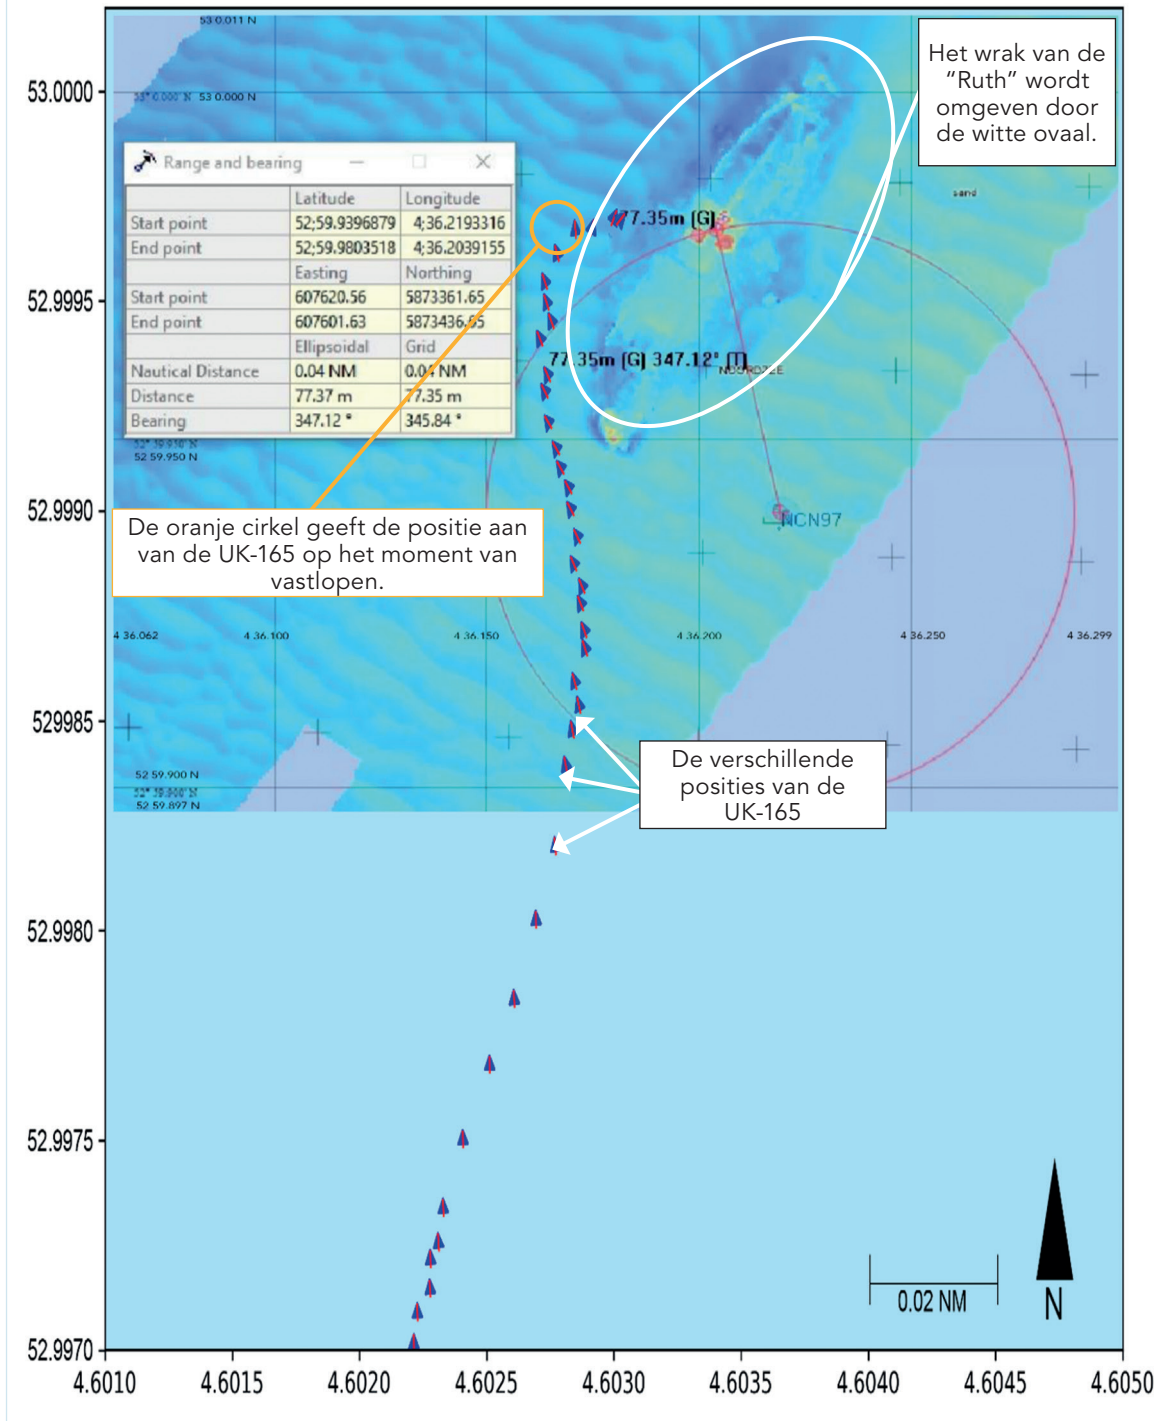
Figur 2: Track UK-165 tot aan het moment van vastlopen. (Bron: RWS en Onderzoeksraad voor Veiligheid)

Bij het naderen van het wrak begon de UK-165 haar koers naar bakboord te verleggen. De aan figuur 2 ten grondslag liggende AIS¹⁰-data laten zien dat stroom en wind er voor zorgden dat een kompaskoerswijziging van ongeveer 45 graden slechts tot een relatief

kleine verandering van 15 tot 20 graden in de grondkoers leidde. De kompaskoerswijziging bracht de UK-165 niet ver genoeg bij het wrak van de Ruth vandaan.

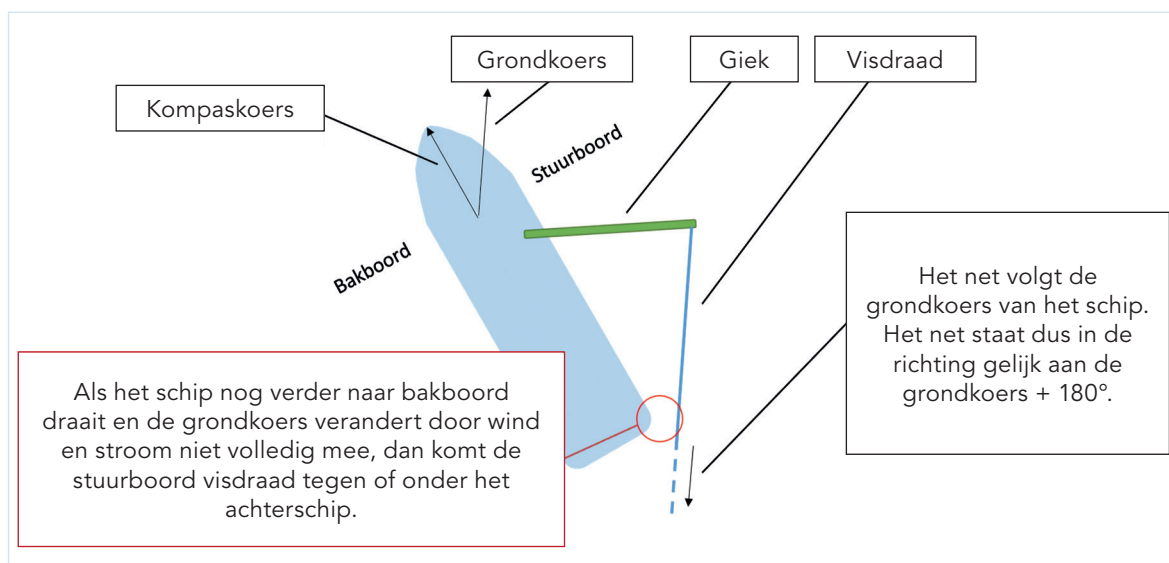
Figuur 4: Stuurboord visdraad dicht bij achterschip. (Bron: Onderzoeksraad voor Veiligheid)

De koersverandering naar bakboord doet vermoeden dat de bemanning op het laatste moment probeerde te voorkomen dat de netten op het wrak vast zouden lopen. Stroom en wind zorgden ervoor dat dit niet snel genoeg ging. Tegelijkertijd kon het schip, met de netten onder water, niet verder naar bakboord draaien om zo sneller bij het wrak van de Ruth weg te komen. De stuurboord visdraad zou dan te dicht bij of zelfs tegen of onder het achterschip komen (zie figuur 4). Het bakboord tuig is in figuur 4 niet ingetekend, maar stond wel uit.

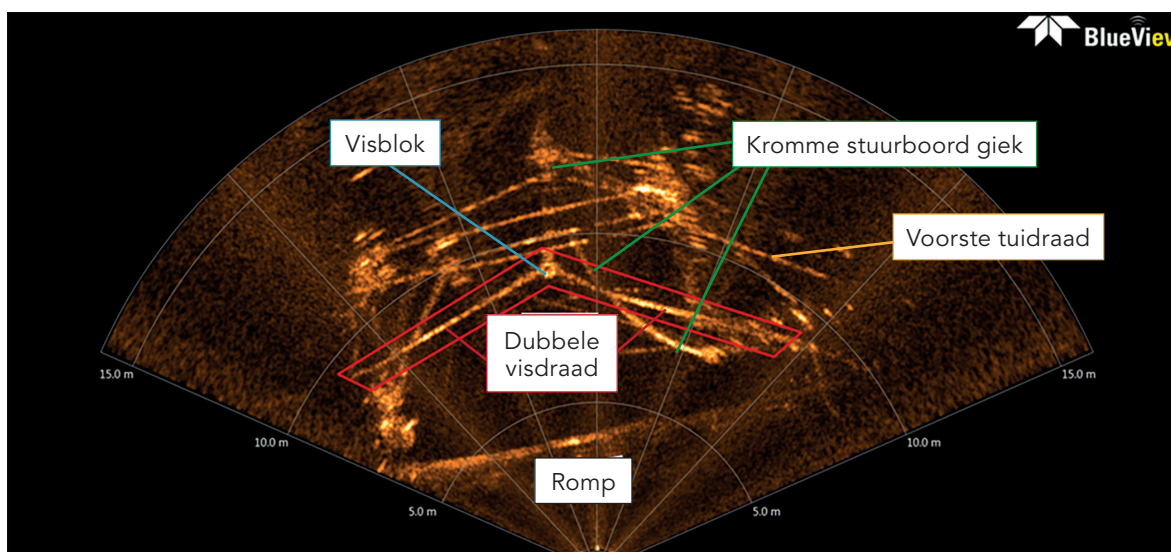
Figuur 5: Onderwateropname wrak UK-165. (Bron: Rijkswaterstaat)

- De UK-165 werd 600 meter noordnoordoost van het wrak van de Ruth op de zeebodem aangetroffen.
- Het bakboord vistuig was intact. De bakboord giek was in een stand van 45 graden gezet en het bakboord tuig was tot aan de top van de bakboord giek binnengehaald. De achterzijde (kuil) van het visnet was tot boven het achterdek gehesen. Vastgesteld kan worden dat de bemanning, na het vastlopen, bezig is geweest met het halen van het bakboordnet om te voorkomen dat het net of de visdraad tijdens het manoeuvreren de schroef zou raken. Uit het onderzoek is gebleken dat dit aan boord de standaardprocedure was wanneer het tuig vastliep op een obstakel op de zeebodem.

- De dubbel geschoren stuurboord visdraad was intact. Deze liep vanaf de winch onder het stuurhuis via het achterschip en de geleideschijf achter de mast naar het klapblok, opgehangen aan een kleine davit op het voorschip. Van daaruit liep de visdraad via het visblok langs de achtermast naar achteren weg van het schip, in de richting van het wrak van de Ruth. Dit is te zien op de onderwateropname in figuur 5. Ruim 60 meter achter het schip liep de visdraad via het onderwaterblok terug naar het schip, langs de achtermast en door het visblok terug naar de davit, waaraan ook het klapblok was bevestigd. Daar zat de visdraad met een sluiting aan de davit vast.

- Aan het stuurboord onderwaterblok waren drie kettingen bevestigd. Twee van deze kettingen waren aan de andere zijde verbonden met de glijsloffen van de stuurboord boomkor. De pijp die tussen beide glijsloffen in had moeten zitten, ontbrak. Ook het visnet en de klossenpees ontbraken grotendeels.

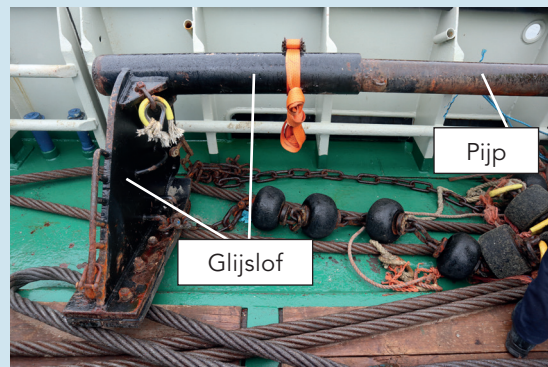
Figuur 7: Glijslof en pijp van de bakboord boomkor UK-165. (Bron: Onderzoeksraad voor Veiligheid)

Aan boord van de UK-165 waren de korren, net als in figuur 6, met drie kettingen verbonden aan het onderwaterblok waar de visdraad doorheen liep. Figuur 7 toont één van de sloffen van de bakboord boomkor van de UK-165, nadat deze tijdens de berging boven water was gehaald.

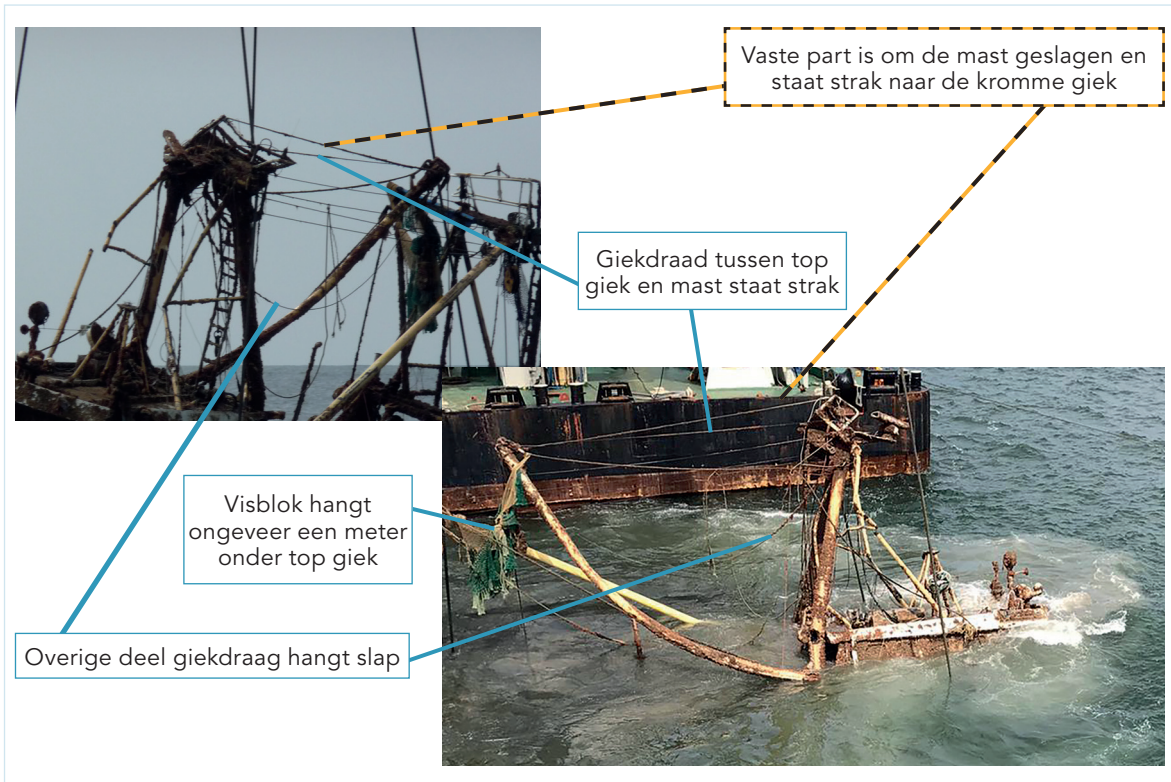
Figuur 8: Foto's berging met toelichting. (Bron foto linksboven: Onderzoeksraad voor Veiligheid, bron foto rechtsonder: Multraship Towage & Salvage).

- Het stuurboord visblok hing ongeveer één meter onder de top van stuurboord giek. De slipconstructie was geopend of defect geraakt, waardoor het visblok in deze positie kon hangen.

- De giekdraad aan het stuurboord visblok liep door de top van de stuurboord giek naar het bovenste blok op de mast en stond door het gewicht van het visblok onder spanning. De giekdraad liep bij de mast klem in de beugel waarmee het vaste part aan de giekdraad bevestigd was. Deze beugel zat namelijk ook klem tussen de restanten van het kleine platform op de mast. Een deel van de giekdraad hing slap. Dit betrof het deel dat vanaf de winch onder het stuurhuis, via het onderste blok aan de mast en via het blok aan de onderste hefboom van het slippatent naar het bovenste blok in de mast liep (figuur 8).

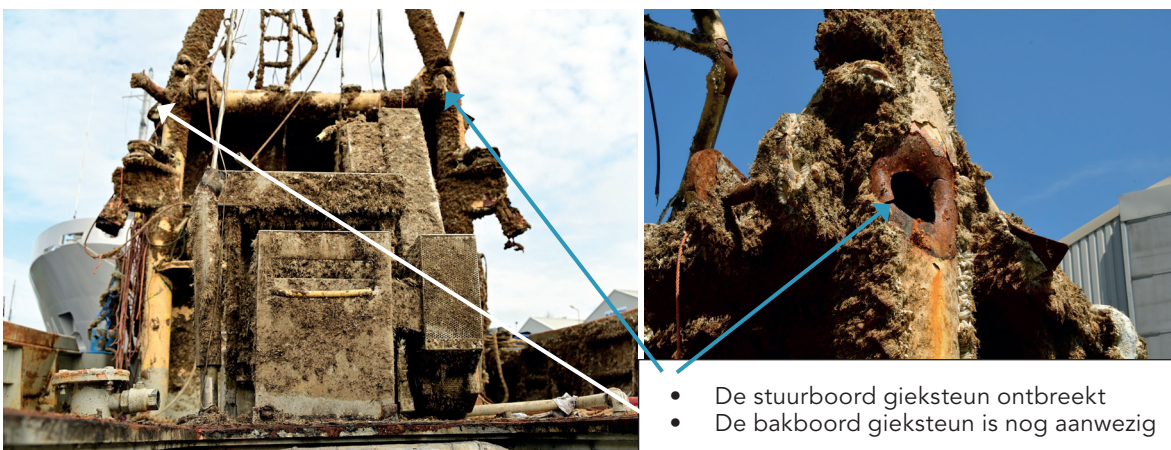
Figuur 9: Ontbrekende gieksteun (Bron: Onderzoeksraad voor Veiligheid)

- De achterste tuidraad van de stuurboordgiek was gebroken, met een sterk gerafelde breuk.
- De stuurboord visdraad bleek op de winch onder het stuurhuis een grote kluwen te zijn. Dit effect ontstaat als de winch aan het vieren is, maar de draad op de winch niet of niet snel genoeg uitloopt. Met andere woorden: als er geen of te weinig spanning op de draad staat.
- De steun op de stuurboord mast, waartegen de giek rust als deze in de verticale stand is gehesen, was afgebroken. In figuur 9 is duidelijk te zien dat de mast ter plaatse is ingedeukt en er zijn scheuren in het metaal zichtbaar. Dit is een aanwijzing dat de giek met grote kracht tegen de steun is geklapt.

Het om de mast slaan van het vaste part kan alleen worden verklaard door het plotseling met grote snelheid omhoog klappen van de stuurboord giek. Dat dit is gebeurd blijkt ook uit de bevinding dat de steun van de stuurboord giek van de mast was afgebroken en uit het ingedeukt en gescheurd zijn van de mast op de plek waar de steun had gezeten.

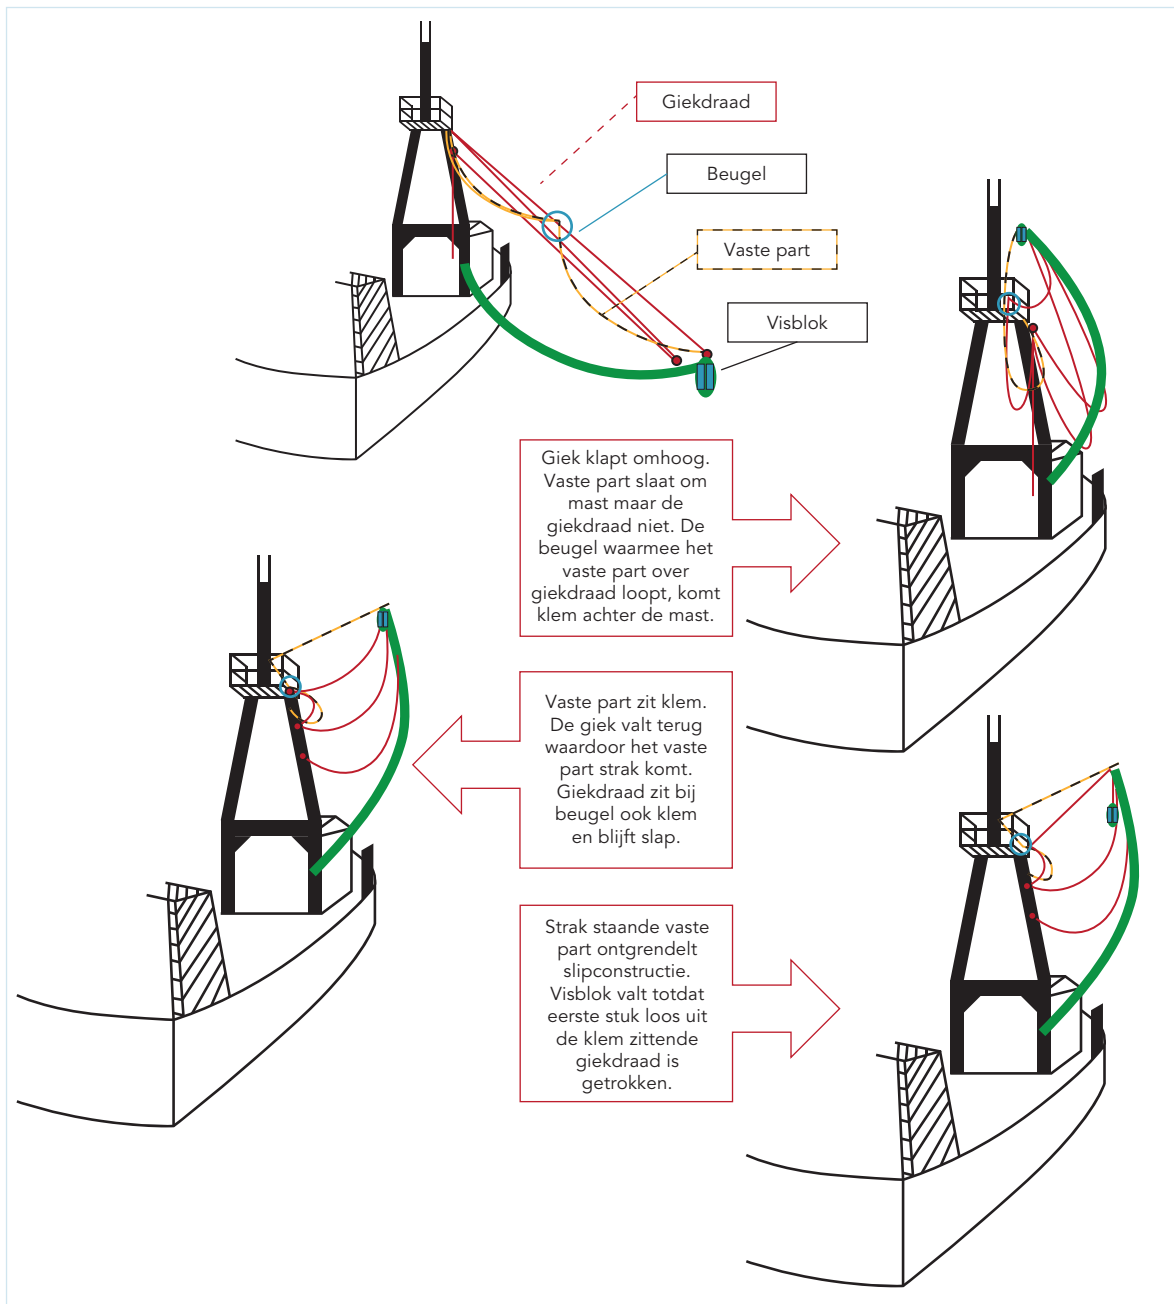
Figuur 10: Opklappen van de giek en ontgrendelen slijp-constructie. (Bron: Onderzoeksraad voor Veiligheid)

De positie van het visblok na het voorval was de bepalende factor voor het achterhalen waarom de stuurboord giek omhoog was geklapt. Het visblok hing in de eindsituatie ongeveer één meter onder de top van de giek en was niet uitgelopen. De onder punt 1 beschreven oorzaak was daarom onmogelijk, waardoor de onder punt 2 beschreven oorzaak als enige mogelijke oorzaak overblijft. Figuur 10 laat zien hoe dit in zijn werk ging.

Deze oorzaak van het omhoogschieten van de giek verklaart eveneens waarom de UK-165, na het kapseizen, los was van de Ruth. Door het losschieten kon de UK-165 door de stroom ongeveer 600 meter meegevoerd worden, voordat het schip op de zeebodem terecht kwam.

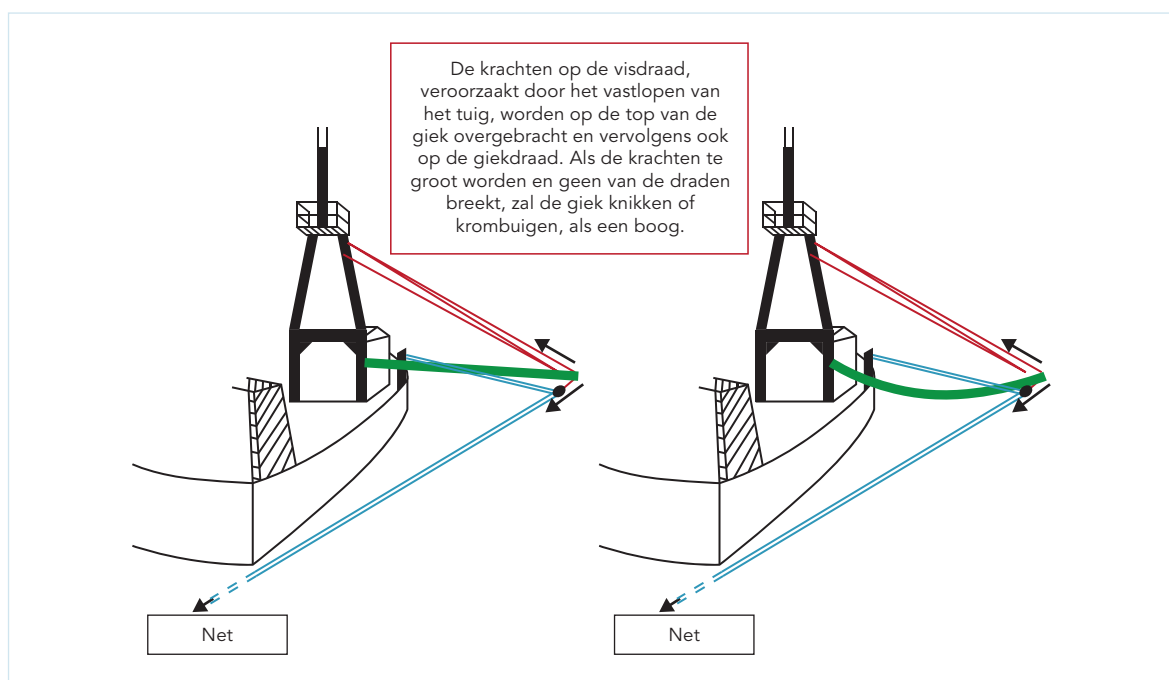
Figuur 11: Krombuigen van de giek. (Bron: Onderzoeksraad voor Veiligheid).

Omdat bij het krombuigen van de stuurboord giek grote krachten betrokken moeten zijn geweest, ligt het – zonder het met absolute zekerheid te kunnen stellen – voor de hand dat het krombuigen is gebeurd tijdens het vastlopen van het tuig. Zoals al eerder in het rapport is beschreven en in figuur 11 nader wordt geïllustreerd, stond de visdraad daarbij schuin achter het achterschip langs weg. De giek boog krom, zoals ook een boog voor het boogschieten wordt gebogen. In deze situatie is het heel goed mogelijk dat de giek kromboog met de top van de giek in de richting van de mast en niet in de richting van het water.

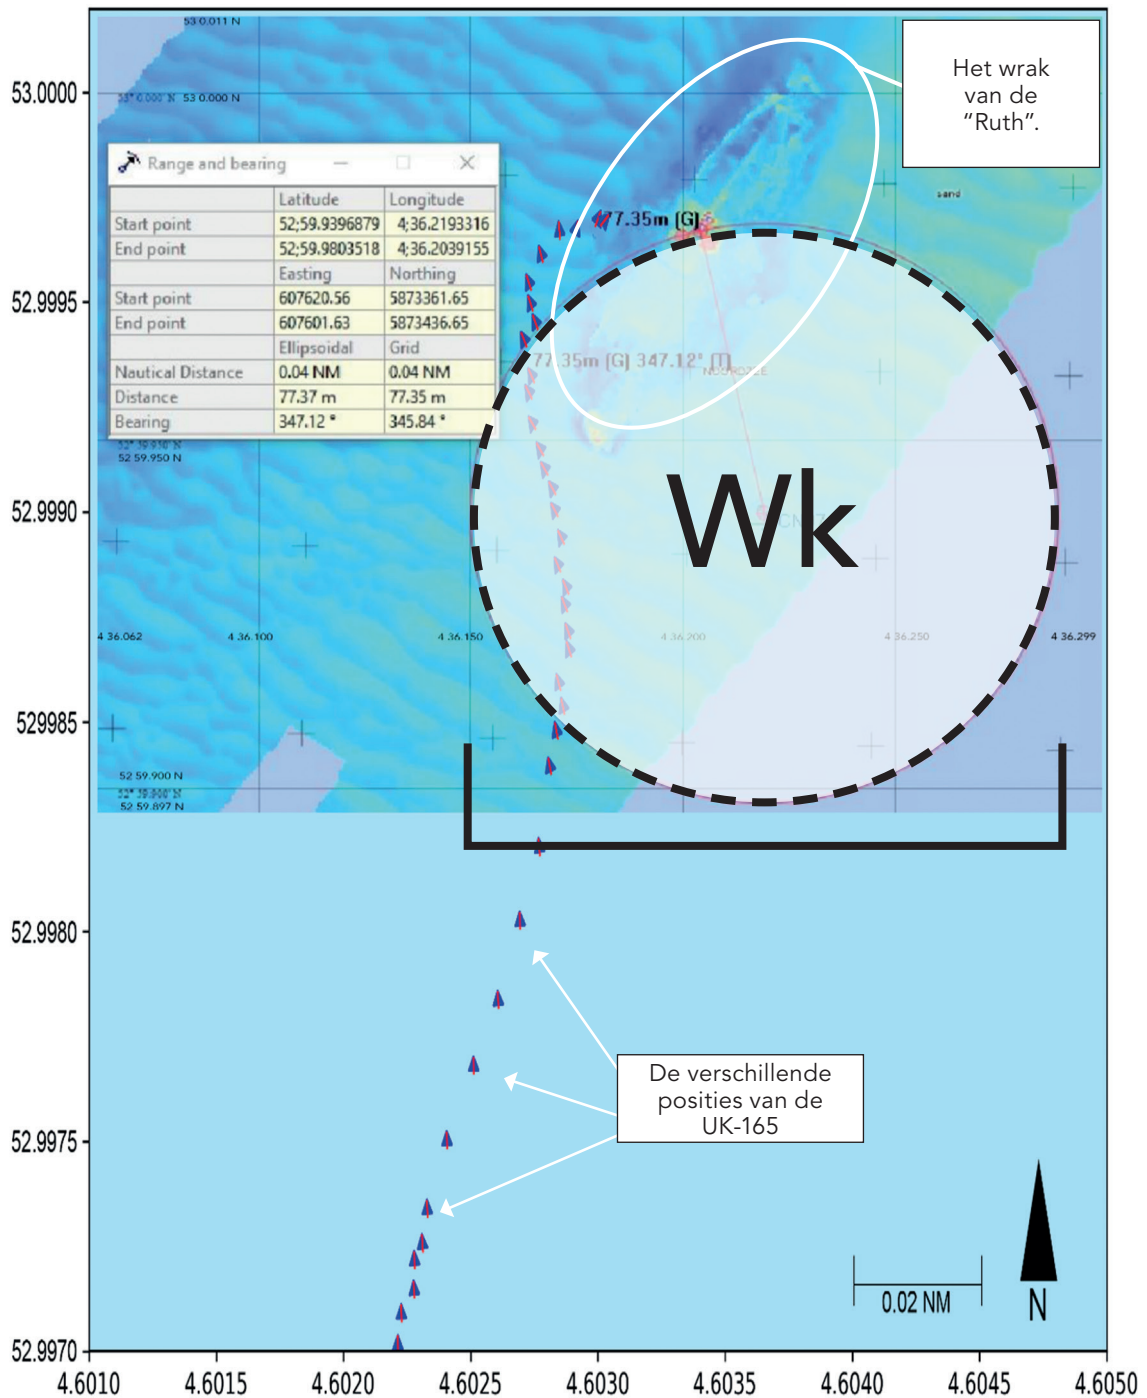
Figuur 12: Track UK-165 tot aan het moment van vastlopen. Het wraksymbool op de papieren zeekaart is hierin geprojecteerd. (Bron: RWS en Onderzoeksraad voor Veiligheid)

Een wrak wordt op een papieren kaart ingetekend met een symbool. Dat symbool bedekt daarmee een stukje van de kaart. Met de schaal van de kaart kan worden bepaald hoe groot het oppervlak van dat bedekte stukje van de kaart in de werkelijkheid is.

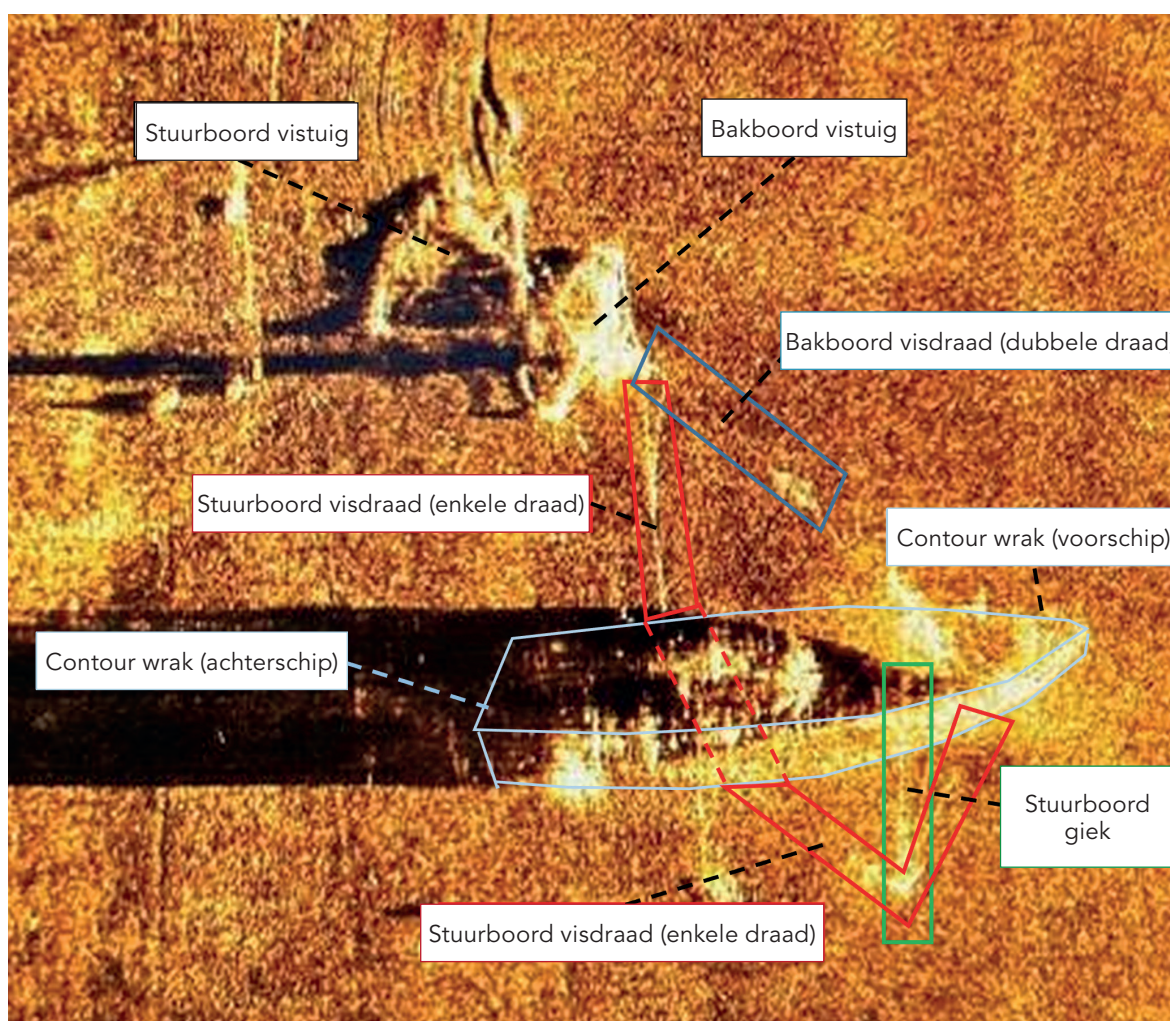
Figuur 16: Sonarbeeld wrak UK-171 op de zeebodem. (Bron: Rijkswaterstaat)

In figuur 16 is met lichtblauw de contour van de romp van het wrak weergegeven. Aan bakboordzijde van het wrak lagen, dicht bij elkaar, beide vistuigen. Verder is in de rode kaders de stuurboord visdraad te zien. Deze loopt vanaf de stuurboord voorzijde van het schip naar de top van de stuurboord giek en van daar, naar het lijkt onder het wrak door, in de richting van de beide tuigen. De stuurboord giek is binnen het groene kader aangegeven. Het donkerblauwe kader bevindt zich om de bakboord visdraad.

Op de sonaropname van figuur 16 lijkt het alsof het bakboord en stuurboord vistuig in elkaar verstrikt zijn geraakt. Als de stuurboord visdraad in deze kluwen klem is komen te zitten, zou dat verklaren waarom de stuurboord visdraad niet door het onderwaterblok heen getrokken kon worden.

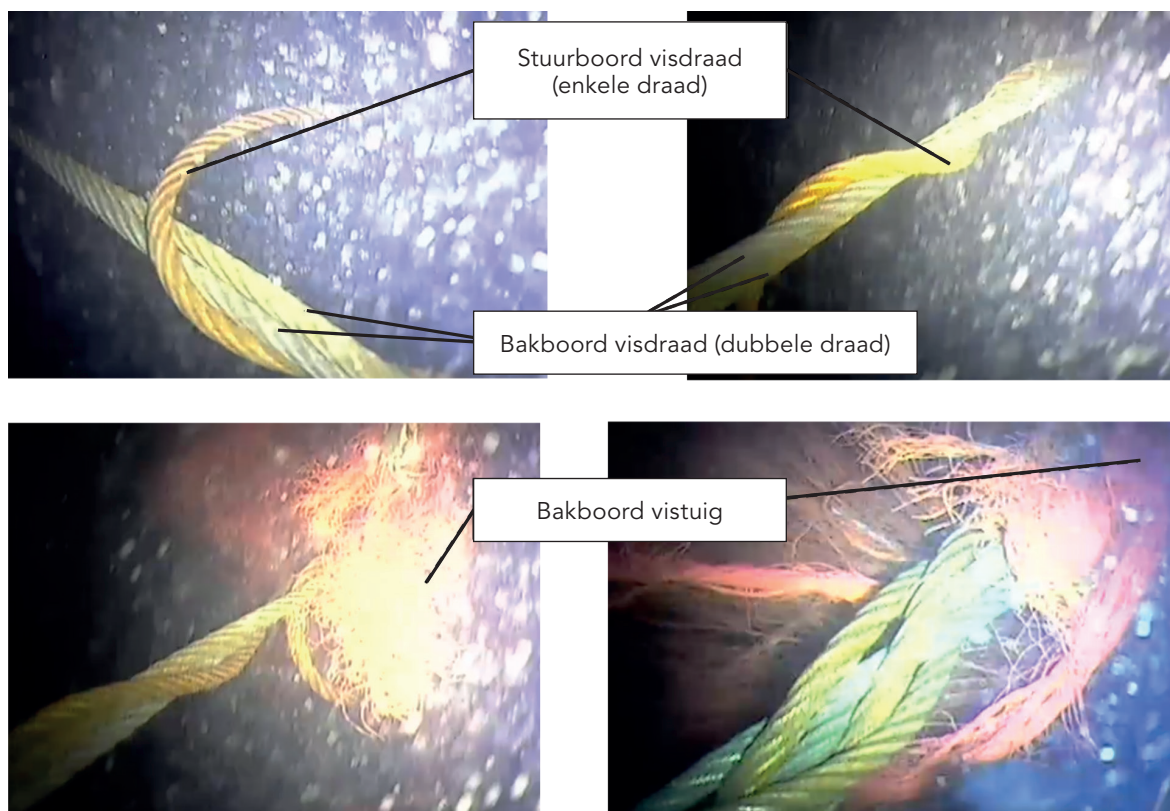
Figuur 17: Stuurboord en bakboord visdraden UK-171 in elkaar verstrikt. (Bron: Multtraship Towage & Salvage)

Door deze informatie werd ook duidelijk dat bij het ophalen van het bakboord vistuig, ook het stuurboord vistuig werd opgehesen. Het gewicht van beide vistuigen kwam op een gegeven moment in de bakboord giek te hangen.

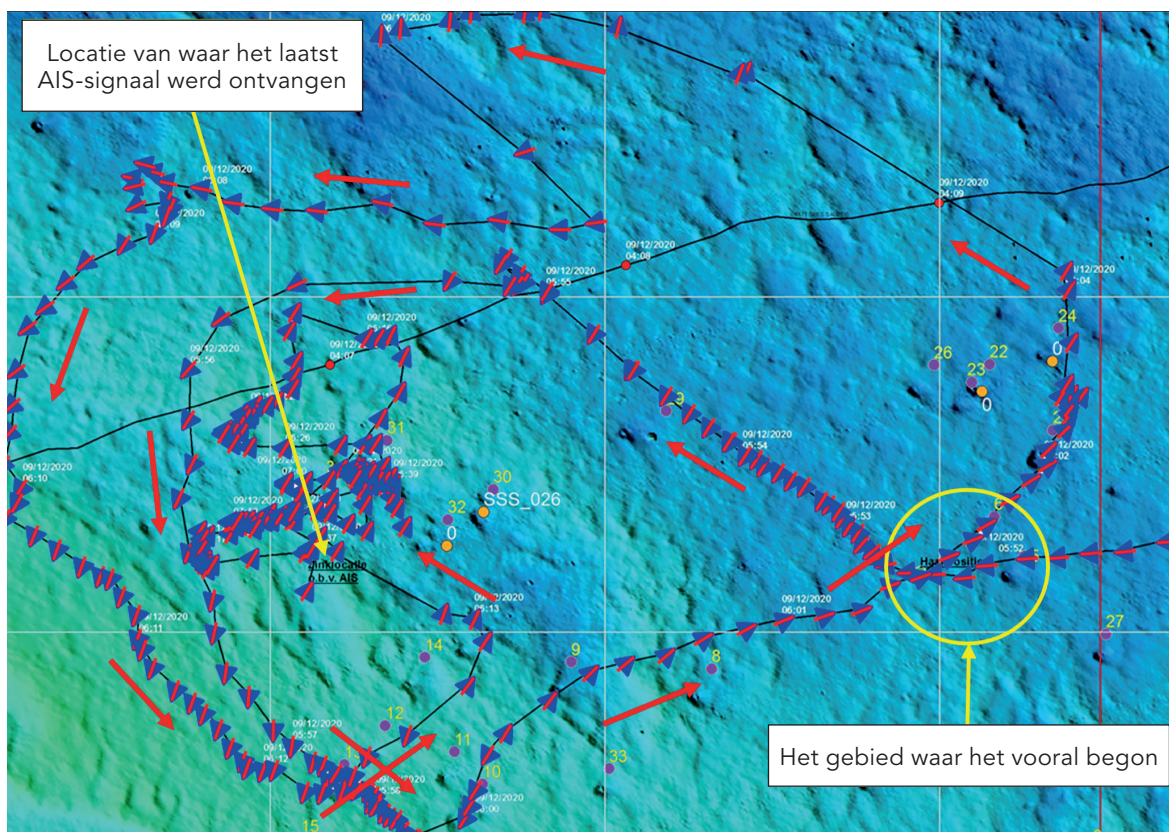
Figuur 18: AIS-data geprojecteerd op beeld van de zeebodem. De rode pijle geven de route van de UK-171 aan. (Bron: Rijkswaterstaat)

De AIS-data laten zien dat het schip tijdens het vissen gedurende langere tijd een vaste koers en vaste snelheid aanhield. In het gebied dat in figuur 18 wordt gemarkeerd met een gele cirkel, komt aan die periode van vaste koers en snelheid abrupt een einde. Daarna kwam zo'n periode vervolgens niet meer voor. Dit leidt tot de conclusie dat het voorval in dit door de gele cirkel aangegeven gebied is begonnen. In dat gebied voelde de plaatsvervangend schipper dat het stuurboord visnet schokte.

Er liggen in het gebied onder de gele cirkel weliswaar twee stenen van voldoende formaat om bij de onderwatersurvey opgemerkt te worden, maar er is niet met zekerheid te zeggen dat deze stenen daadwerkelijk betrokken zijn bij het voorval. Er werd ook geen schade aan de netten geconstateerd, nadat deze geborgen waren. Er zaten geen grote stenen of ander zware voorwerpen in de netten. Er kon niet worden vastgesteld wat het schokken van het stuurboord vistuig veroorzaakte.
