Datum 19 mei 2015  
Ons kenmerk 3741506  
Onderwerp Aanbevelingen OvV en ProRail Treinontsporing  
Hilversum 15 januari 2014

Op 15 januari 2014 omstreeks 15.55 uur ontspoorde reizigerstrein 1652 op wissel 3B te Hilversum. Als gevolg van de ontsporing raakten twee personen in de trein lichtgewond. De schade aan de infrastructuur bedroeg ruim € 2 mln. De schade aan het materieel ongeveer € 225.000. De impact op het treinverkeer was aanzienlijk. ProRail beschouwt dit als een zeer ernstig incident. Het ongeval is door de Onderzoeksraad voor Veiligheid (OvV) en door ProRail uitgebreid onderzocht. De Inspectie Leefomgeving en Transport (ILT) heeft geen eigen onderzoek uitgevoerd, maar toegezien op het onderzoek van ProRail en op basis van dit onderzoek een Verslag van toezicht geschreven. In bijlage 1 treft u een overzicht van de 11 aanbevelingen van ProRail en de 5 aanbevelingen van de OvV.

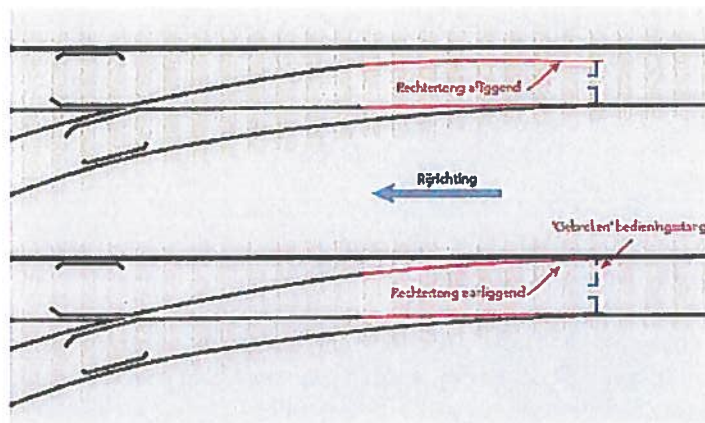
Wissel 3B te Hilversum is voorzien van een wisselsteller van het type EBI-switch. Een wisselsteller heeft als functie het 'omstellen' van het beweegbare deel van een wissel (de zogenoemde wisseltongbeweging) om een trein van spoor te kunnen laten wisselen. De oorzaak van het incident te Hilversum is het breken van een onderdeel in de wisselsteller, een zogenaamde breekring. Door vermoeiing van het materiaal is de breekring gebroken. Hierdoor is het beweegbare deel van het wissel los komen te liggen en kon de tong ongecontroleerd bewegen terwijl de trein over dit wissel reed waardoor de trein ontspoorde.

Illustratie: Het beweegbare deel van het wissel (in rood).

Voor de structurele oplossing is gezocht naar het aanbrengen van een tweede (technische) barrière (second line of defense). Deze voorziet erin dat bij het onverhoopt breken van een breekring de wisseltongbeweging niet ongecontroleerd kan omlopen. Fabrikant Bombardier heeft, in samenwerking met ProRail, daartoe een zogenoemde noodvergrendeling ontworpen die in de wisselsteller ingebouwd kan worden. Tot het moment dat een EBI-switch is voorzien van de noodvergrendeling blijven de acuut genomen beheersmaatregelen van kracht. De implementatie van de noodvergrendeling is in volle gang en wordt naar verwachting nog in 2015 afgerond.
