Advies naar aanleiding van het 'Grenfell Tower Inquiry Phase 1 Report'

*Naar aanleiding van
de brand in Grenfell Tower in Londen
van 14 juni 2017*

30 maart 2020
Definitief

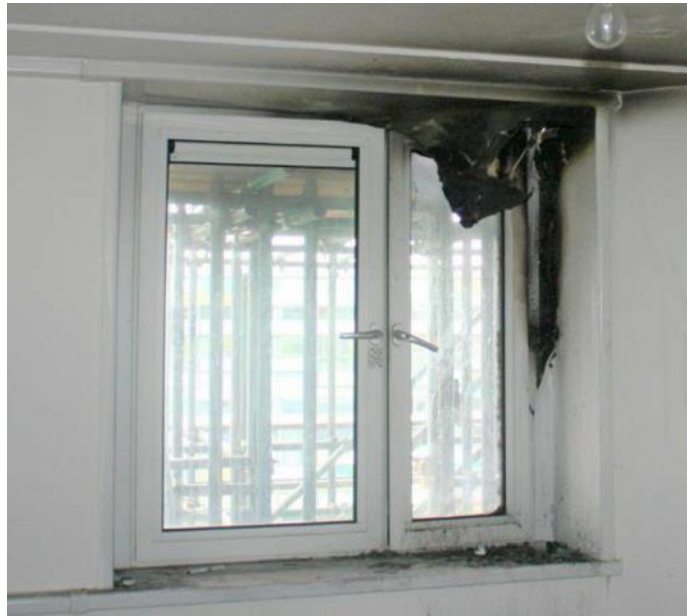
Van standaard floatglas is bekend dat het bij brand snel bezwijkt (bij een standaard brandtest in 5-10 minuten). Hoe zwak de onder 1 en 2 genoemde constructies zijn, blijkt uit een aantal situaties waarbij de brand zich niet volledig heeft doorontwikkeld. Lane en Bisby presenteren in hun rapport een aantal foto's waarin de onder 1 en 2 genoemde constructies zijn bezweken, terwijl het glas nog intact was.

Figuur 9 Voorbeeld van een kozijn waarin de aansluiting van de ramen op de kolommen is bezweken en het glas nog intact is

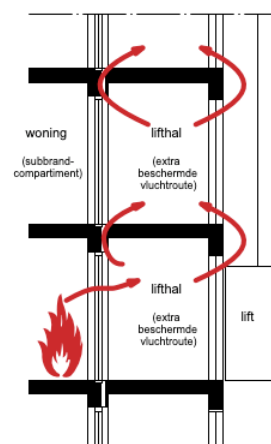
Rookwerendheid tussen extra beschermde vluchtroutes is alleen vereist in de vluchtrichting, zodat ruimten op parallelle extra beschermde vluchtroutes relatief snel door rook kunnen worden geblokkeerd. Dit geldt bijvoorbeeld voor lifthallen op meerdere verdiepingen. Een eis aan de rookwerendheid tussen dergelijke routes kan de kans op het door rook geblokkeerd raken van die routes effectief beperken.

Figuur 10 principe van toegestane rookverspreiding via niet in een brandcompartiment gelegen extra beschermde vluchtroutes, zoals boven elkaar gelegen lifthallen.
