Managementsamenvatting

Kenniscentrum Wapensystemen en Munitie		 
Datum 2019-01-20	Onderzoek ten behoeve van veilige afvoer van 60 mm munitie van het HB mortier	Projectnummer 6172.07.2017
Documentnr. 28267		Hiermee vervalt Versie 1.8
Versie 2.0		Status Definitief (Indien getekend)

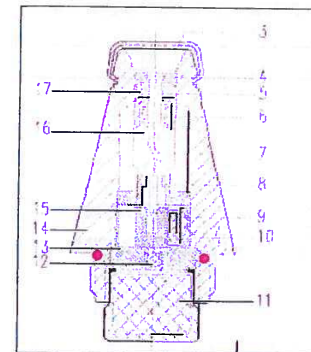
Het zwakste punt van de mortiergranaat 60 mm HE-80 is de verdunning van de schokbuis M6-H, vlak boven de buitenschroefdraad waarmee de ontsteker in het granaatlichaam is geschroefd, zie figuur 1.

Figuur 1: Schokbuis M6-H met verdunning (rood gearceerd)

Vlak onder deze verdunning bevindt zich de schokversterker (item 11 in figuur 1) die in de ontsteker is geschroefd. De schokversterker is gevuld met de springstof RDX.

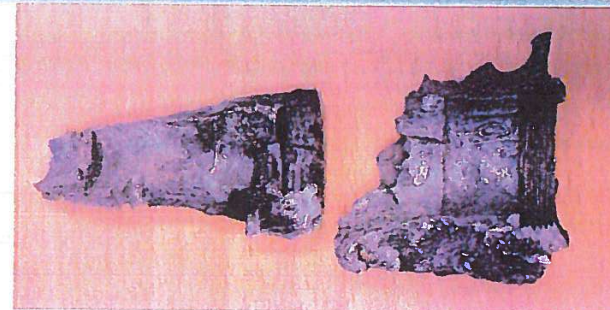
OVV-rapport figuur 10: Afdruk van de sluitersluiterveer op de binnenwand van de geteste schokbuis in de gewapende stand (links) en op de binnenwand van de schokbuis van de ongevalsgranaat (rechts) (Foto TNO).

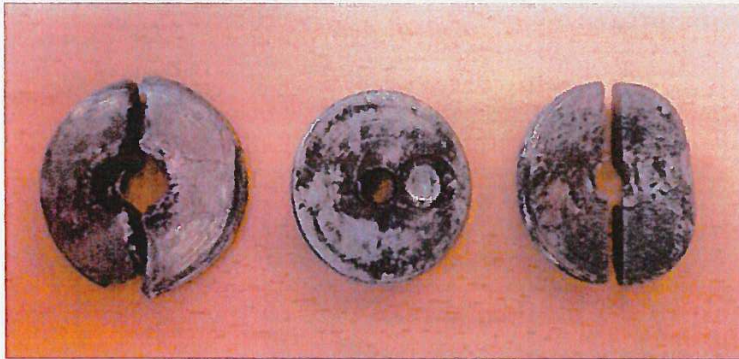
OVV-rapport figuur 14: Verschillende aanzichten van de bovenzijde van een afsluitplaat. Links de bovenzijde van de afsluitplaat uit de test in gewapende stand, in het midden een afsluitplaat uit de test in ongewapende stand en rechts de afsluitplaat uit het ongeval. De afsluitplaat uit de ongevalsgranaat is intact teruggevonden, maar is doorgezaagd voor nader onderzoek. (Foto TNO)

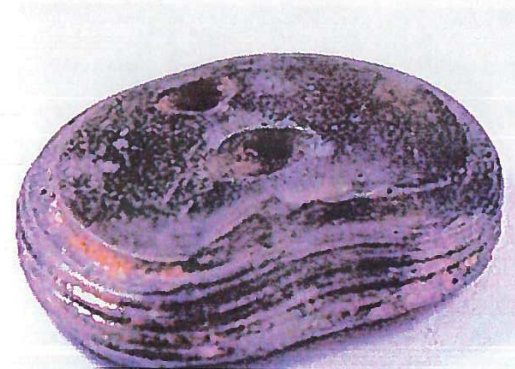
OVV-rapport figuur 26: Uitvergroting van de afsluitplaat afkomstig van de Ongevalsgranaat. (Foto: TNO)

De uitvergroting van de afsluitplaat toont zand in de schroefdraad. De aanwezigheid van zand wijst erop dat de afsluitplaat in zand gelegen heeft en niet afkomstig kan zijn van een scherfvest.

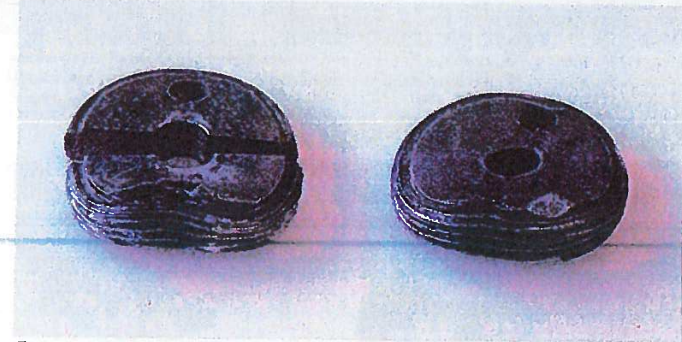
Foto 7: Links afsluitplaat OVV-rapport; rechts afsluitplaat gecontroleerde vernietiging. (Foto: KC W&M)

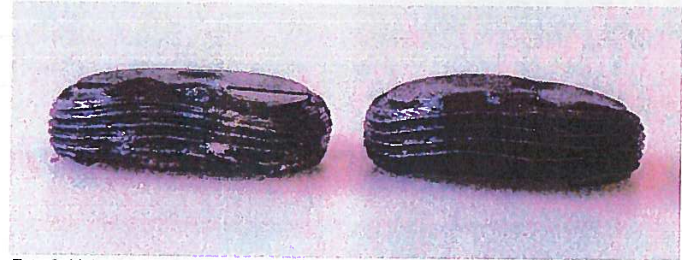
Foto 8: Links afsluitplaat OVV-rapport; rechts afsluitplaat gecontroleerde vernietiging. (Foto: KC W&M)

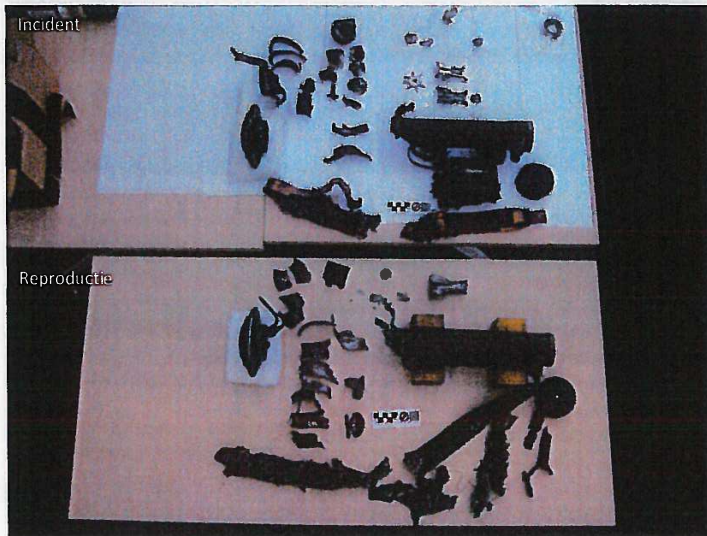
Het KC W&M heeft een test uitgevoerd waarbij een mortiergranaat HE-80 met een gewapende schokbuis M6-H in een mortier is geladen. De mortiergranaat is hierbij gedetoneerd en aansluitend zijn restanten opgezocht. Deze restanten van zowel het mortier als de mortiergranaat komen qua vorm, deformatie en schadepatroon overeen met de restanten van het mortierongeval in Mali, zie foto 14. Er zijn bij de test geen restanten de ontsteker aangetroffen.

Foto 14: Overzicht restanten detonatie mortiergranaat in mortier (Foto: KC W&M)

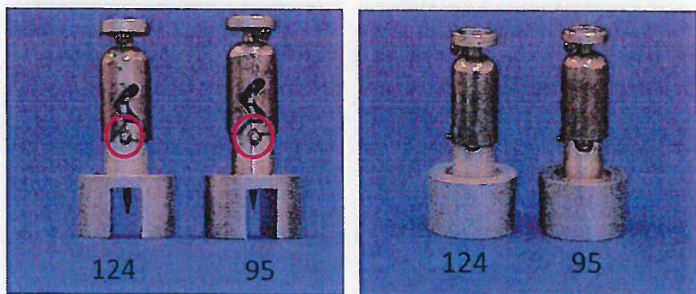
Op onderstaande foto's is te zien dat de terugslagkap van schokbuis nr. 95 hoger ligt dan de terugslagkap van schokbuis nr. 124. Bij een geringe schokbelasting kan de terugslagkap over het pinnetje heen schieten waardoor de Setback kogels onder de terugslagklep uit kunnen komen. Hierdoor schiet de slagpin omhoog en zal de sluiters door de veerkracht van de sluiterveer naar de gewapende positie gedrukt worden. De gehele explosieketen staat dan in lijn en een kleine schok / val kan genoeg zijn om de explosieketen op gang te brengen.

Uit de valtesten is gebleken dat een val op het staartstuk van een hoogte van 25 cm genoeg is om deze schokbuis te wapenen. Een val horizontaal van een hoogte van 30 cm is ook genoeg om de schokbuis te wapenen. Van beide valtesten zijn video-opnamen gemaakt. Deze opnamen staan in de projectenmap onder meetstaat video's.
