## HSL Zuid

Risico analyse verplaatsingen/zettingen

Klant: ProRail

Referentie: BF4341-R001-F0.1

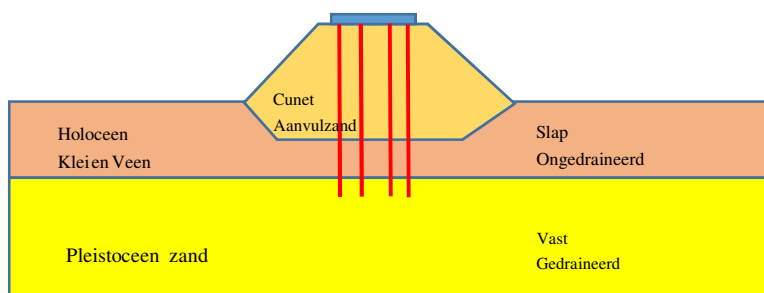
**Figuur 1 Het baanlichaam ten Noorden van het kunstwerk Zuidweg; het baanlichaam “drijft” min of meer in de slappe holocene lagen**

Een andere mogelijke oorzaak is wellicht wat bekend staat als het “uitrijden van de boog”. Het is bekend ook van andere baandelen in het spoornet dat een spoorbaan in een boogstraal door wellicht een combinatie van centrifugaal krachten en temperatuurspanningen de neiging heeft zich naar de buitenkant van de boog te verplaatsen. Daar komt in dit geval bij dat het baanlichaam zelf hier los ligt van het baanlichaam van de A4. Het baanlichaam van de HSL is gebouwd door het ophogen van zand op de bestaande slappe ondergrond waarbij het grondlichaam stabiel is gehouden door het toepassen van verticale drainage. Na aanleg van het baanlichaam is de drainage uitgezet. Het gerealiseerde baanlichaam “drijft” daarbij min of meer op een onderlaag van klei en veen, zie Fig. 1

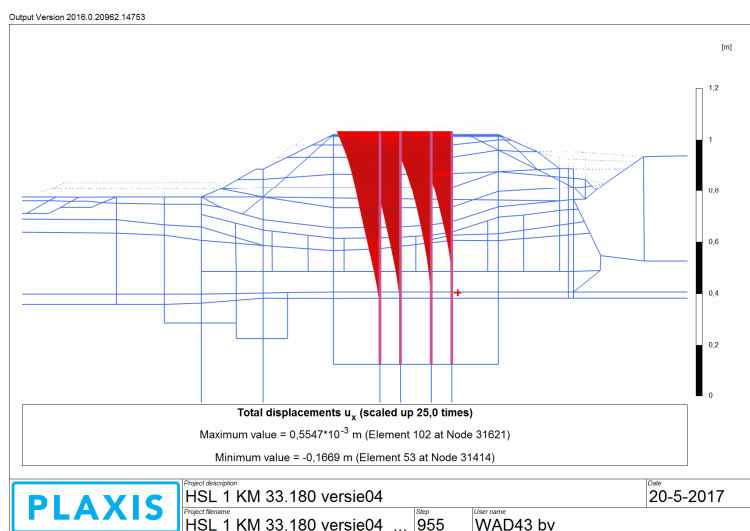
**Figuur 2** Maximale laterale verplaatsing van de palen bij het bereiken van een mechanisme, i.e. Alle palen vloeien op moment, zowel aan de kop als op het niveau waar de paal beneden zijn ingeklemd.

Waarbij vermeld dient te worden dat ofschoon de palen dan hun maximale capaciteit hebben bereikt de grond nog altijd reserve heeft om de palen zijdelings te steunen dus dat zelfs bij een dergelijk grote vervorming er nog geen aanleiding is te denken dat de baan onder de treinbelasting zijdelings zou kunnen uitbreken.

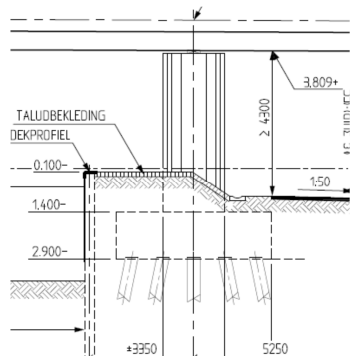
Figuur 3. Zijaanzicht tussenpijler

Gezien de hoeveelheid palen onder de fundatie is rotatie onder invloed van deze kracht niet realistisch, tenzij er met het paal draagvermogen iets fundamenteel mis is; Zie Fig. 3 en Fig. 4.

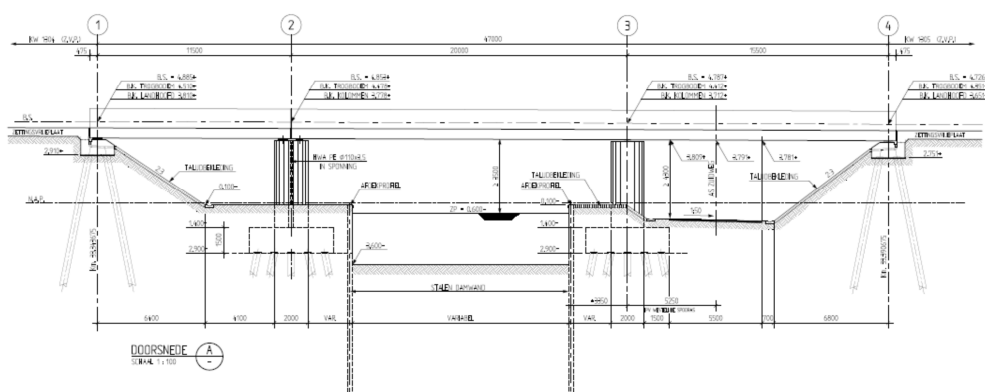
**Figuur 5. Paalfundering onder de landhoofden in vergelijking tot de fundering van de tussenpijlers.**

Het lijkt verder aannemelijk dat de verplaatsing van pijler op as 2 gelijktijdig is opgetreden met de 1<sup>e</sup> verplaatsing van het landhoofd, dus voordat de troglijgger werd geplaatst. Dit wordt ondersteund door de gemeten verschilverplaatsing gezien aan de rubberoplegblokken en de overeenstemming daarvan met de toename van de verplaatsing van het landhoofd.

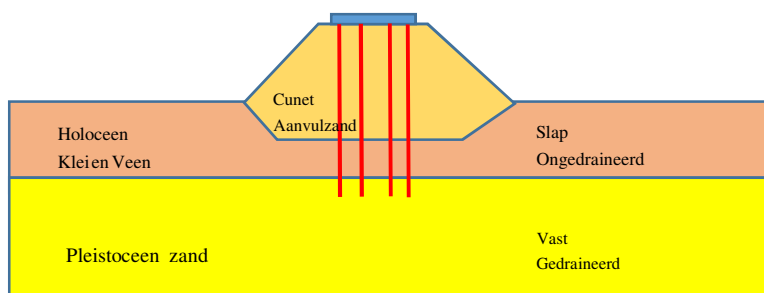
**Figuur 1 Het baanlichaam ten Noorden van het kunstwerk Zuidweg; het baanlichaam “drijft” min of meer in de slappe holocene lagen**

Een andere mogelijke oorzaak is wellicht wat bekend staat als het “uitrijden van de boog”. Het is bekend ook van andere baandelen in het spoornet dat een spoorbaan in een boogstraal door wellicht een combinatie van centrifugaal krachten en temperatuurspanningen de neiging heeft zich naar de buitenkant van de boog te verplaatsen. Daar komt in dit geval bij dat het baanlichaam zelf hier los ligt van het baanlichaam van de A4. Het baanlichaam van de HSL is gebouwd door het ophogen van zand op de bestaande slappe ondergrond waarbij het grondlichaam stabiel is gehouden door het toepassen van verticale drainage. Na aanleg van het baanlichaam is de drainage uitgezet. Het gerealiseerde baanlichaam “drijft” daarbij min of meer op een onderlaag van klei en veen, zie Fig. 1

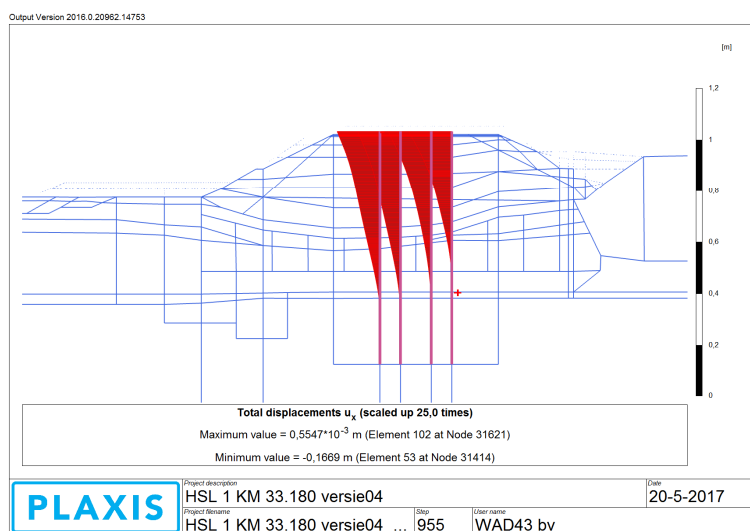
**Figuur 2 Maximale laterale verplaatsing van de palen bij het bereiken van een mechanisme, i.e. Alle palen vloeien op moment, zowel aan de kop als op het niveau waar de paal beneden zijn ingeklemd.**

Waarbij vermeld dient te worden dat ofschoon de palen dan hun maximale capaciteit hebben bereikt de grond nog altijd reserve heeft om de palen zijdelings te steunen dus dat zelfs bij een dergelijk grote vervorming er nog geen aanleiding is te denken dat de baan onder de treinbelasting zijdelings zou kunnen uitbreken.

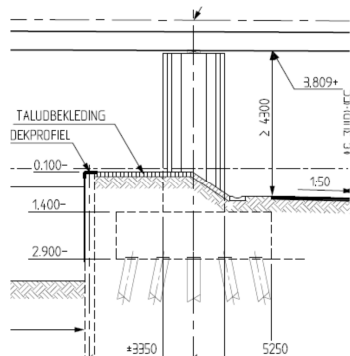
Figuur 3. Zijaanzicht tussenpijler

Gezien de hoeveelheid palen onder de fundatie is rotatie onder invloed van deze kracht niet realistisch, tenzij er met het paal draagvermogen iets fundamenteel mis is; Zie Fig. 3 en Fig. 4.
