Koninklijke Luchtmacht

Onderzoeksrapport

Ongevallendossier nr: CLSK/LVO/09-4836

Rapport CLSK-Commissie van Onderzoek (CvO) van het onderzoek naar de oorzaak en gevolgen van het voorval met de AS-532U2 Cougar, inschrijvingskenmerk S-447, op 10 december 2009 in Afghanistan, locatie Frontenac.

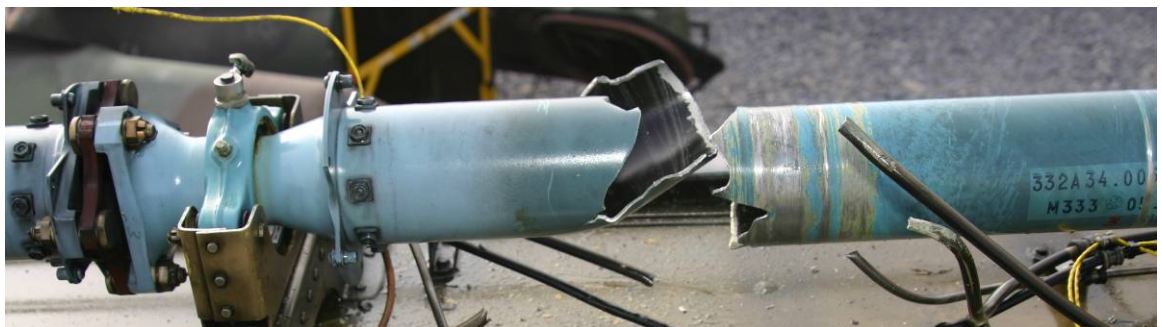
Figuur 1 - aandrijf-as staartrotor

Vlak voor de daadwerkelijke landing (ca 15:37:52 uur; grondsnelheid ca 13 kts, hoogte ca 20 ft) is de *tail rotor drive shaft* gebroken, waardoor de helikopter een sterke draaiing naar links maakte. Hierbij is door beide vliegers collective getrokken om de daling op te vangen. Door dit breken van de *tail rotor drive shaft* is de helikopter linksomdraaiend op het grind geland en enkele meters doorgerold. Tijdens de laatste fase van de landing is door de bemanning instinctief volledig "rechts voeten" gegeven, hetgeen door verlies van hydraulische besturing en breuk van de *tail rotor drive shaft* geen effect heeft gehad. Door de bemanning is de landing als een "harde landing" ervaren. Na de landing is de helikopter

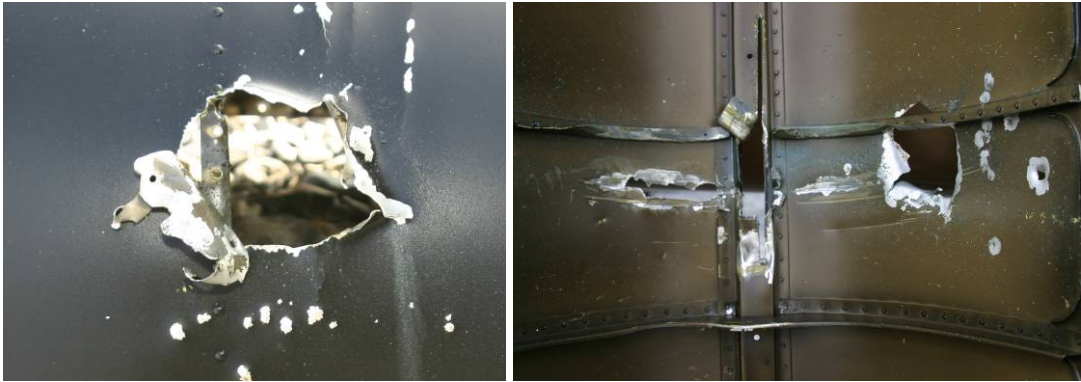
Figuur 2 - schade aan staart

Na de landing is door de bemanning en later in meer detail door het *Downed Aircraft Recovery Team* (DART) de volgende schade geconstateerd:

Schade n.a.v. de harde landing wordt pas duidelijk als wordt gestart met de reparatie en is ten tijde van het schrijven van dit rapport nog niet bekend. Na controle in Nederland is gebleken dat het mechanisch deel van de staartrotorbesturing ontzet is (waarschijnlijk als gevolg van control input tijdens de landing).

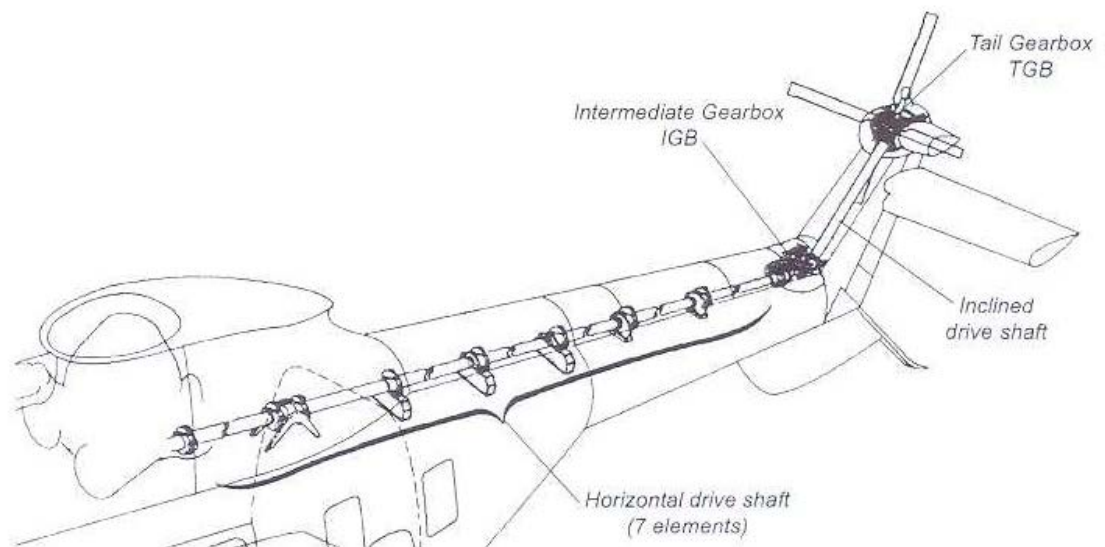
Figuur 3 – aandrijflijn staartrotor

De initiële schade werd veroorzaakt door een klein kaliber kogel. Met betrekking tot de volgorde van optredende schade door deze kogel heeft de CvO ter plaatse in Kandahar geen definitief oordeel kunnen vellen. Na analyse van de kogelbaan staat voor de commissie vast dat de kogel als eerste de leidingen van het rechter hydraulisch systeem heeft beschadigd en daarna de *tail rotor drive shaft* heeft geraakt. Hierbij zijn de leidingen van het rechter systeem gebroken wat tot verlies van hydraulische olie uit dit systeem heeft geleid. In eerste instantie is gedacht dat de as of brokstukken hiervan, de leidingen van het linker

Tijdens nader (visueel) onderzoek in Nederland op de locatie Woensdrecht zijn delen van de kogel teruggevonden op het *drive shaft deck*. Hieruit is opgemaakt dat de schade aan de fairing (uitschot) mogelijk niet is ontstaan door kogelfragmenten, maar door brokstukken van de *tail rotor drive shaft* n.a.v. het breken van deze as tijdens de landing.

Nader onderzoek van de as leert dat bij de impact van de kogel met de as, de laatste waarschijnlijk alleen is gedeukt en de kogel is afgeketst in de richting van de leidingen van het linker hydraulisch systeem. De indruk van de CvO is tevens dat door de hoge draaisnelheid van de as deze een niet merkbare (geringe) onbalans heeft gehad (opgevangen door lagers en asverbindingen), en tijdens de extra belasting tijdens de landing door "metaalmoetheid" is gebroken. Hierbij is de grotere schade aan de fairing ontstaan en zijn de beide leidingen van het linker systeem, alsmede de sensor kabel van HUMS door de losgeslagen ashelften naar binnen "getrokken".

Hieruit volgt de indruk van de CvO dat de kogel leidingen van beide hydraulische systemen (minimaal één leiding van elk systeem) heeft geraakt, het rechter systeem bij eerste impact en het linker systeem door terugkaatsing van de kogel door de *tail rotor drive shaft*. Hierdoor is vrijwel gelijktijdig lekkage in beide hydraulische systemen ontstaan, waarna op de afgestemde hoeveelheid resterende hydraulische olie (minimaal 4 liter in linker en minimaal 2 liter in rechter systeem) in beide systemen de solenoid kleppen zijn gesloten. Hierdoor wordt de bestuurbaarheid van de helikopter op de main rotor verzekerd. Deze besturing voelt dan aan als *AP hydraulics off* en vertoont hierbij een verzwaring van de besturing. Besturing van de staartrotor is in dit geval niet meer mogelijk.

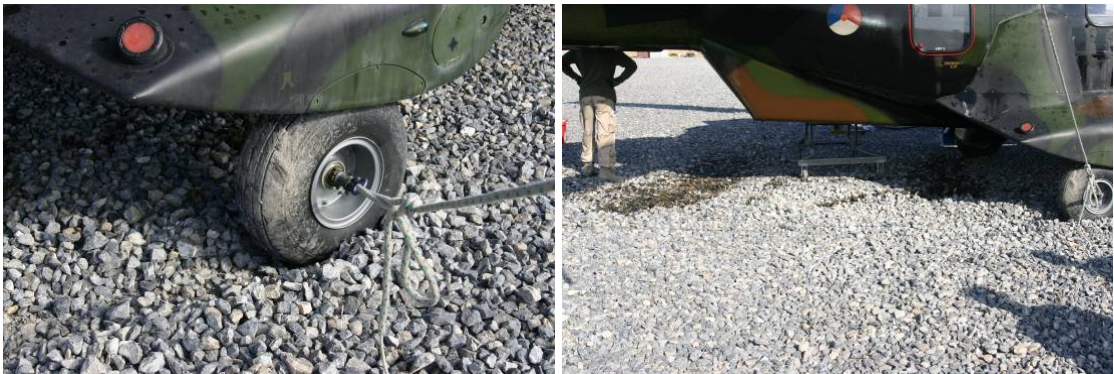
Figuur 4 - mogelijke schade door harde landing

Tijdens de geforceerde landing heeft de helikopter een linksom draaiende beweging gemaakt en is na een paar meter tot stilstand gekomen. Mede hierdoor en het moment van breken van de *tail rotor drive shaft* is mogelijk schade door een harde landing ontstaan.

Tijdens de landing is door beide vliegers volledig "rechts voeten" gegeven. Door deze volledige uitslag is deze mechanische besturing (kabels en poulies) ontzet.
