ONDERZOEKRAAD
VOOR VEILIGHEID

Mortierongeval Mali

Den Haag, september 2017

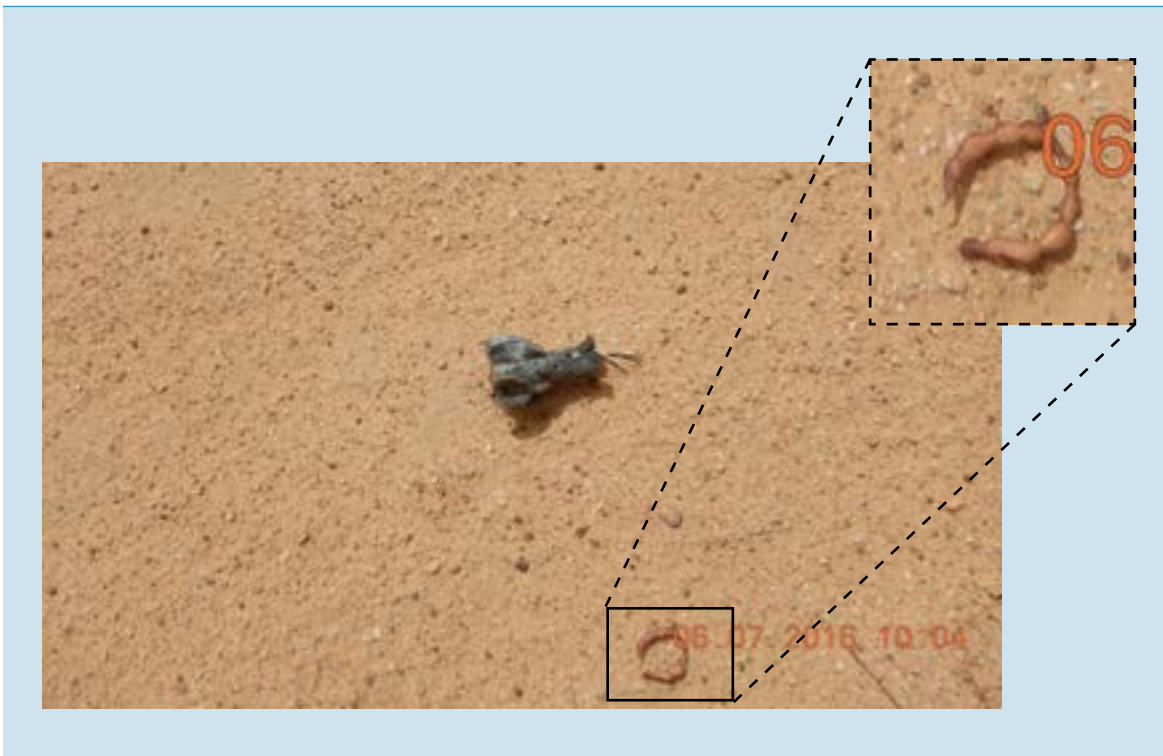
Op één van de foto's gemaakt na het ongeval is het staartstuk van de mortiergranaat zichtbaar, dat op een tiental meters van de plaats van de explosie is aangetroffen. In de directe nabijheid van het staartstuk ligt een hoefijzervormig object dat in vorm en grootte overeenkomt met een aanvullingskardoes, de additionele voortdrijvende lading die oorspronkelijk aan het staartstuk was bevestigd (figuur 6).

Figuur 6: Object nabij restant staartstuk, zoals gefotografeerd na het ongeval. (Foto: Defensie)

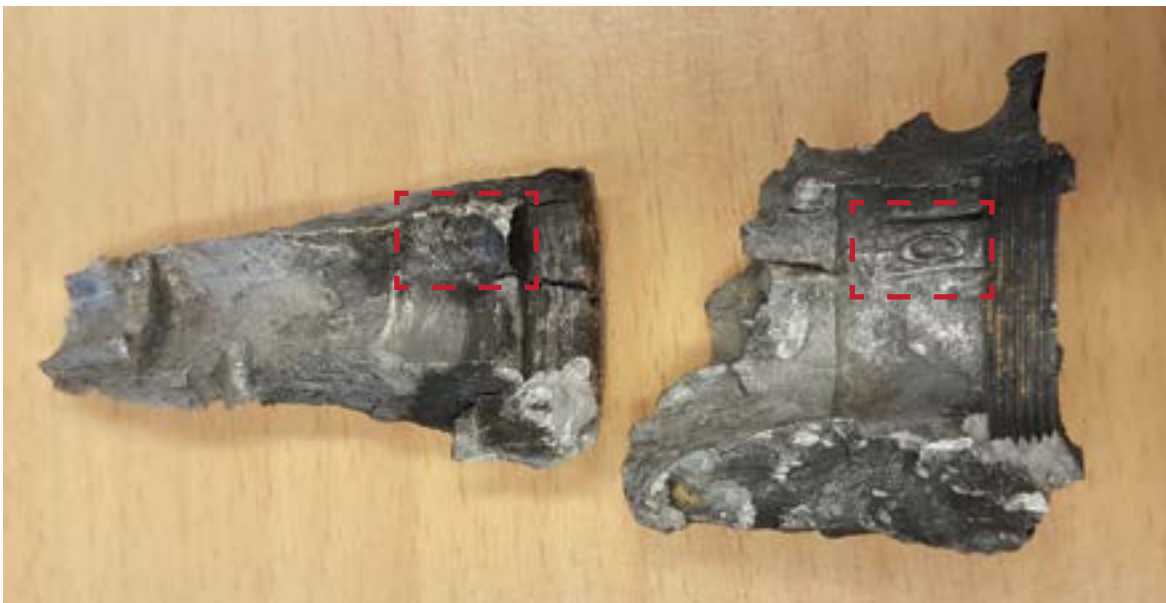
Op de binnenwand van de schokbuis van de ongevalsgranaat is een scherp afgetekende afdruk zichtbaar van de sluiters en sluiterveer. Op de binnenwand van de geteste schokbuis in de gewapende stand heeft de sluiterveer eveneens een afdruk achtergelaten, maar deze is minder prominent dan die op de schokbuis van de ongevalsgranaat, zie figuur 10.

Figuur 10: Afdruk van de sluiters en sluiterveer op de binnenwand van de geteste schokbuis in de gewapende stand (links) en op de binnenwand van de schokbuis van de ongevalsgranaat (rechts). (Foto's: TNO)

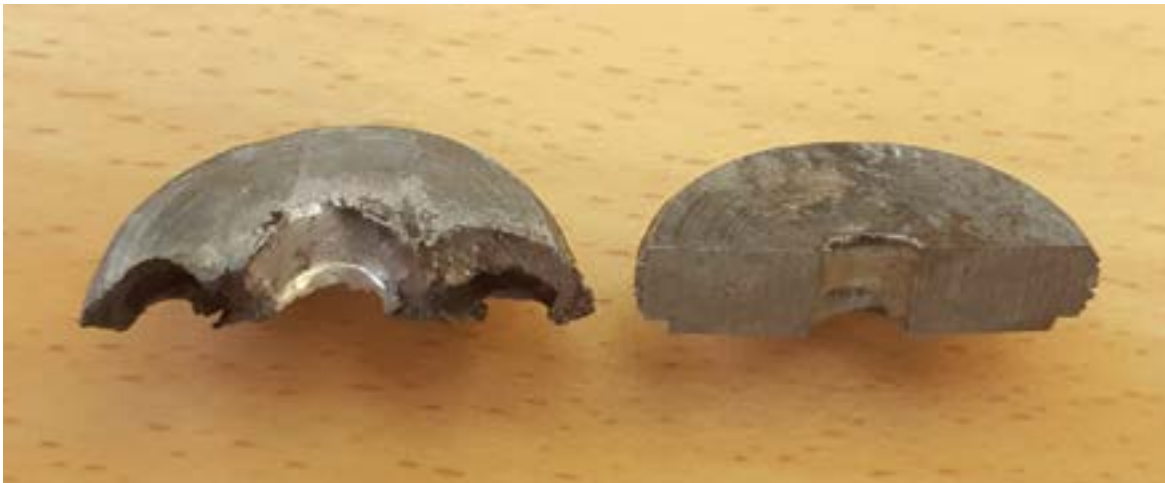
deze is opmerkelijk cilindrisch wat duidt op een reactie van alleen de overdrachtslading. Ook deze waarneming toont aan dat de ongevalsgranaat in de ongewapende stand stond op het moment van afvuren.

Figuur 15: Links de bovenzijde van de afsluitplaat uit de test in gewapende stand. Rechts de afsluitplaat van het ongeval. De afsluitplaat in gewapende stand is gebroken als gevolg van de detonatie, de afsluitplaat uit het ongeval is intact teruggevonden, maar is doorgezaagd voor nader onderzoek. (Foto: TNO)

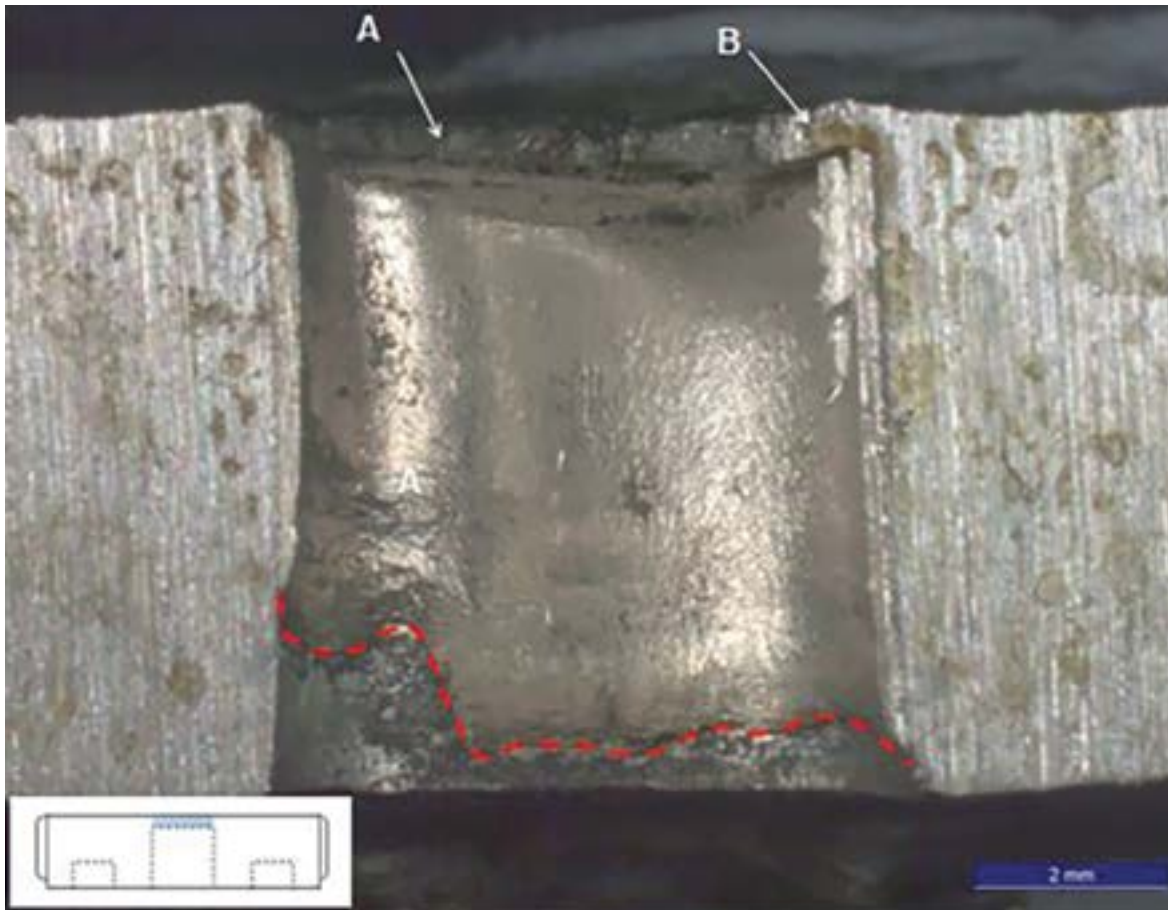
Figuur 19: Het centrale gat van de afsluitplaat met aangegeven A. (weggeslagen rand) B. (neerwaartse kromming) en een rode stippellijn (glimmend oppervlak met restant cupje - zie figuur 20). (Foto: TNO)

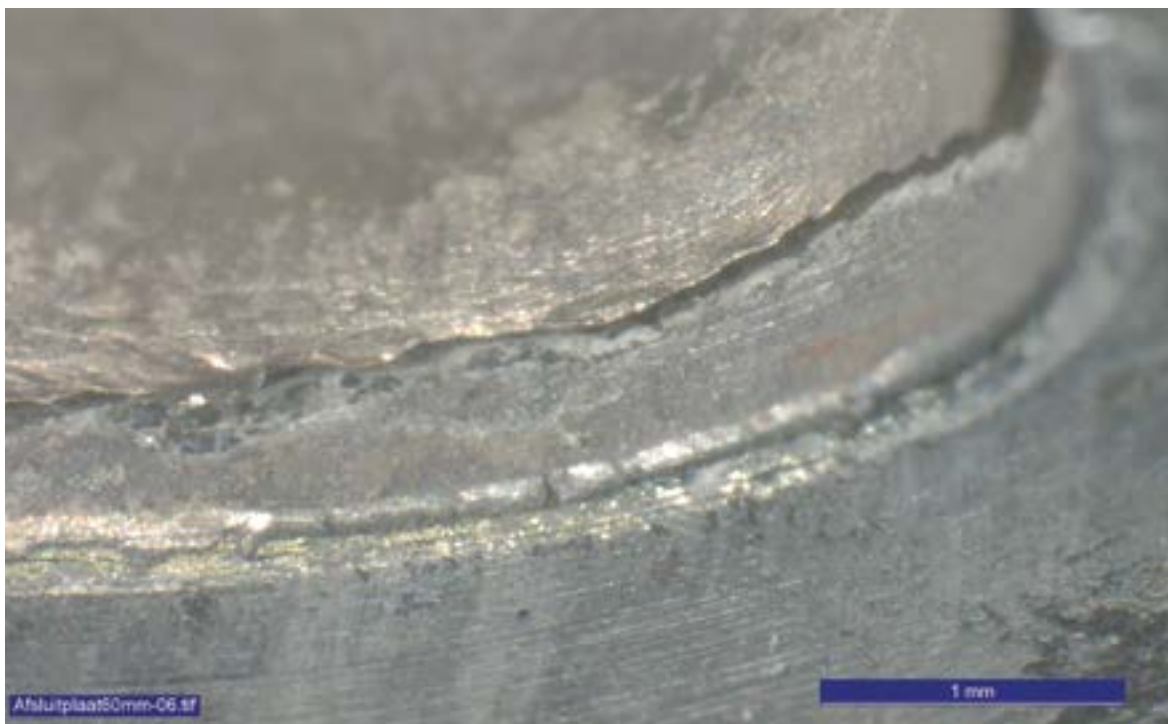
Figuur 20: Onderrand cupje van de overdrachtslading (rode lijn in figuur 19) aan de binnenzijde van een van de helften van het centrale gat van de afsluitplaat. (Foto: TNO)

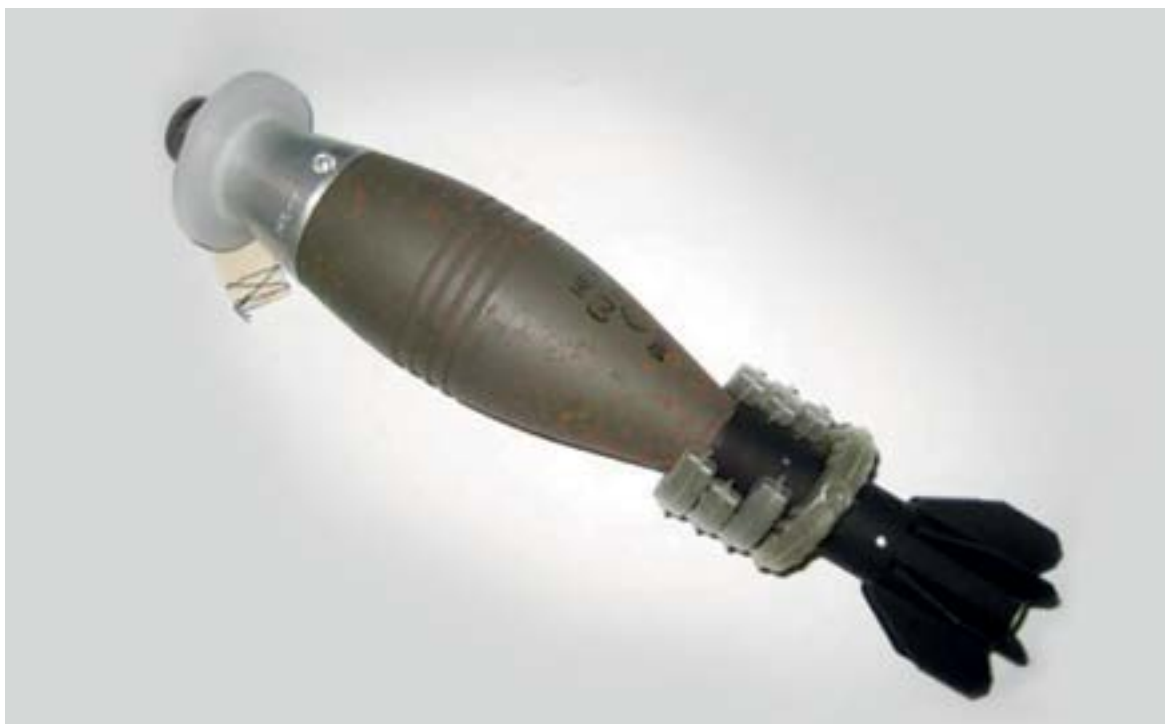
+63 °C. Hieruit blijkt dat de ABWM van de fabrieksspecificaties op de hoogte was. Tussen de testgranaten treft de ABWM een exemplaar aan met roestvlekken op de buitenwand (figuur 28). De ABWM vermeldt de roestvorming in haar rapport, maar verbindt daar geen twijfel aan omtrent de kwaliteit van de munitie.

Figuur 28: Granaat met roest op het lichaam, aangetroffen door de ABWM. (Foto: Defensie)

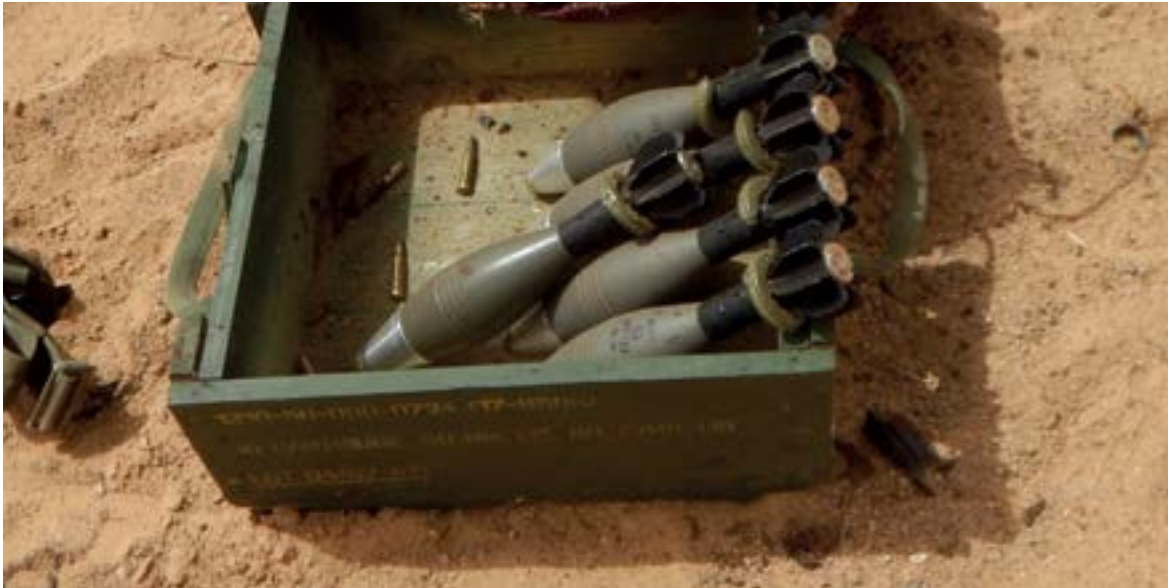
Figuur 30: Blootstelling van de mortiergranaten aan zonnestraling, deze foto is gemaakt vlak na het ongeval.
(Foto: Defensie)
