Inspectie Lange Jaap Huisduinen

Herinspectie scheuren

Opdrachtgever	Rijkswaterstaat GPO
Rapportnummer	P52928
Status	Definitief
Rapportdatum	2 maart 2023
Uitvoering	
Projectleider

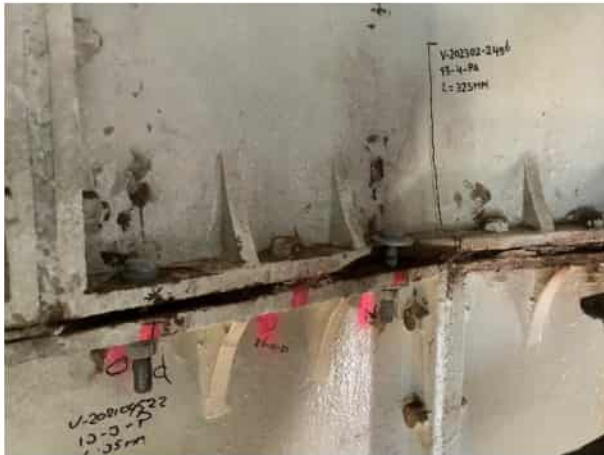
Figuur 4.1: Scheur in het paneel en afgebroken flens als gevolg van vervangen van bouten. Groot gedeelte van de voeg is hier niet meer intact.

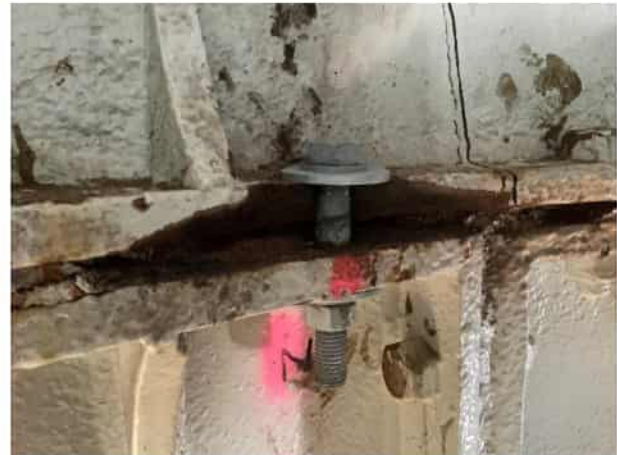
Figuur 4.2: Scheur in het paneel en afgebroken flens als gevolg van vervangen van bouten. Groot gedeelte van de voeg is hier niet meer intact.

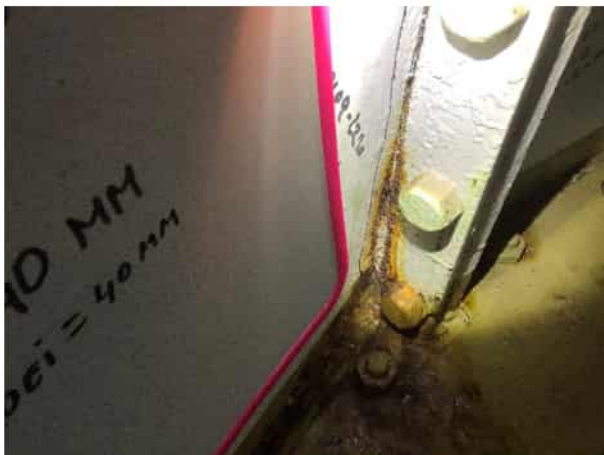
Figuur 4.3: Scheur tussen flens en lijf staat verder open door toedoen van delaminatie.

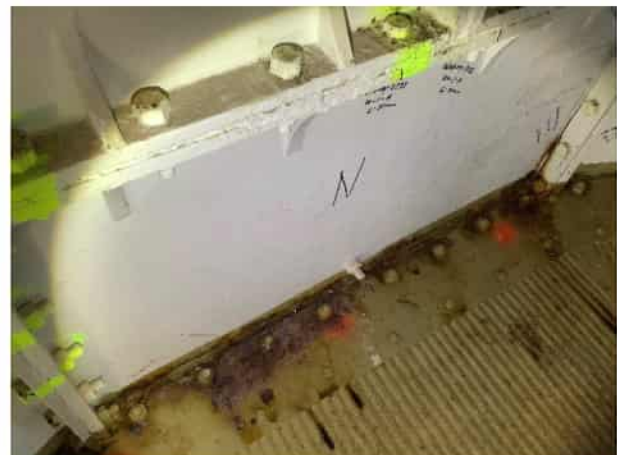
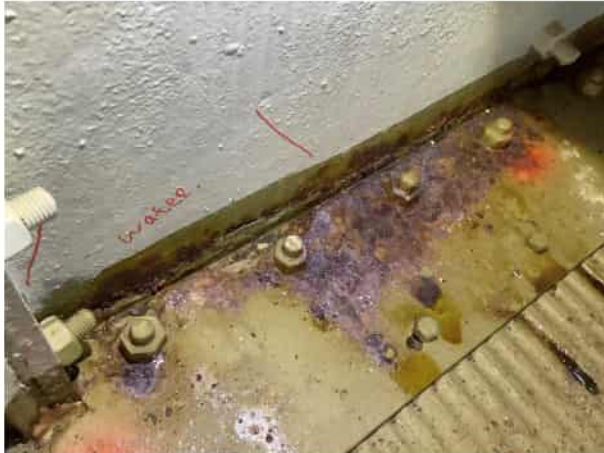
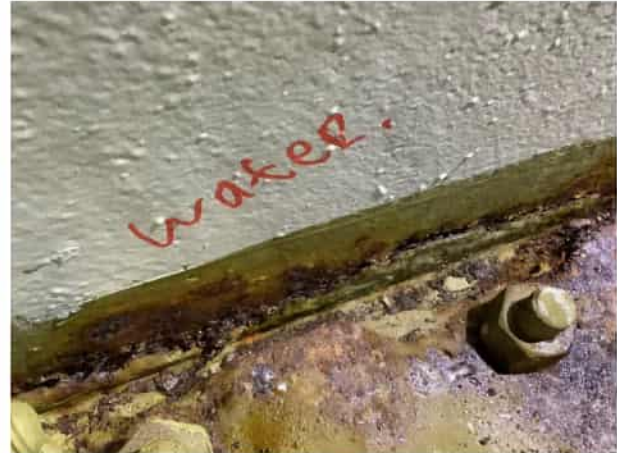
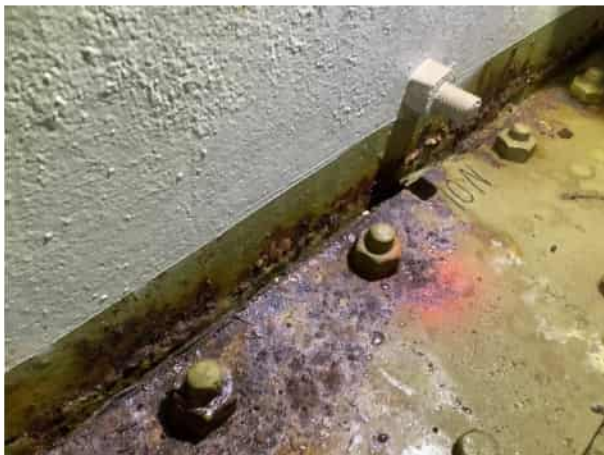
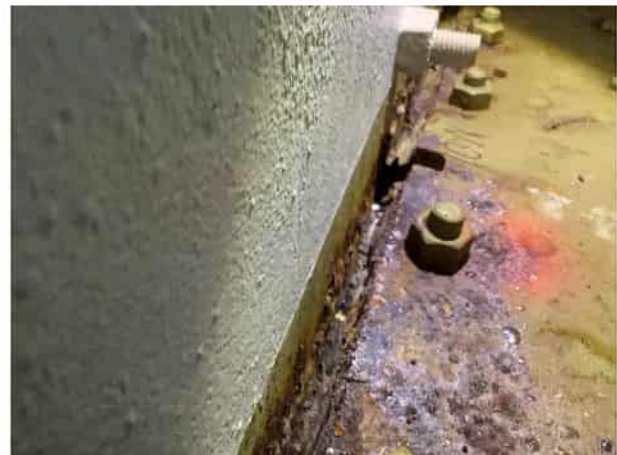
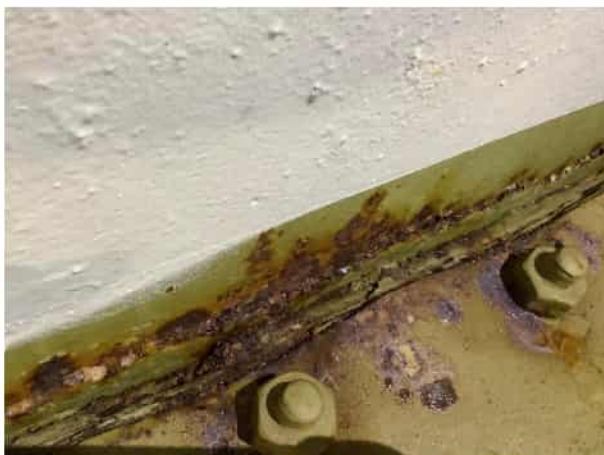
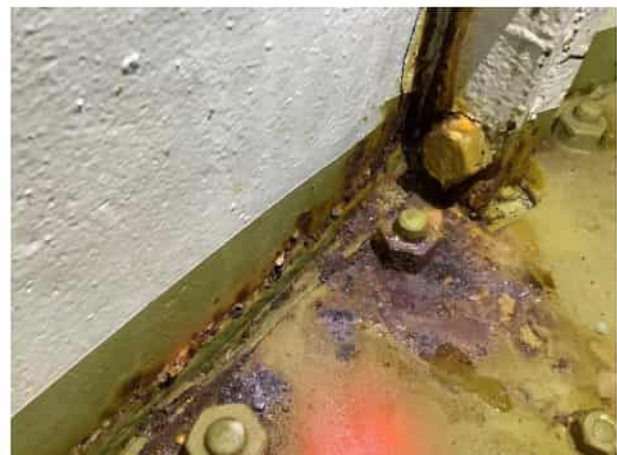
Code gebrek	Niveau	Ring	Elementcode	Locatie	Opmerkingen
-	10	1	N	Paneel/vloer	Ter plaatse van overgang van paneel naar vloerplaat is er sprake van ernstige corrosie en delaminatie. Door de druk die ontstaat door delaminatie groeit de scheur verder en is indringing van vocht steeds gemakkelijker
-	13	4	PA	Flens	Bij het vervangen van oude bouten is een deel van de flens afgebroken en is er in het lijf van het paneel een nieuwe scheur ontstaan zie notering V-202302-2496. Tevens is het grootste deel van het voegmateriaal lokaal weg wat eventueel indringing van vocht kan vergemakkelijken.

Figuur 4.4: Overzicht van corrosie, delaminatie en vocht ter plaatse van het lijf en vloerplaat.

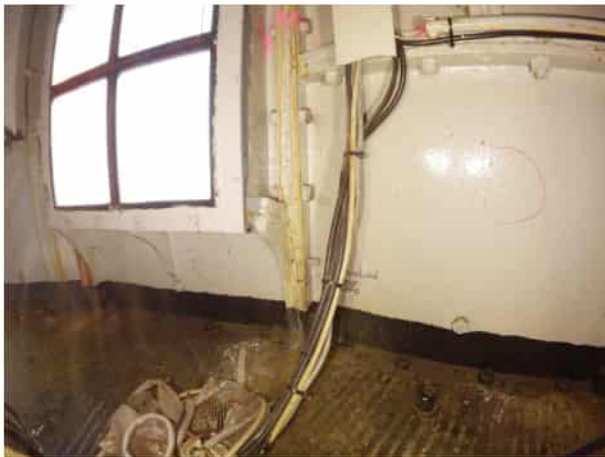
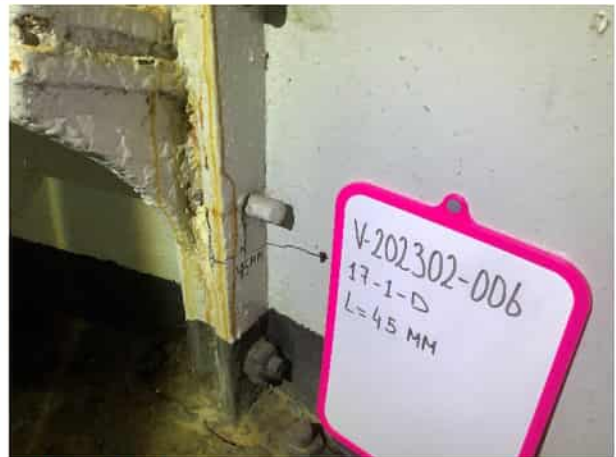
Gebrek code	: V-202106-006
Paneel	: Verdieping 17, ring 1, paneel D
Onderdeel	: Gevelement
Gebrek	: Scheur van boutgat naar de rand van de flens
Locatie	: Linksonder
Omvang 2021	: 45 mm
Omvang 2022	: 45 mm
Omvang 2/2023	: 45 mm
Opmerkingen	: Geen

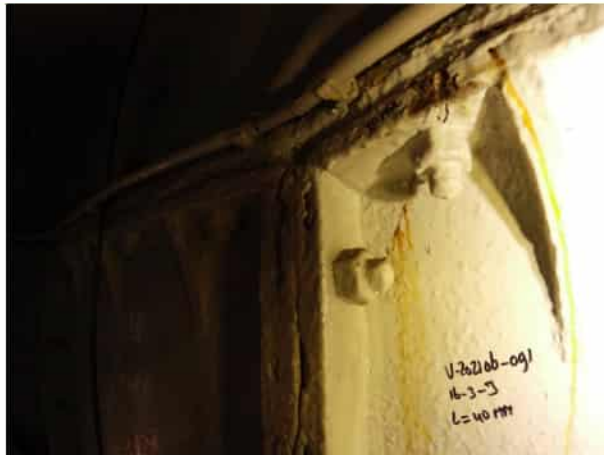
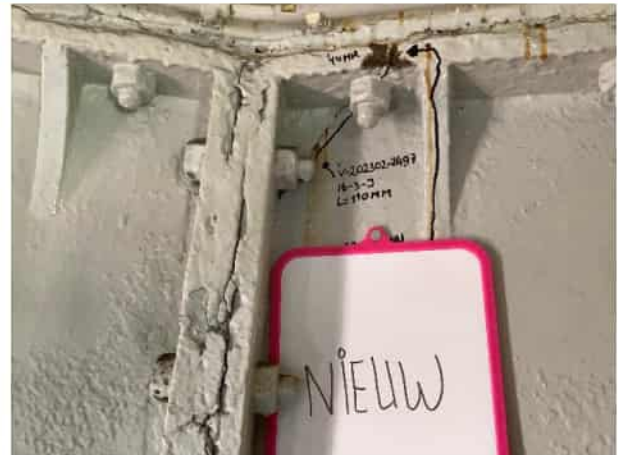
Gebrek code : V-202302-2497 KRITISCH
Paneel : Verdieping 16, ring 3, paneel J
Onderdeel : Gevelement
Gebrek : Scheur van de flens naar het lijf
Locatie : Linksboven
Omvang 2/2023 : 110 mm
Opmerkingen : Loopt door in de lijf, dit betreft een oude scheur die niet eerder was vastgelegd.

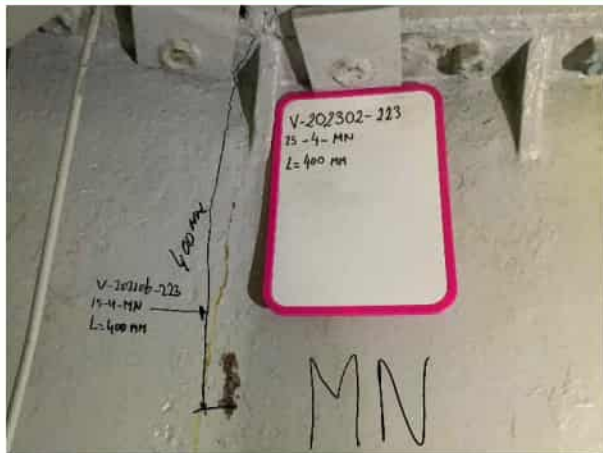
202302-0460

Gebrek code : V-202106-223 KRITISCH
Paneel : Verdieping 15, ring 4, paneel MN
Onderdeel : Gevelement
Gebrek : Scheur van de flens naar het lijf
Locatie : Links boven
Omvang 2021 : 400 mm
Omvang 2022 : 400 mm
Omvang 2/2023 : 400 mm
Opmerkingen : Geen

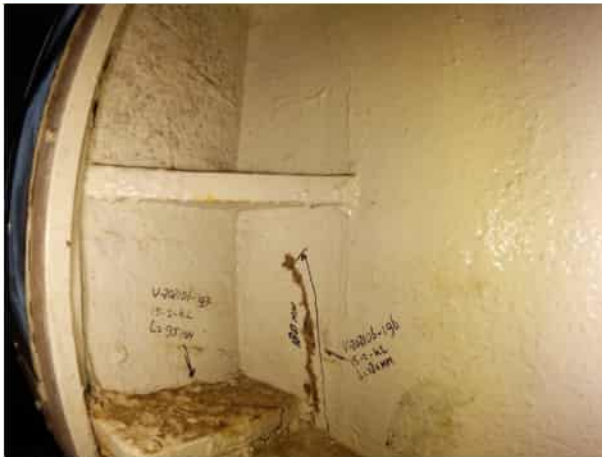
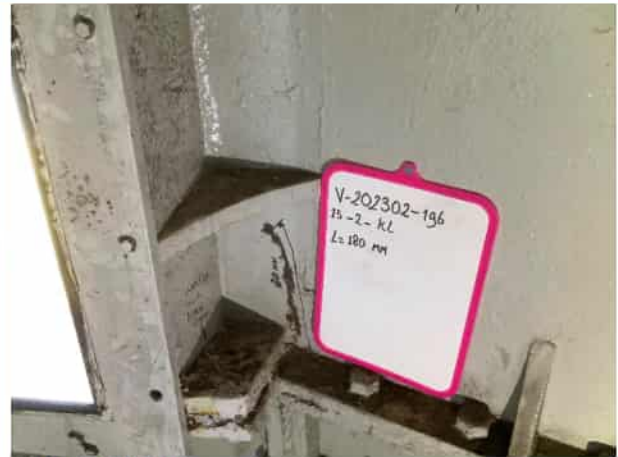
Gebrek code : V-202106-196 KRITISCH
Paneel : Verdieping 15, ring 2, paneel KL
Onderdeel : Gevelement
Gebrek : Scheur alleen in het lijf
Locatie : Links
Omvang 2021 : 180 mm
Omvang 2022 : 180 mm
Omvang 2/2023 : 180 mm
Opmerkingen : In de rapporten van 2021 en 2022 staat een foutieve scheurlengte genoteerd

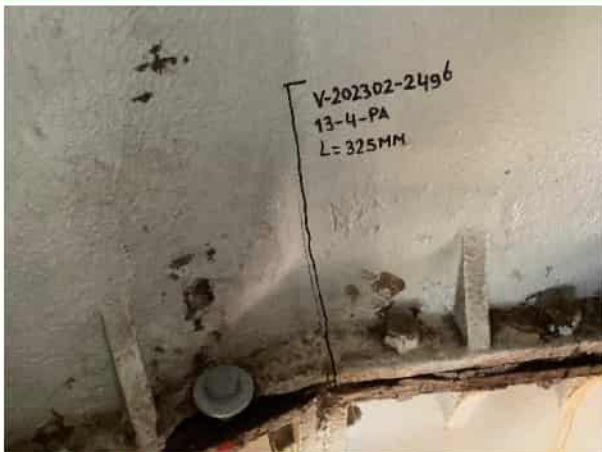
202302-0454

Onderstaand zijn foto's van de kenmerkende bevindingen weergegeven (zie Figuur 4.1 t/m Figuur 4.10). Het vocht op de vloer lijkt door de schade V-202302-2496 naar binnen te komen. Tijdens de inspectie is gezocht naar andere bronnen van lekkage, maar deze zijn niet aangetroffen.

Gebrek code : V-202302-2496 KRITISCH
Paneel : Verdieping 13, ring 4, paneel PA
Onderdeel : Gevelement
Gebrek : Scheur van de flens naar het lijf
Locatie : Midden onder
Omvang 2/2023 : 325 mm
Opmerkingen : Dit betreft een nieuwe scheur.

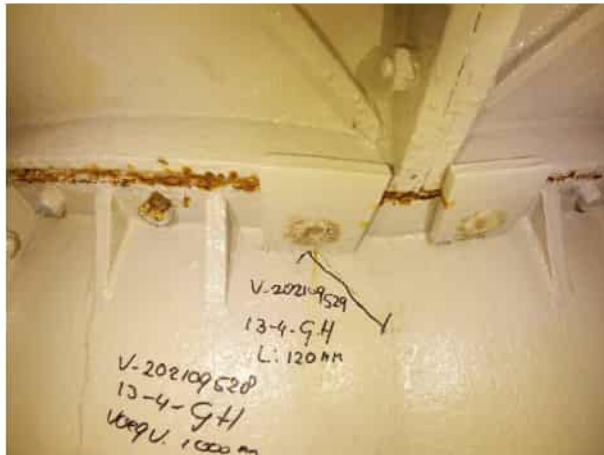
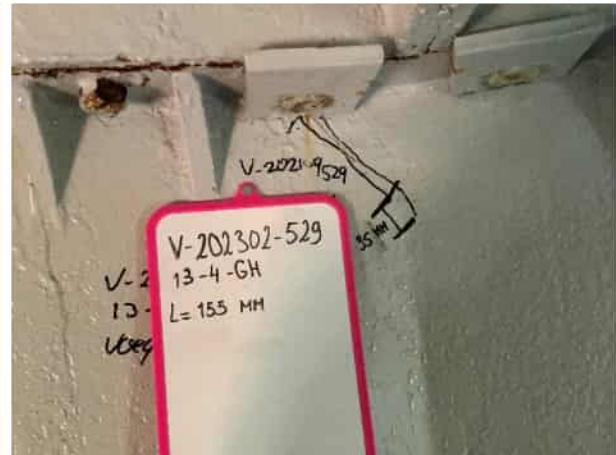
Gebrek code : V-202109-529 KRITISCH
Paneel : Verdieping 13, ring 4, paneel GH
Onderdeel : Gevelement
Gebrek : Scheur van de flens naar het lijf
Locatie : Boven
Omvang 2021 : 120 mm
Omvang 2022 : 155 mm – gegroeid
Omvang 2/2023 : 155 mm
Opmerkingen : Groei uit 2022 nu op locatie aangebracht, eerder was dit niet mogelijk ivm het niet mogen betreden van de toren

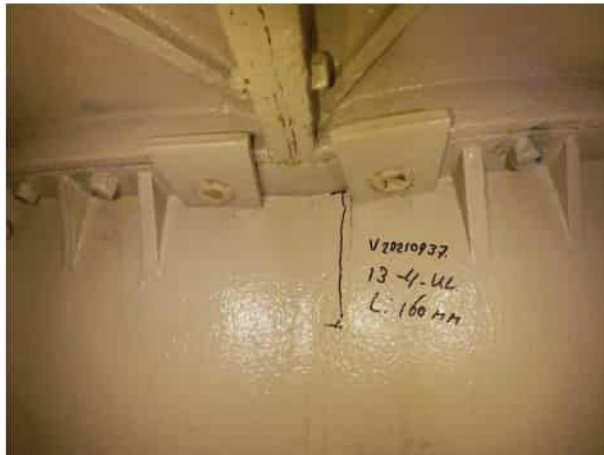
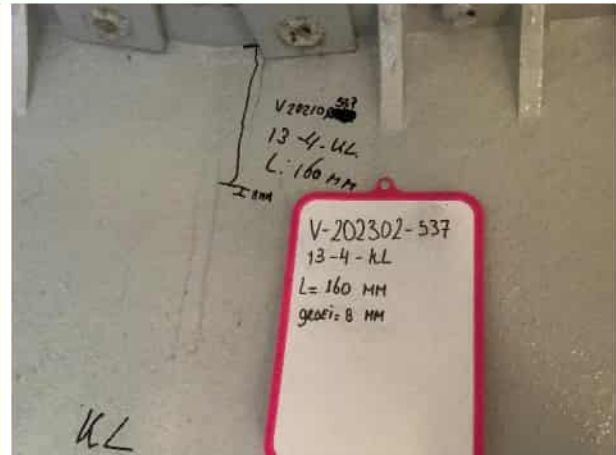
Gebrek code : V-202109-537 KRITISCH
Paneel : Verdieping 13, ring 4, paneel KL
Onderdeel : Gevelement
Gebrek : Scheur alleen in het lijf
Locatie : Boven
Omvang 2021 : 160 mm
Omvang 2022 : 160 mm
Omvang 2/2023 : 168 mm - gegroeid
Opmerkingen : Verlenging van 8mm aangetroffen

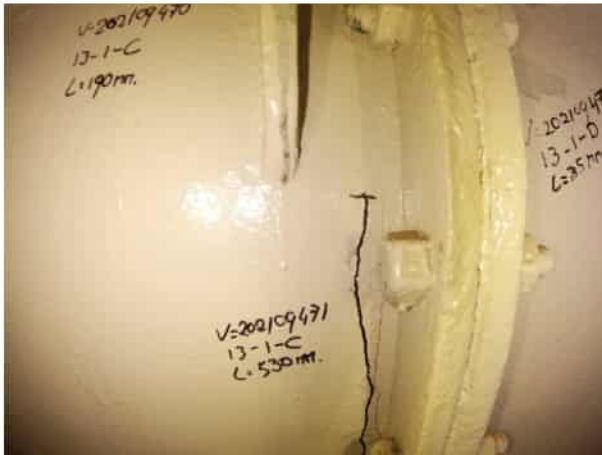
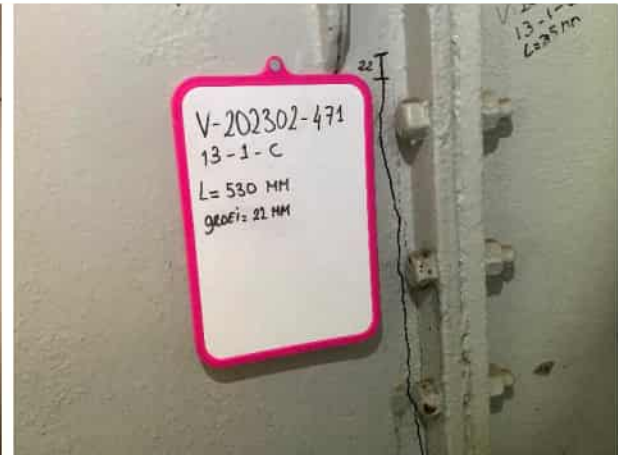
Gebrek code : V-202109-471 KRITISCH
Paneel : Verdieping 13, ring 1, paneel C
Onderdeel : Gevelement
Gebrek : Scheur van de flens naar het lijf
Locatie : Rechts
Omvang 2021 : 530 mm
Omvang 2022 : 530 mm
Omvang 2/2023 : 552 mm - gegroeid
Opmerkingen : Verlenging van 22mm aangetroffen

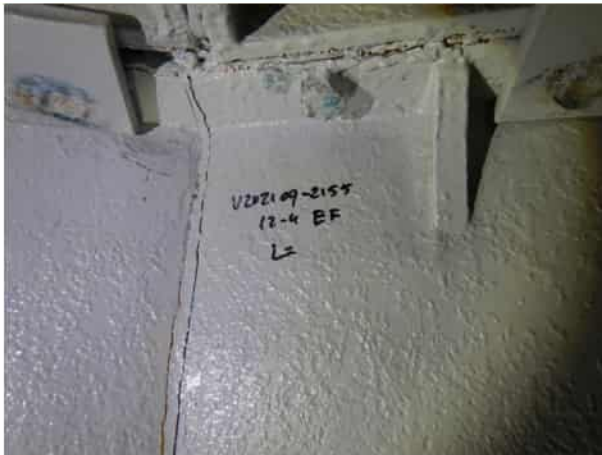
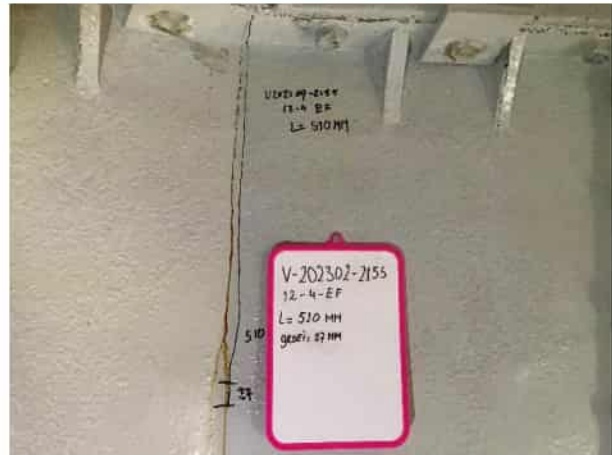
Gebrek code : V-202109-2155 KRITISCH
 Paneel : Verdieping 12, ring 4, paneel EF
 Onderdeel : Gevelement
 Gebrek : Scheur van de flens naar het lijf
 Locatie : Midden boven
 Omvang 2021 : 510 mm
 Omvang 2022 : 510 mm
 Omvang 2/2023 : 537 mm - gegroeid
 Opmerkingen : Verlenging van 27mm aangetroffen

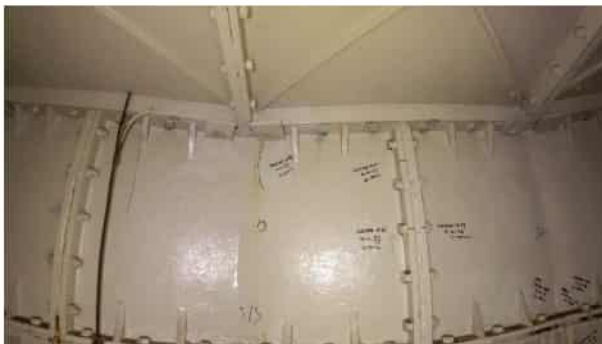
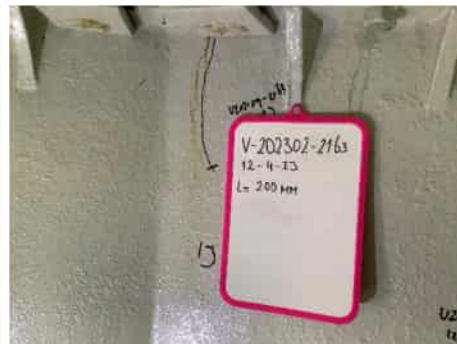
Gebrek code : V-202109-2163 KRITISCH
 Paneel : Verdieping 12, ring 4, paneel IJ
 Onderdeel : Gevelement
 Gebrek : Scheur van de flens naar het lijf
 Locatie : Bout 1 van (13)J
 Omvang 2021 : 200 mm
 Omvang 2022 : 200 mm
 Omvang 2/2023 : 200 mm
 Opmerkingen : Geen

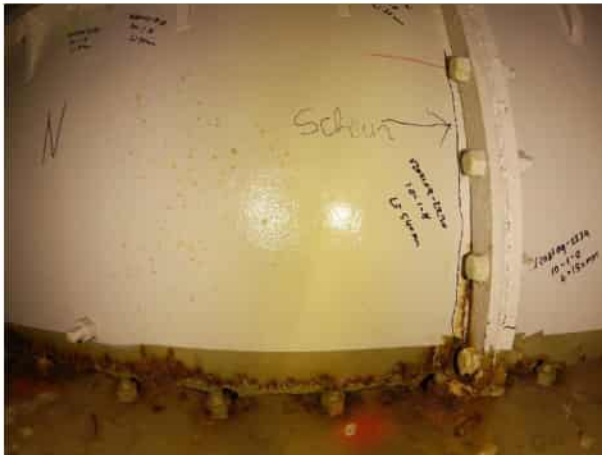
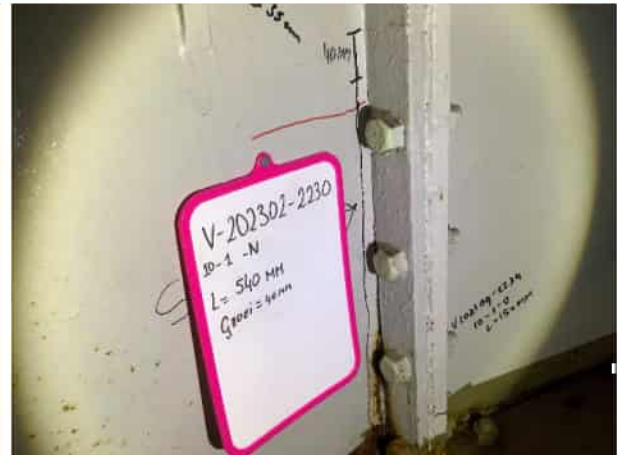
Gebrek code : V-202109-2230
Paneel : Verdieping 10, ring 1, paneel N
Onderdeel : Gevelement
Gebrek : Scheur alleen in de flens
Locatie : Rechts, hoek van de flens
Omvang 2021 : 540 mm
Omvang 2022 : 540 mm
Omvang 2/2023 : 580 mm - gegroeid
Opmerkingen : Verlenging van 40mm aangetroffen

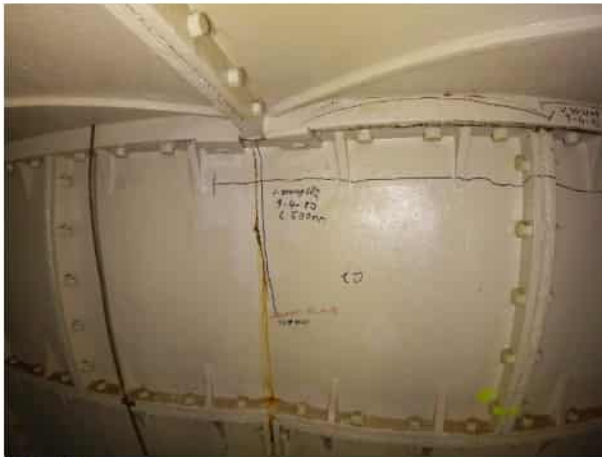
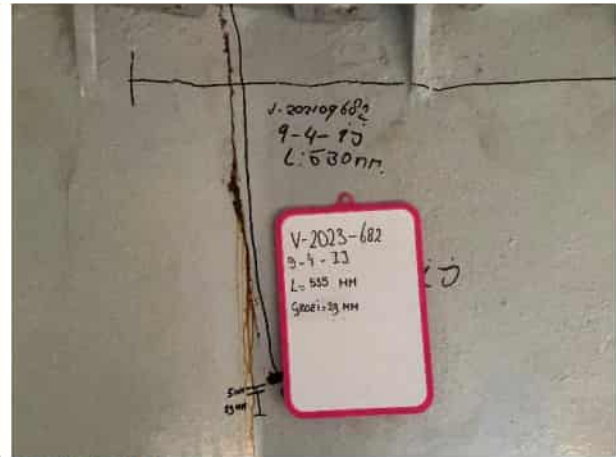
Opvallend is dat scheuren V-202302-682 en V-202302-2463 bij elke herhaling zijn gegroeid (blauw gemarkeerd in de tabel). Deze bevinden zich ook aan dezelfde zijde van de toren en in de knik van een gezet paneel. V-202302-2463 vertoont daarbij ook uitbloeding van corrosie, deze scheur is watervoerend.

Gebrek code : V-202109-682 KRITISCH
Paneel : Verdieping 9, ring 4, paneel IJ
Onderdeel : Gevelement
Gebrek : Scheur van de flens naar het lijf
Locatie : Paneel
Omvang 2021 : 530 mm
Omvang 2022 : 535 mm – gegroeid
Omvang 2/2023 : 564 mm – gegroeid
Opmerkingen : Verlenging van 29mm aangetroffen

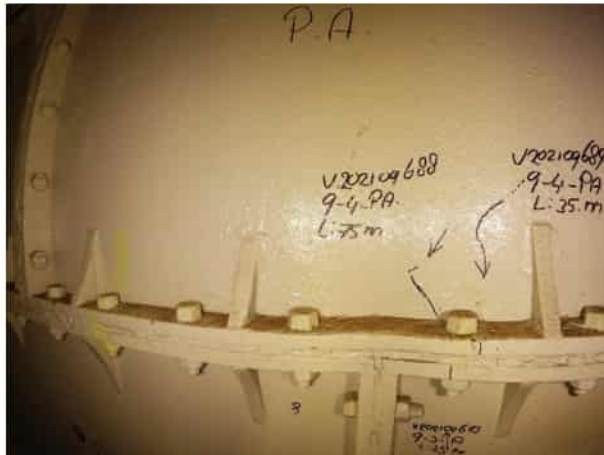
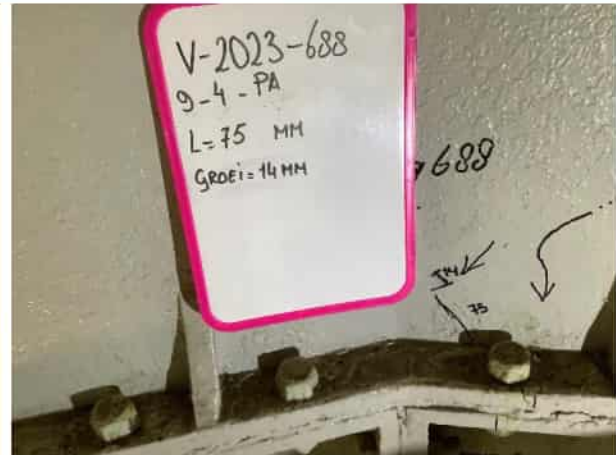
Gebrek code : V-202109-688 KRITISCH
 Paneel : Verdieping 9, ring 4, paneel PA
 Onderdeel : Gevelement
 Gebrek : Scheur van de flens naar het lijf
 Locatie : Onder
 Omvang 2021 : 75 mm
 Omvang 2022 : 75 mm
 Omvang 2/2023 : 89 mm - gegroeid
 Opmerkingen : Verlenging van 14mm aangetroffen

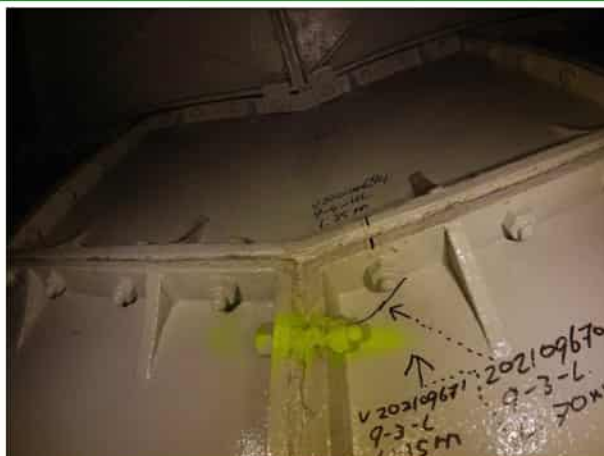
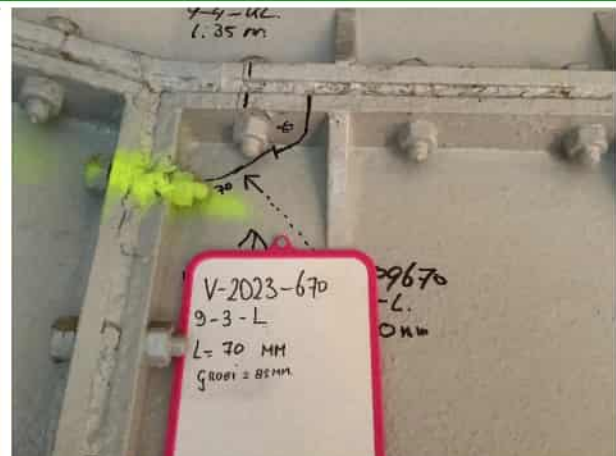
Gebrek code : V-202109-670 KRITISCH
 Paneel : Verdieping 9, ring 3, paneel L
 Onderdeel : Gevelement
 Gebrek : Scheur van de flens naar het lijf
 Locatie : Paneel
 Omvang 2021 : 70 mm
 Omvang 2022 : 70 mm
 Omvang 2/2023 : 155 mm - gegroeid
 Opmerkingen : Verlenging van 85mm aangetroffen, Bestaande scheur is door gescheurd in de flens.

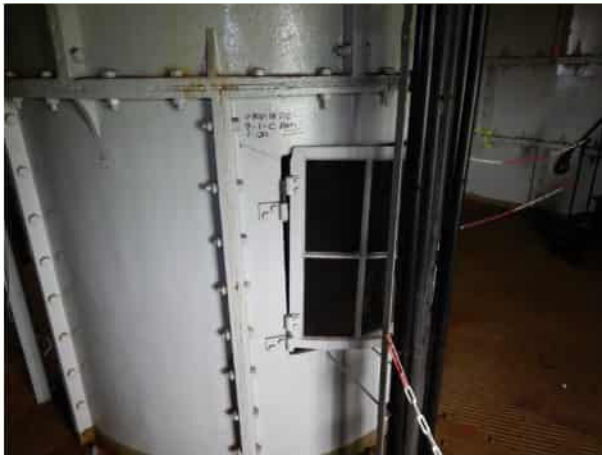
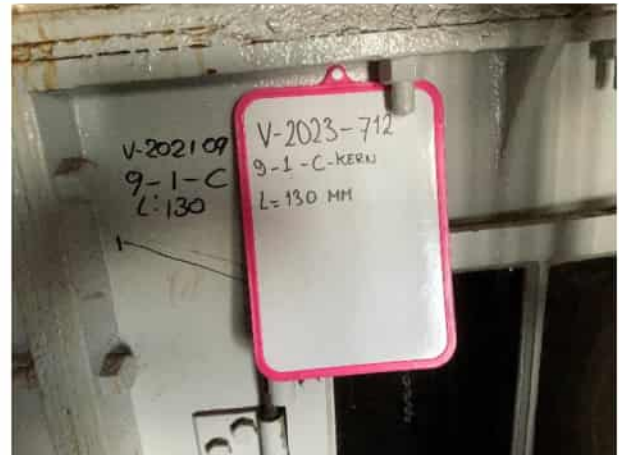
Gebrek code : V-202109-712
Paneel : Verdieping 9, ring 1, Kern C
Onderdeel : Kern
Gebrek : Scheur van het luikje naar het lijf
Locatie : Paneel
Omvang 2021 : 130 mm
Omvang 2022 : 130 mm
Omvang 2/2023 : 130 mm
Opmerkingen : Geen

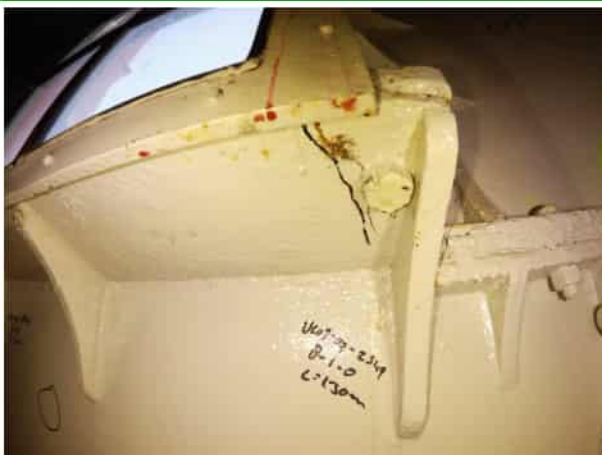
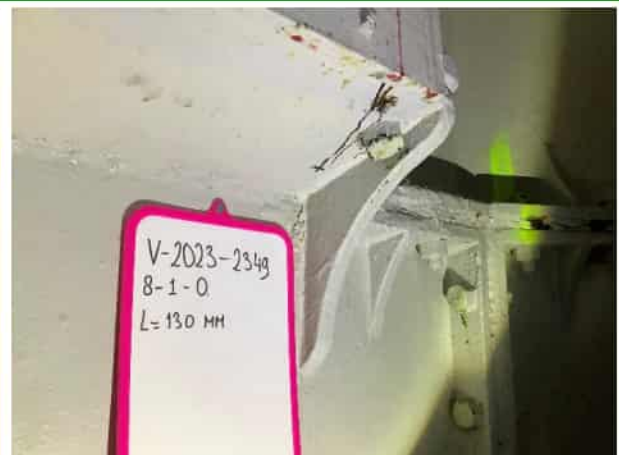
Gebrek code : V-202109-2349
Paneel : Verdieping 8, ring 1, paneel O
Onderdeel : Gevelement
Gebrek : Scheur alleen in de flens
Locatie : Flens van het raam
Omvang 2021 : 130 mm
Omvang 2022 : 130 mm
Omvang 2/2023 : 130 mm
Opmerkingen : Raamzijde

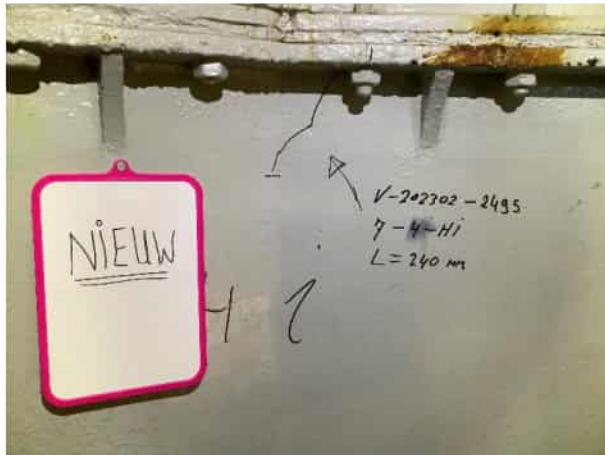
202302-0430

Gebrek code : V-202302-2495
Paneel : Verdieping 7, ring 4, paneel HI
Onderdeel : Gevelement
Gebrek : Scheur van flens naar lijf
Locatie : Flens van het raam
Omvang 2/2023 : 240 mm
Opmerkingen : Dit betreft een nieuwe scheur.

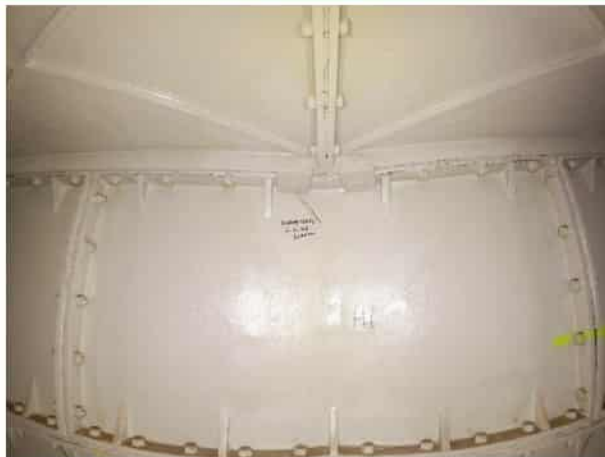
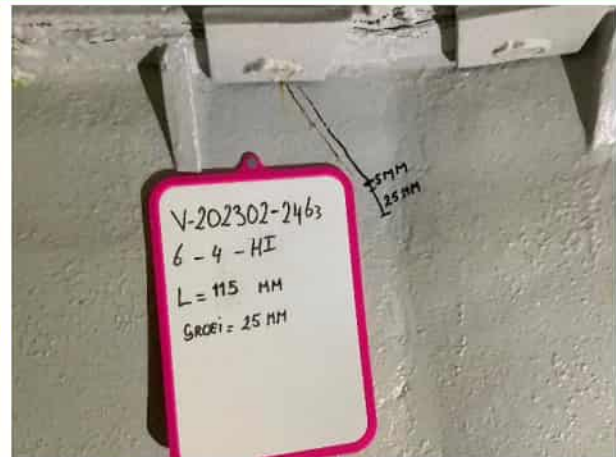
Gebrek code : V-202109-2463 KRITISCH
Paneel : Verdieping 6, ring 4, paneel HI
Onderdeel : Gevelement
Gebrek : Scheur van de flens naar het lijf
Locatie : Boven midden
Omvang 2021 : 110 mm
Omvang 2022 : 115 mm - gegroeid
Omvang 2/2023 : 140 mm - gegroeid
Opmerkingen : Verlenging van 25mm aangetroffen

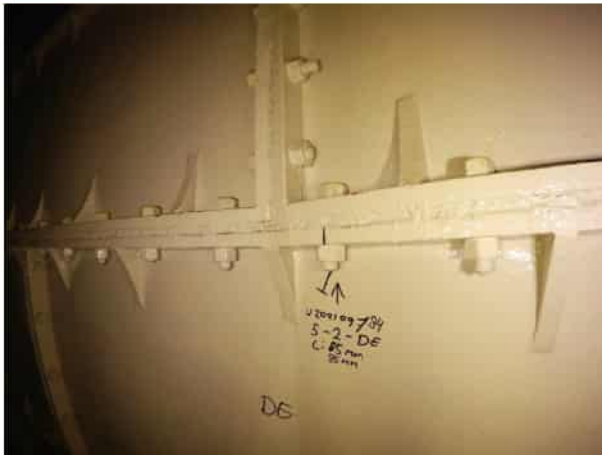
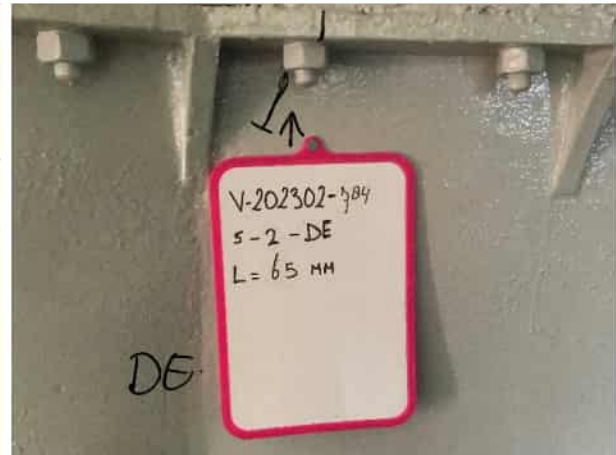
Gebrek code : V-202109-784 KRITISCH
 Paneel : Verdieping 5, ring 2, paneel DE
 Onderdeel : Gevelement
 Gebrek : Scheur van de flens naar het lijf
 Locatie : Boven
 Omvang 2021 : 65 mm
 Omvang 2022 : 65 mm
 Omvang 2/2023 : 65 mm
 Opmerkingen : Geen

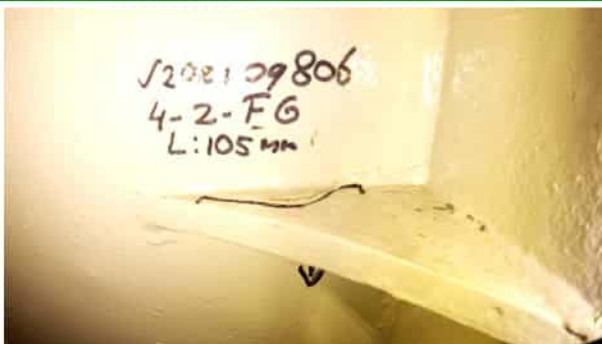
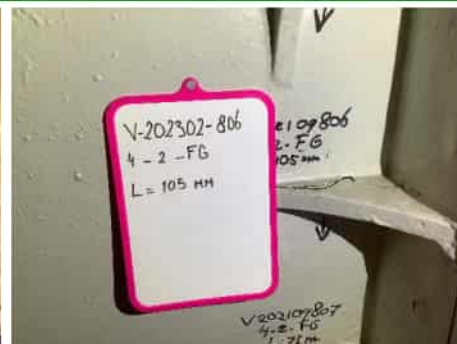
Gebrek code : V-202109-806
 Paneel : Verdieping 4, ring 2, paneel FG
 Onderdeel : Rechts
 Gebrek : Scheur alleen in het lijf
 Locatie : Steun
 Omvang 2021 : 105 mm
 Omvang 2022 : 105 mm
 Omvang 2/2023 : 105 mm
 Opmerkingen : Geen

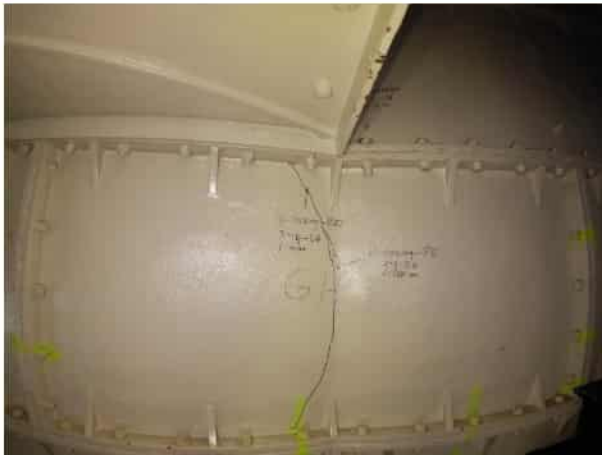
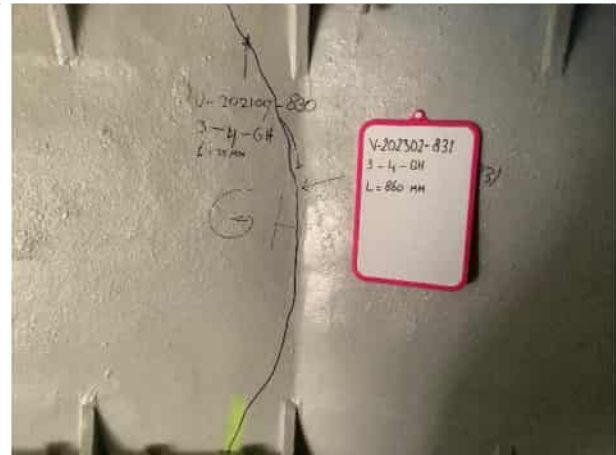
Gebrek code	: V-202109-831	KRITISCH
Paneel	: Verdieping 3, ring 4, paneel GH	
Onderdeel	: Gevelement	
Gebrek	: Scheur alleen in het lijf	
Locatie	: Paneel	
Omvang 2021	: 860 mm	
Omvang 2022	: 860 mm	
Omvang 2/2023	: 860 mm	
Opmerkingen	: Geen

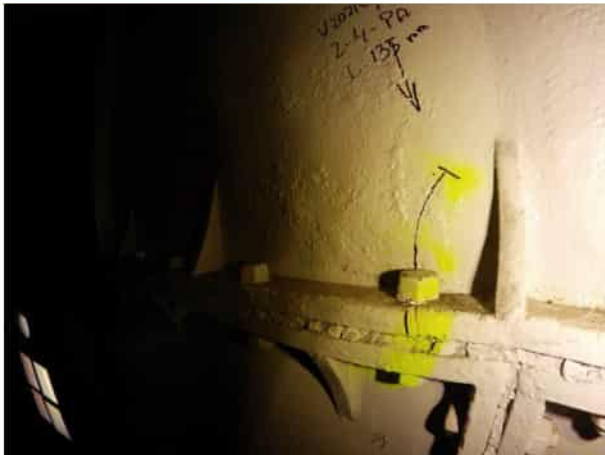
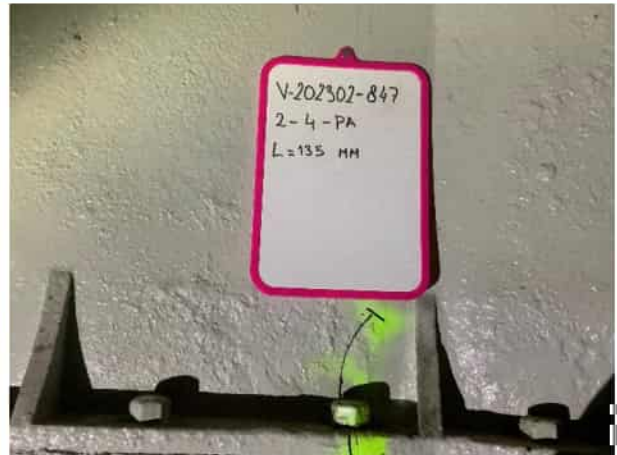
Gebrek code : V-202109-847 KRITISCH
Paneel : Verdieping 2, ring 4, paneel PA
Onderdeel : Gevelement
Gebrek : Scheur van de flens naar het lijf
Locatie : Paneel
Omvang 2021 : 135 mm
Omvang 2022 : 135 mm
Omvang 2/2023 : 135 mm
Opmerkingen : Geen

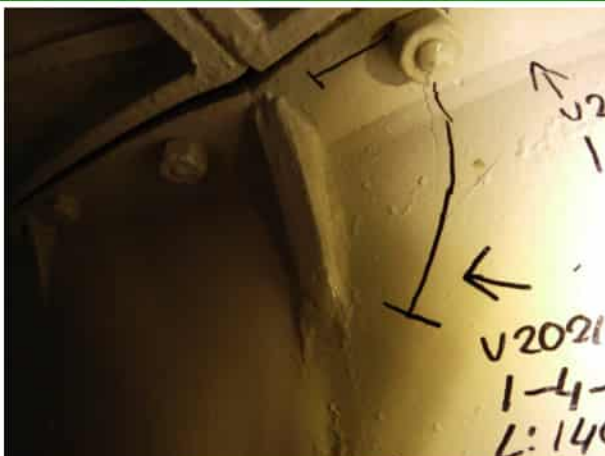
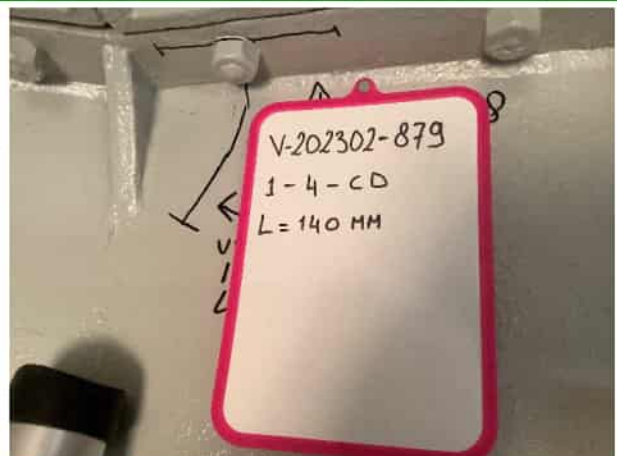
Gebrek code : V-202109-879 KRITISCH
Paneel : Verdieping 1, ring 4, paneel CD
Onderdeel : Gevelement
Gebrek : Scheur van de flens naar het lijf
Locatie : Paneel
Omvang 2021 : 140 mm
Omvang 2022 : 140 mm
Omvang 2/2023 : 140 mm
Opmerkingen : Geen

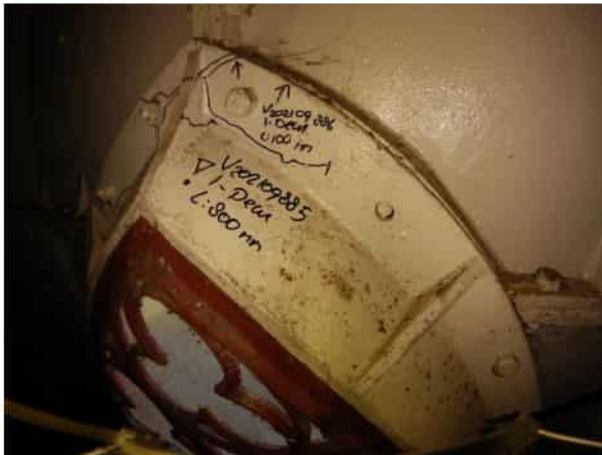
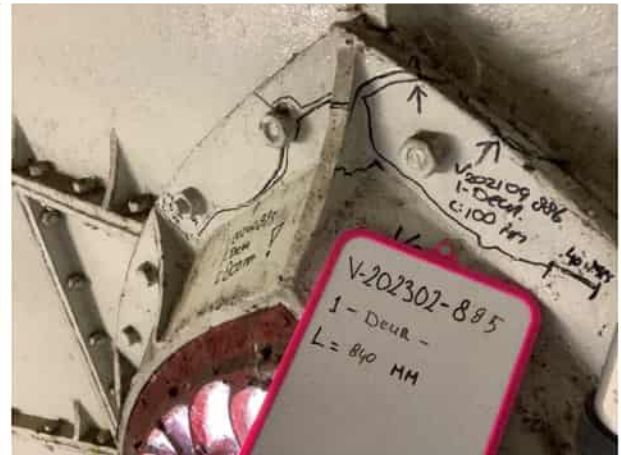
Gebrek code : V-202109-885
Paneel : Verdieping 1, ring, paneel deur
Onderdeel : Deur
Gebrek : Scheur van boutgat naar de rand van de flens
Locatie : Boven
Omvang 2021 : 800 mm
Omvang 2022 : 840 mm gegroeid
Omvang 2/2023 : 840 mm
Opmerkingen : Groei uit 2022 nu op locatie aangebracht, eerder was dit niet mogelijk ivm het niet mogen betreden van de toren
