Schadeonderzoek Groningen Buitengebied

Technische rapportage

Nederlandse Aardolie Maatschappij B.V.

Technische rapportage
Definitief
29 maart 2017
ASN177-12/17-004.636

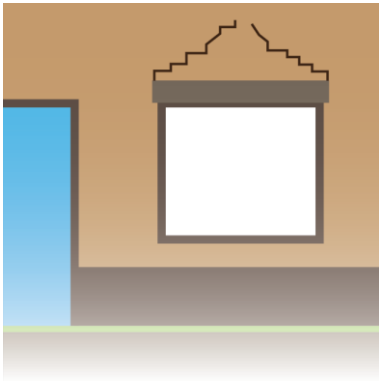
Afbeelding 3.4 Schadebeeld onvoldoende sterkte/stijfheid latei

Het schadebeeld kan niet alleen fysiek worden waargenomen bij de beoordeling maar kan ook getoetst worden door een trendanalyse. Verondersteld wordt dat het schadebeeld een relatie zal hebben met het bouwjaar waarbij het schadebeeld vaker voor zal komen bij oudere gebouwen. Deze veronderstelling wordt gedaan omdat het schadebeeld een sterke relatie heeft met de kwaliteit van de latei en de kwaliteit van de uitvoering van de lateiconstructie. Zowel de kwaliteit van lateien als de kwaliteit van de uitvoering van de lateiconstructie zijn in de tijd op basis van opgedane ervaringen verbeterd. Daarnaast zullen oudere gebouwen meer belastingscycli doorlopen hebben en is de invloed van tijd op degradatie van bouwmaterialen groot.

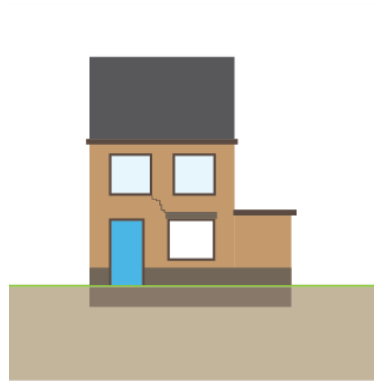
Afbeelding 3.19 Schadebeeld ontbreken dilataties in een metselwerk buitenwand

De verwachting is dat de ervaringen door de tijd met dergelijke schade hebben geleid tot het meer en systematisch toepassen van dilatatievoegen. In de huidige bouw is dit een overweging die binnen een ontwerpproces veelal bewust wordt gemaakt. Daarnaast zullen metselwerk gevels van oudere gebouwen meer temperatuurswisselingen hebben doorlopen dan metselwerkgevels van nieuwere gebouwen. Dit betekent dat het aantal schades als gevolg van verhinderde vervormingen in de tijd af moeten nemen. Deze verwachting is getoetst aan alle schades in buitengevels die binnen dit onderzoek zijn geduid als schade als gevolg van verhinderde vervorming door het ontbreken van een dilatatie in metselwerk. De resultaten zijn weergegeven in afbeelding 3.20.

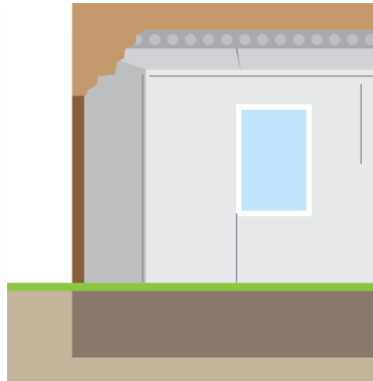
Afbeelding 3.21 Schadebeeld scheuren tussen bouwelementen binnen door vervormingen

Het schadebeeld heeft een sterke relatie met de hoeveelheid grote krimpgevoelige elementen dat gebruikt wordt in de bouw. Een groot element zet in absolute zin meer uit en krimpt meer dan een klein element, terwijl er minder aansluitingen zijn tussen de elementen waarin deze vervorming kan worden opgenomen. In de moderne bouw is een tendens waarneembaar naar steeds meer grote elementen (vloerelementen, binnenspouwbladen, binnenwanden) om sneller te kunnen bouwen. Het aantal scheuren ten gevolge van opgelegde vervormingen in binnenwanden zal naar verwachting dus toenemen naar mate woningen van recenter datum zijn.

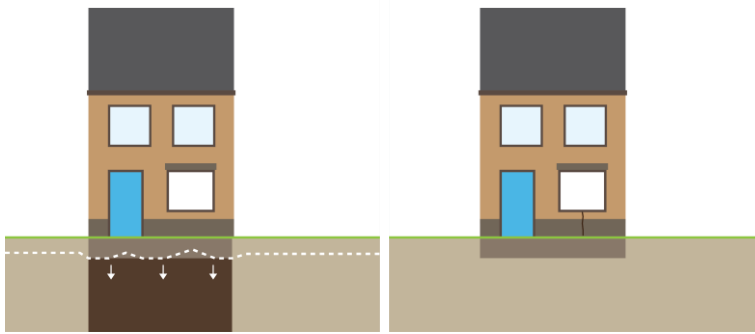
Afbeelding 3.24 Schadebeeld autonome zetting ten gevolge van niet uniforme belasting

In het buitengebied komen verschillende ondergronden voor zoals weergegeven in afbeelding 3.25. Op basis van een analyse van de bodemopbouw is deze mogelijke schadeoorzaak niet te falsificeren voor alle gebouwen, omdat verschilzettingen bij alle ondergronden in het buitengebied kunnen leiden tot scheurvorming. De ervaring leert dat met name de werkwijze en maatregelen tijdens de bouw hierbij een belangrijke rol spelen. Hierdoor kunnen (onnodig) zettingen optreden bij gebouwen op zettingsongevoelige gronden en met de juiste maatregelen zettingen op zettingsgevoelige gronden worden beperkt.
