Definitieve reparatie van de reducers HFR

Project Reparatie Plan

Referentienr: NRG-25183/09.95270

34 blz 18 juni 2009

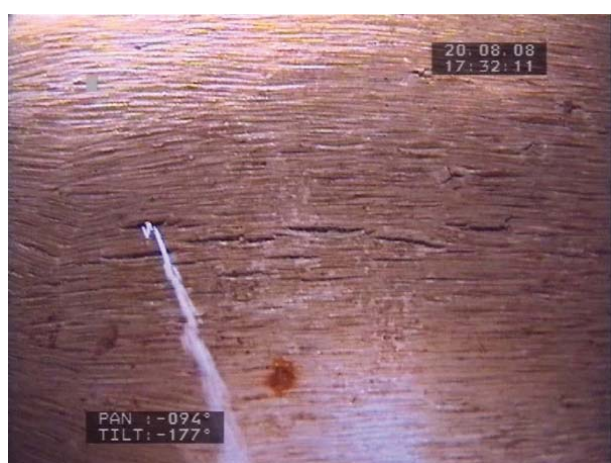
Tijdens de inspectie van augustus 2008 is voor het eerst waargenomen dat er een gasbellensspoor naar de binnenzijde van de reducer migreert. Conclusie is dat er sprake zou kunnen zijn van een gaatje in het primaire koelwatersysteem waardoor het niet uit te sluiten is dat er koelwater vanuit het gesloten systeem in de reactorhal van de HFR installatie terecht zou kunnen komen. Tot op heden heeft geen waterlekage plaatsgevonden.

Foto gasbellensspoor
