Prestatiegericht Onderhoud van de Nederlandse Spoorweginfrastructuur

Onderzoek naar de uitwerking van Prestatiegericht
Onderhoud op het veilig berijden van het Nederlandse spoor

Datum: 16 december 2013

RV13-0017

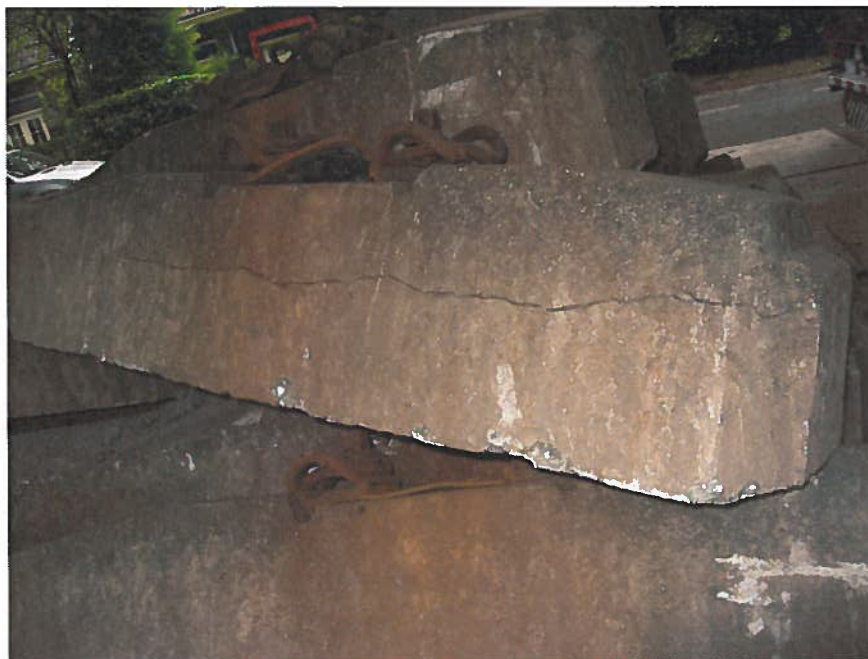
Figuur 12. Scheur in betonnen dwarsligger te Baarn, van de onderkant gefotografeerd, na verwijdering

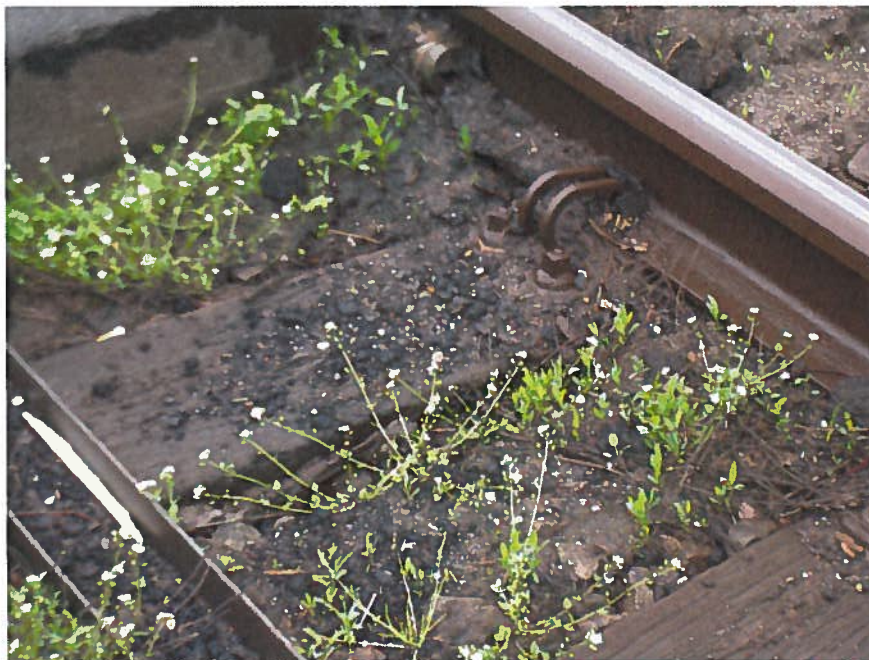
ProRail heeft problemen met de drainages op overwegen, vooral bij Harmelen-overwegen. De drainages lopen vol of zijn defect wat de kans op klappers verhoogt.¹¹ De inspectie trof veel begroeiing aan tussen de sporen op de emplacementen als gevolg van ontoereikende drainage. Ontoereikende drainage bevordert immers begroeiing.

Figuur 20. Klapper bij overweg in Gelre. De weggespoelde grond rondom de dwarsligger en de begroeiing is duidelijk te zien.
