# Trambotsing Rijswijk

Onderzoek naar de trambotsing te Rijswijk van 2 maart 2014

Datum	27 februari 2015
Status	Versie 12, definitief

RV14-0133

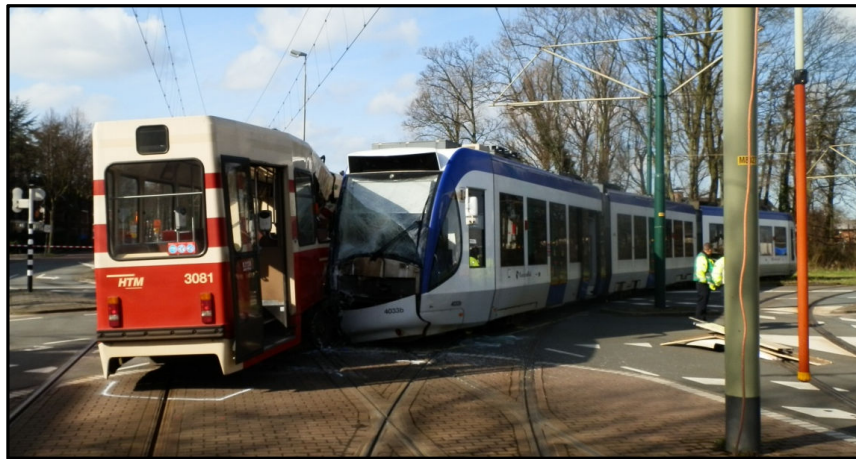
Op zondag 2 maart 2014 om 11:07 uur botst een HTM-tram van lijn 19 tegen de zijkant van een HTM-tram van lijn 1. De botsing vindt plaats op de kruising Vrijebanselaan - Broekmolenweg te Rijswijk. In de tram van lijn 1 raken 19 reizigers gewond, daarvan zijn er vier ernstig gewond en één zeer ernstig. In de tram van lijn 19 raakt niemand gewond. Beide trams ontsporen en raken zwaar beschadigd.

**Afbeelding 1: De situatie na de trambotsing (links: tram van lijn 1, rechts: tram van lijn 19)**

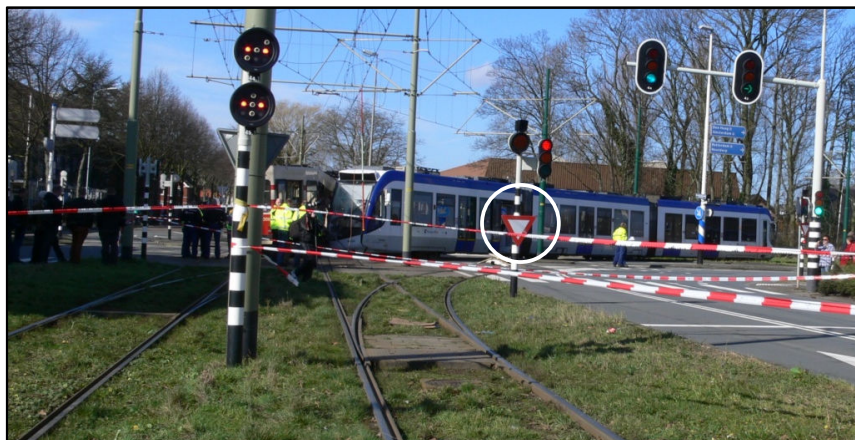
De Vrijebanselaan is een voorrangsweg. Verkeer van en naar de Broekmolenweg moet daarom voorrang verlenen aan verkeer dat op de Vrijebanselaan blijft rijden. De VRI geeft middels de tram/buslichten trams tegelijk toestemming om de kruising te passeren. Dan gelden de verkeersregels om de voorrang tussen de beide trams te bepalen. In dit geval had de bestuurder van de tram van lijn 1 voorrang moeten verlenen aan de tram van lijn 19. Bij de afslag van de Vrijebanselaan naar de Broekmolenweg staat daarom een verkeersbord B6 ("verleen voorrang aan bestuurders op de kruisende weg", zie afbeelding 2).

Ondanks dat de verkeersregels gelden op de kruising lijkt het of de tram die de kruising het eerste oprijdt, voorrang krijgt (neemt). Uit het onderzoeksrapport van de HTM en de verklaringen van de bij het voorval betrokken bestuurders blijkt dat ook. In het rapport staat: "Op het moment dat de tram op lijn 1 richting Den Haag de tram op lijn 19 richting Delft kan zien, is hij echter zelf het inrijdwissel al voorbij gereden en kan hij niet op tijd stoppen om de tram van rechts voorrang te verlenen. De tram op lijn 19 zal de tram op lijn 1 dus voor moeten laten gaan."

**Afbeelding 2: Kruising Vrijebanselaan - Broekmolenweg gezien vanuit de halte "Brasserskade"**

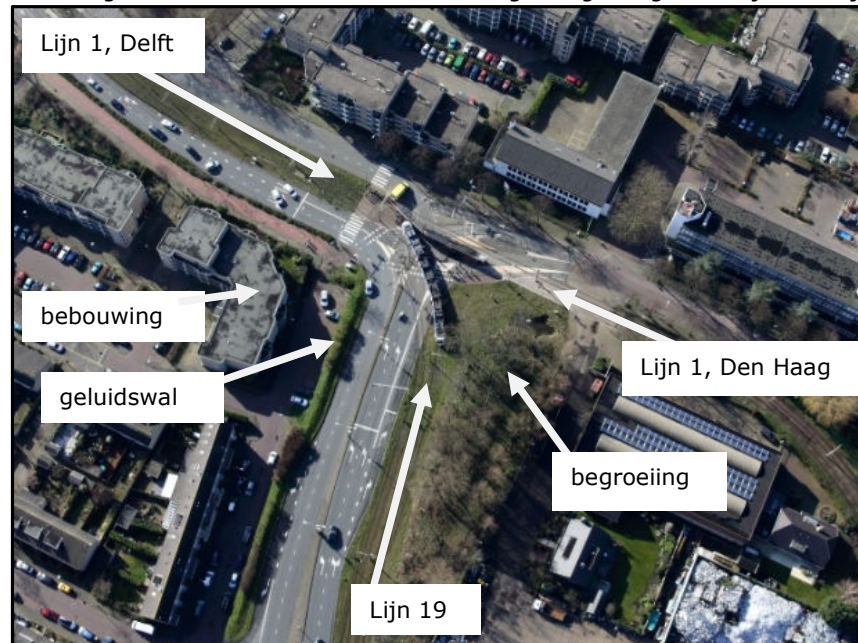
Voor trams van lijn 1 die de kruising Vrijebanselaan - Broekmolenweg naderen, wordt het uitzicht richting tramlijn 19 beperkt door bebouwing en een geluidswal (zie afbeelding 3). De bestuurder van de tram ziet eventuele naderende trams van lijn 19 pas aankomen, wanneer zijn tram het inrijdwissel al gepasseerd is. Het is dan niet meer mogelijk om voorrang te verlenen aan de tram van lijn 19, wat volgens de verkeersregels wel zou moeten.

**Afbeelding 3: De uitzicht belemmerende bebouwing en begroeiing tussen lijn 19 en lijn 1.**

HTM heeft in samenwerking met diverse gemeenten een snoeiactie uitgevoerd, onder meer op de kruising Vrijebanselaan - Broekmolenweg. Daarnaast is een aanzet gedaan om te komen tot een snoeiprotocol.

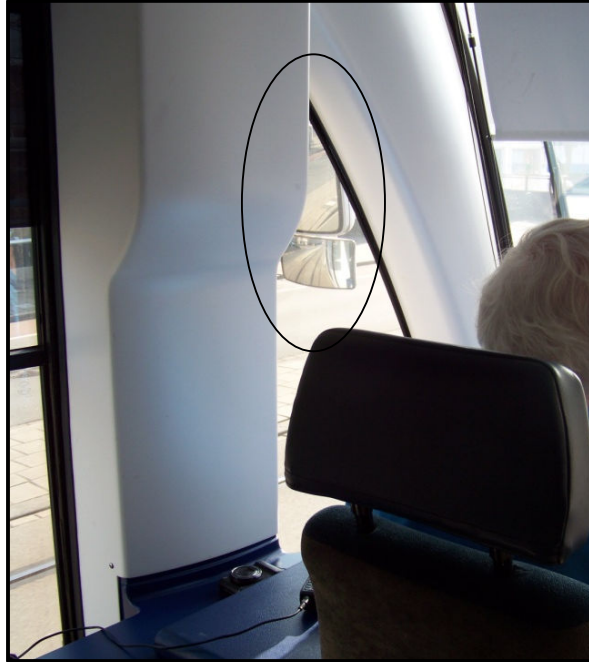
De trams van lijn 19 zijn van het type RegioCitadis (zie bijlage C). Het uitzicht voor de bestuurders van deze trams naar de zijkanten wordt beperkt door de brede raamstijlen die onderdeel uitmaken van de kooiconstructie van het materieel. Het uitzicht tussen de stijlen wordt bovendien beperkt doordat daar de buitenspiegel is geplaatst (zie afbeelding 4).

**Afbeelding 4: Uitzicht voor de bestuurder vanuit de cabine van de RegioCitadis naar links.**

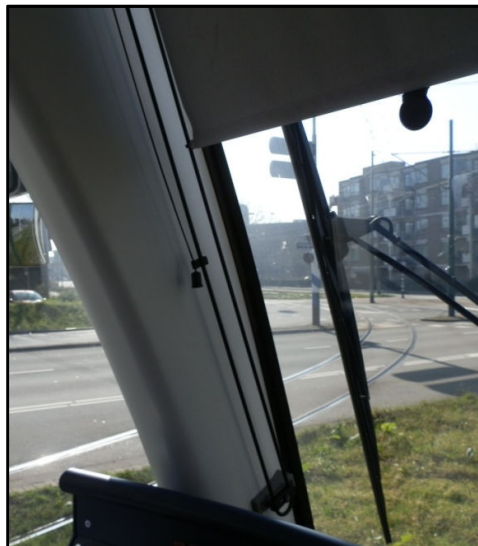
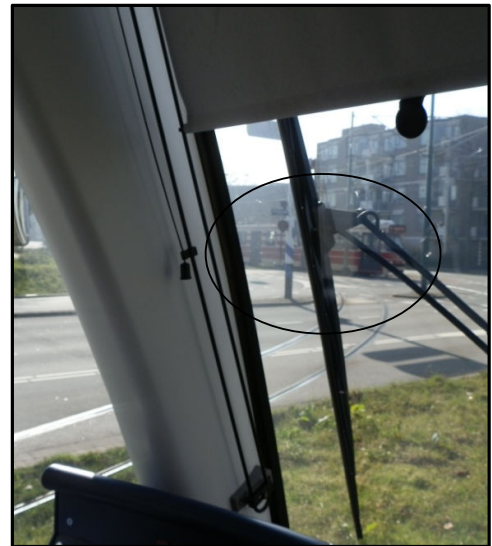
Enkele dagen na het voorval is een reconstructierit gereden met een regioCitadis over lijn 19 naar de kruising Vrijebanselaan - Broekmolenweg. Tijdens die rit blijkt dat de hinder als gevolg van de zijstijlen van het materieel aanzienlijk is. Met name valt dit op wanneer de tram in de boog naar de kruising rijdt. De tram van lijn 1 die vanuit de richting Delft ook richting de kruising rijdt, is lange tijd niet zichtbaar als gevolg van de zijstijlen. Deze tram verschijnt plotseling voor de tram van lijn 19 (zie de afbeeldingen 5 en 6).

**Afbeeldingen 5 en 6: tram lijn 1 niet en wel zichtbaar voor bestuurder lijn 19 (tussen de beide foto's zitten slechts enkele seconden, foto's: ILT)**

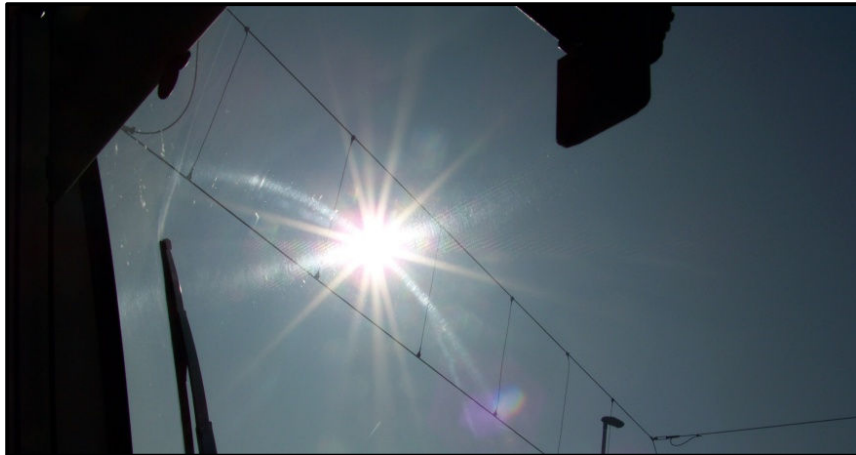
Ten tijde van het voorval was het zeer zonnig en als gevolg van het vroege voorjaar stond de zon erg laag. De bestuurder van de tram van lijn 19 verklaart dat hij verblind werd door het felle zonlicht op het moment dat de tram in de boog naar de kruising Vrijebanselaan - Broekmolenweg reed.

### **Afbeelding 7: invallend zonlicht tijdens reconstructie voorval, rijdend in de boog naar de kruising.**

Bij de reconstructie (enkele dagen na het voorval, op hetzelfde tijdstip als waarop het voorval zich heeft voorgedaan) blijkt dat de zon op de frontruit van de cabine van de RegioCitadis schijnt op het moment dat deze in de boog rijdt (zie afbeelding 7). De bestuurder had echter ten tijde van het voorval ook zijn zonnescerm omlaag geschoven, waardoor de overlast van de zon verminderd zou moeten zijn. Bovendien zit de bestuurder in dit materieel ver naar achteren. Het is niet meer vast te stellen in welke mate de bestuurder werkelijk last heeft gehad van de zon.

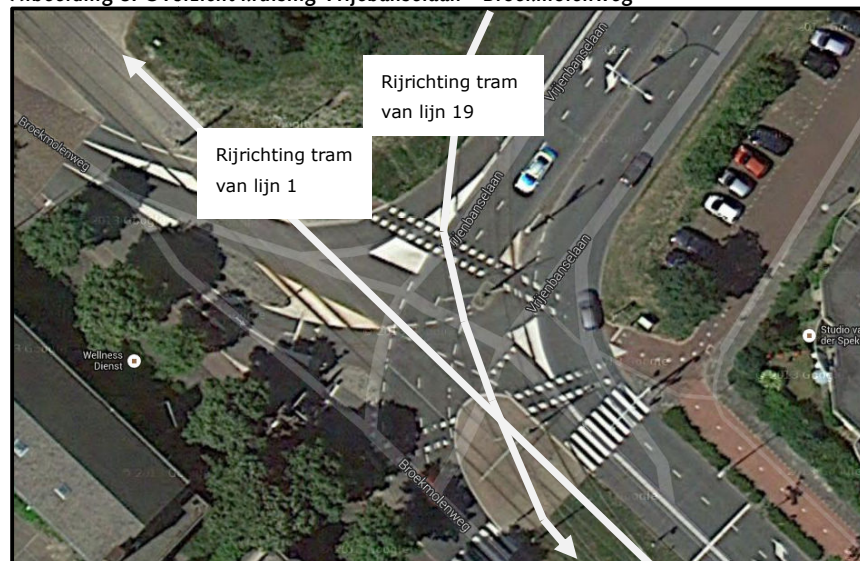
- Conflicten zijn niet voorspelbaar op het kruispunt. Dit komt doordat trams tegelijkertijd een "wit knipper" beeld krijgen en de kruising mogen passeren;
- Het gedrag van weggebruikers op de kruising is niet voorspelbaar. Met name de onduidelijke afspraken over voorrang tussen trams onderling (zie par. 2.1.2) zorgt ervoor dat trambestuurders elkaar tijdig moeten waarnemen en per situatie moeten bepalen welke tram voor gaat. Daarnaast moeten de trambestuurders alert zijn op andere vervoersstromen (voetgangers en fietsers) die de het tramspoor op verschillende plaatsen kruisen (zie afbeelding 8).

Afbeelding 8: Overzicht kruising Vrijebanselaan - Broekmolenweg

De gemeente Rijswijk heeft op verzoek van de HTM in oktober 2014 de afstelling van de verkeersregelininstallatie bij de kruising aangepast. De tram/buslichten tonen ter plaatse geen wit-knipper licht maar vast wit. Trams kunnen daardoor niet meer gelijktijdig de kruising passeren.

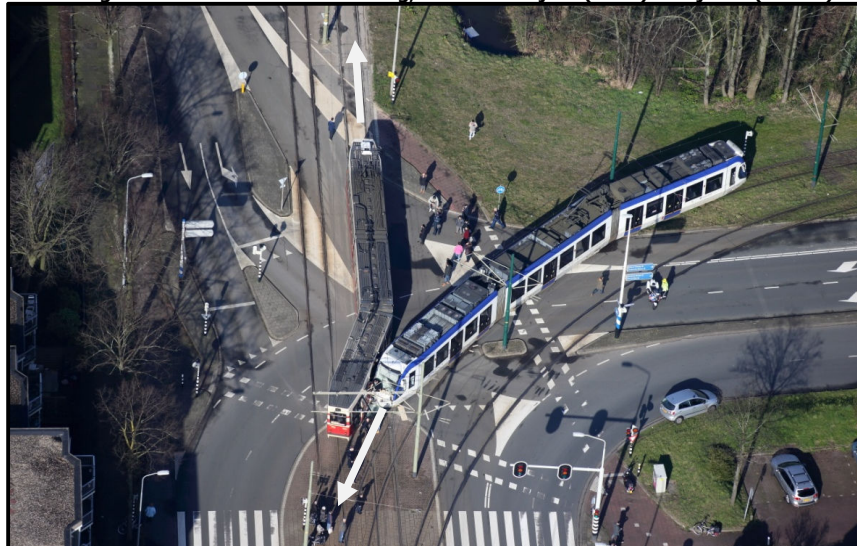
De tram van lijn 19 rijdt inmiddels op de kruising en de bestuurder kijkt weer naar links. Volgens de bestuurder wordt hij op dat moment verblind door de laagstaande zon. Als de tram van lijn 19 halverwege de boog is wordt het uitzicht voor de bestuurder weer beter. Hij ziet plotseling dat een tram van lijn 1 uit de richting Delft vlak voor hem rijdt. De bestuurder bedient de railremknop maar kan daarmee niet voorkomen dat de tram van lijn 19 tegen het achterste rijtuigdeel van de tram van lijn 1 botst.

**Afbeelding 10 situatie na de trambotsing, trams van lijn 1 (links) en lijn 19 (rechts)**

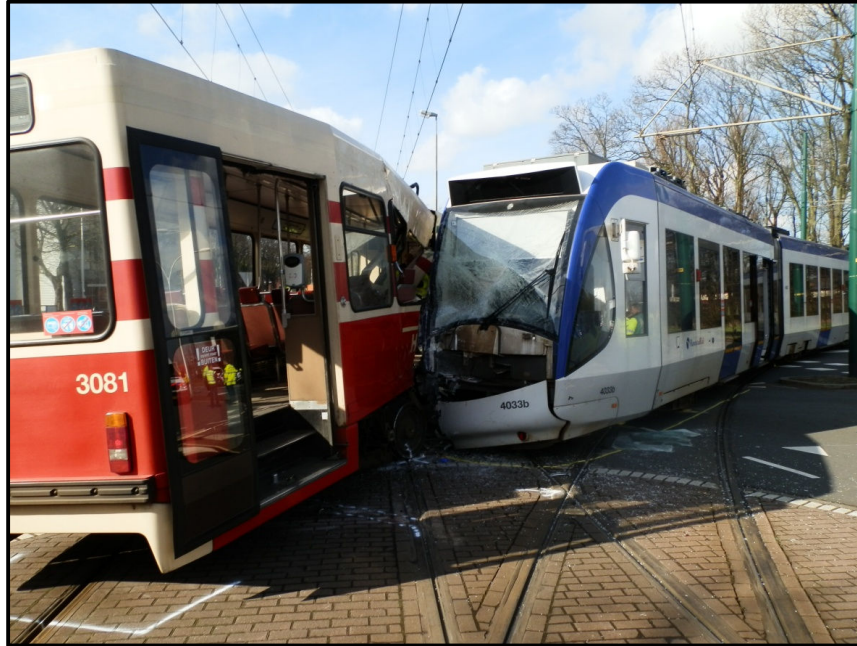
**Afbeelding 11 situatie na de trambotsing, trams van lijn 1 (links) en lijn 19 (rechts)**

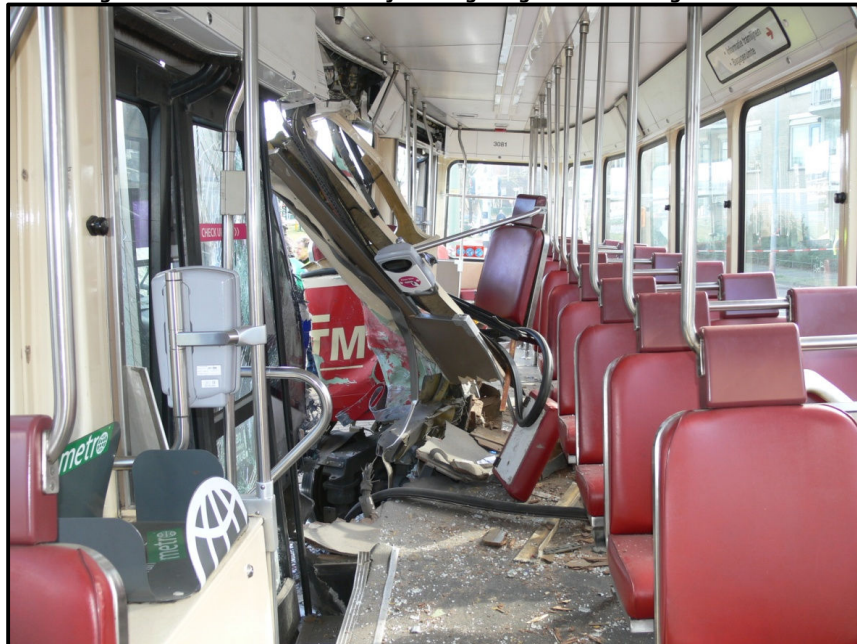
**Afbeelding 12 Schade in de tram van lijn 1 als gevolg van de botsing**

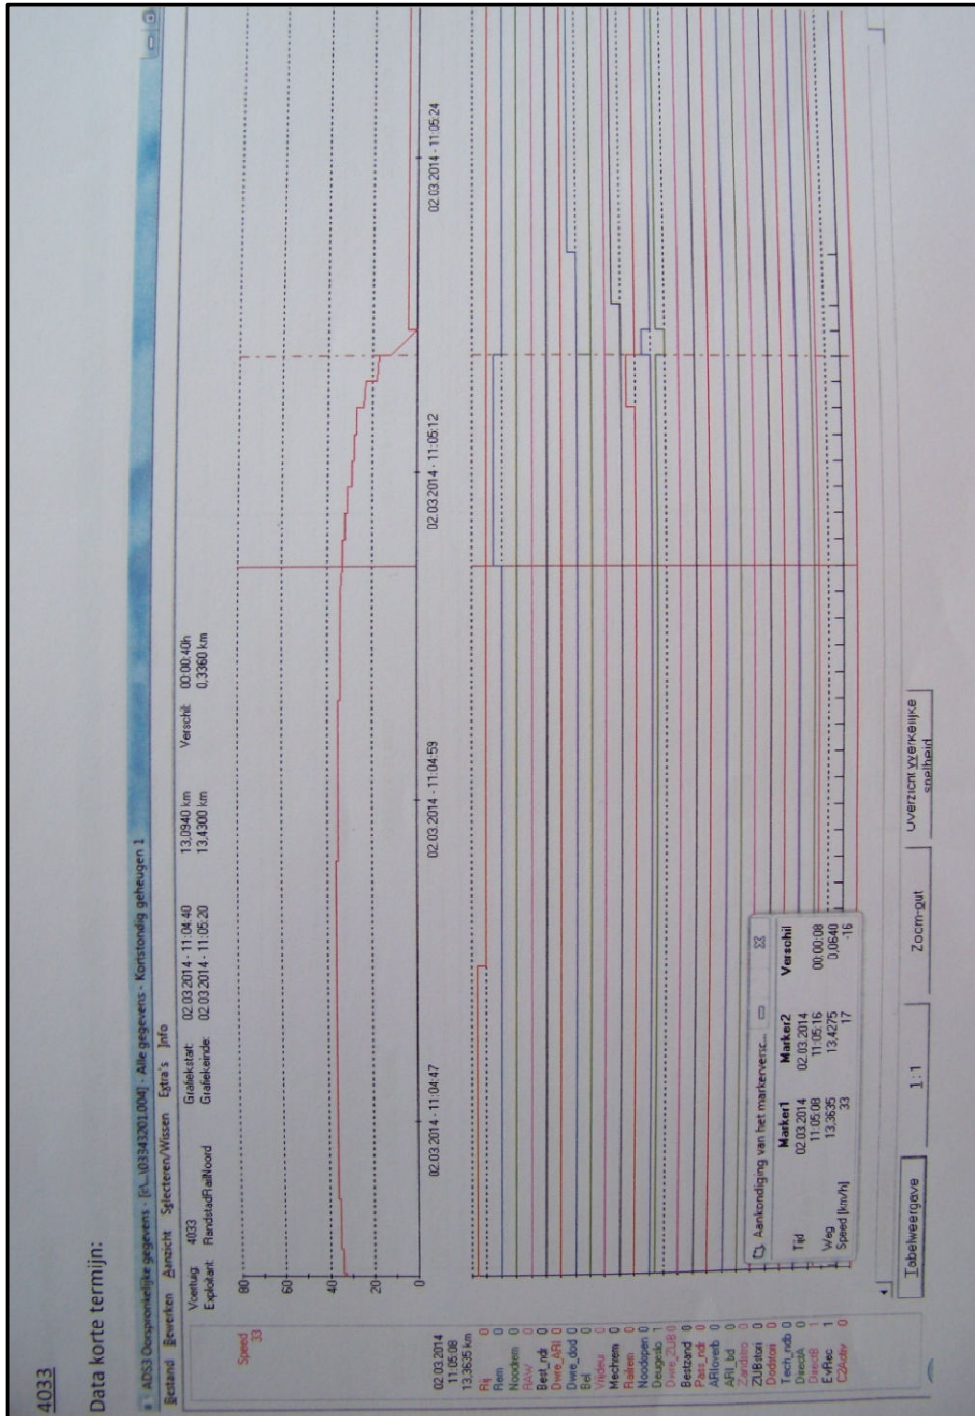
In de grafiek zijn de gegevens van de tram van lijn 19 weergegeven die gedurende de laatste 3,34 km voor de botsing zijn vastgelegd.

**Afbeelding 14 vastgelegde gegevens van de tram van lijn 19 gedurende de laatste 3,34 km**
