Bijlage 1

"Onderzoek Covid-19, ventilatie in relatie tot aerosolen" van de gebouwen van de Tweede Kamer der Staten-Generaal
d.d. 20 september 2020

De informatie op onderstaande bladen is verkregen aan de hand van het onderzoek fase 1
bladen d.d. 4 en 11 september 2020

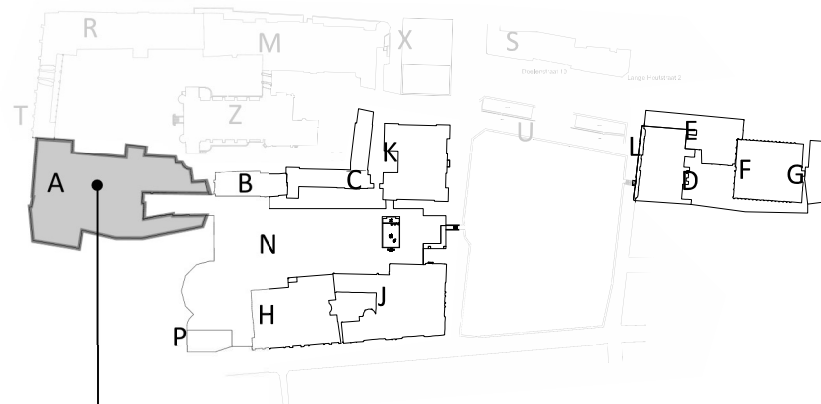
A001

Dit gebouw is voor een belangrijk deel niet voorzien van een mechanische ventilatie-installatie. Dit houdt in dat een deel van de kantoorruimten minder wordt geventileerd dan in het bouwbesluit bestaande bouw wordt voorgeschreven.

Dit houdt in dat dit normaliter al de kans geeft op een minder goed binnenklimaat, maar gerelateerd aan Covid-19 betekent dit op basis van de uitgangspunten van het RIVM een extra risico op besmetting.

De vergaderruimten in dit bouwdeel, waaronder de evenementenruimten (Oude Zaal, Rooksalon, Schrijfkamer, Koffiekamer etc.) zijn wel voorzien van de juiste ventilatie installatie met voldoende capaciteit voor de reguliere bezetting en daarmee ook voor de verminderde bezetting op basis van het 1,5 m regime. Voor deze ruimten zien wij geen beperkingen.

Uitzondering hierop vormt de Stadhouderskamer. Deze heeft een ventilatie-installatie gebaseerd op centrale recirculatie. Omdat hier geen verse lucht wordt toegevoerd, is de installatie uitgeschakeld. Deze ruimte kan maximaal door 1 persoon en dus niet als vergaderruimte worden gebruikt.

De toiletruimten zijn wisselend voldoende geventileerd en onvoldoende geventileerd. De luchtdebieten herverdelen en/of toiletventilatoren vervangen zal toereikend zijn. Tot die tijd is het advies de toiletruimten met onvoldoende ventilatie te sluiten.

In de niet mechanisch geventileerde ruimte wordt geadviseerd niet meer dan één persoon per ruimte toe te laten.

KI-01 bezetting per ruimte aanpassen naar één persoon

TV-01 Aanbrengen centrale toiletventilatie

TV-02 Herverdelen luchthoeveelheden en deel van de toiletruimten afsluiten

TV-03 Gehele toiletgroep afsluiten.

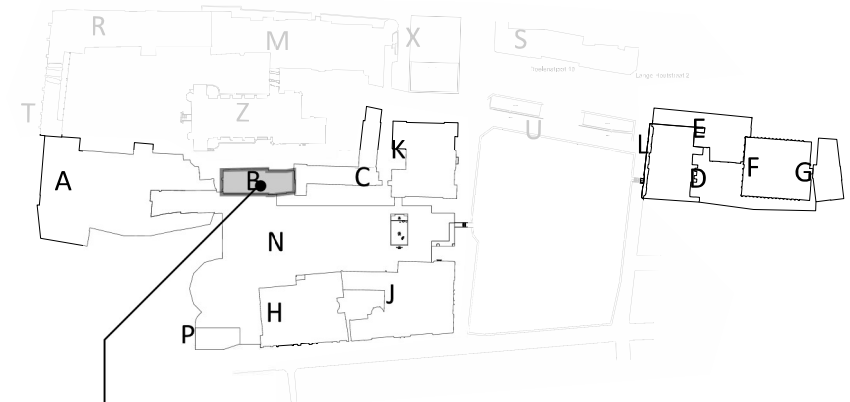
B001

Dit gebouw is geheel voorzien van een mechanische ventilatie-installatie met voldoende capaciteit voor de reguliere bezetting en daarmee ook voor de verminderde bezetting op basis van het 1,5 m regime. Voor de klimatisering (koeling) wordt gebruik gemaakt van koelunits. Deze recirculeren de lucht in de ruimte (decentrale recirculatie). Voor deze ruimten zien wij geen beperkingen.

Een deel van de ruimte heeft een "buitengevel" die uitkomt op de Schepelhal. Ondanks dat dit geen buitenruimte is, is het volume van deze ruimte in verhouding tot de bezetting zo groot dat dat wel als zodanig kan worden beschouwd. De Schepelhal kan bovendien worden geventileerd door middel van dakramen.

De toiletruimten zijn onvoldoende of in het geheel niet mechanisch geventileerd. Er zal een mechanische afzuigventilatie-installatie moeten worden aangebracht. Tot die tijd is het advies de toiletruimten met onvoldoende ventilatie te sluiten.

TV-01 Aanbrengen centrale toiletventilatie

TV-02 Herverdelen luchthoeveelheden en deel van de toiletruimten afsluiten

TV-03 Gehele toiletgroep afsluiten.

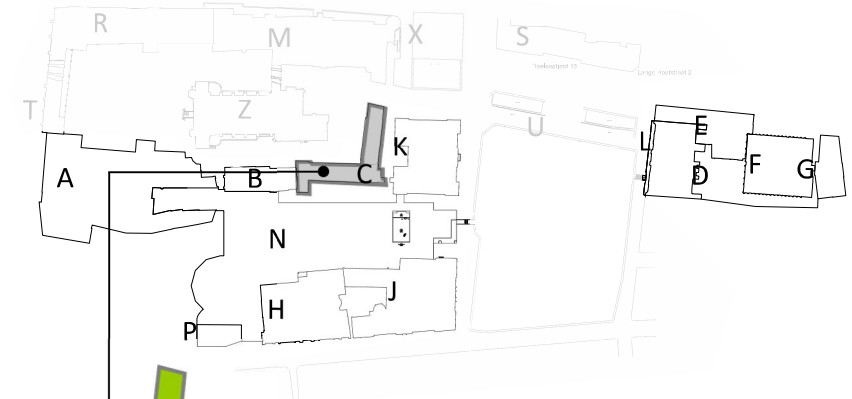
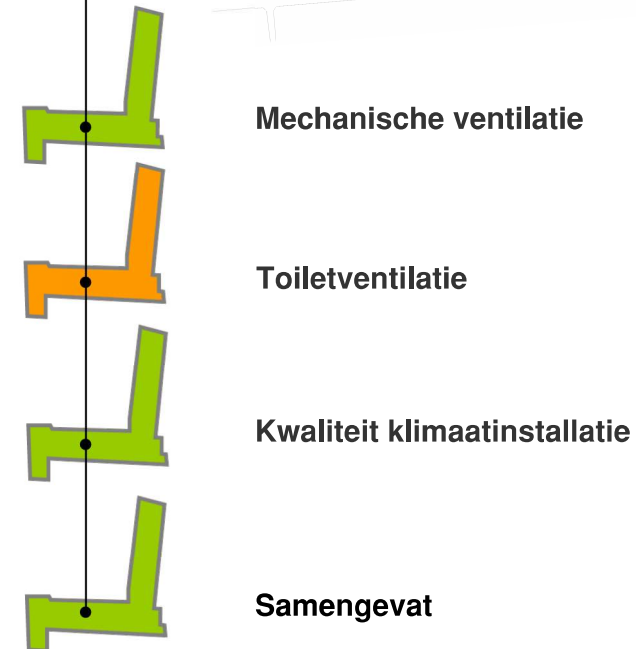
C001

Dit gebouw is geheel voorzien van een mechanische ventilatie-installatie met voldoende capaciteit voor de reguliere bezetting en daarmee ook voor de verminderde bezetting op basis van het 1,5 m regime. Voor de klimatisering (koeling) wordt alleen gebruik gemaakt van plafond- en wandroosters. Hiervoor gelden geen beperkingen in het kader van Covid.

De ruimten zijn voorzien van te openen geveldelen. De ramen aan het Binnenhof kunnen op de begane grond beperkt worden geopend in verband met veiligheid.

De toiletruimten zijn onvoldoende of in het geheel niet mechanisch geventileerd. Er zal een mechanische afzuigventilatie-installatie moeten worden aangebracht. Tot die tijd is het advies de toiletruimten met onvoldoende ventilatie te sluiten.

- TV-01 Aanbrengen centrale toiletventilatie OF
- TV-02 Herverdelen luchthoeveelheden en deel van de toiletruimten afsluiten
- TV-03 Gehele toiletgroep afsluiten.

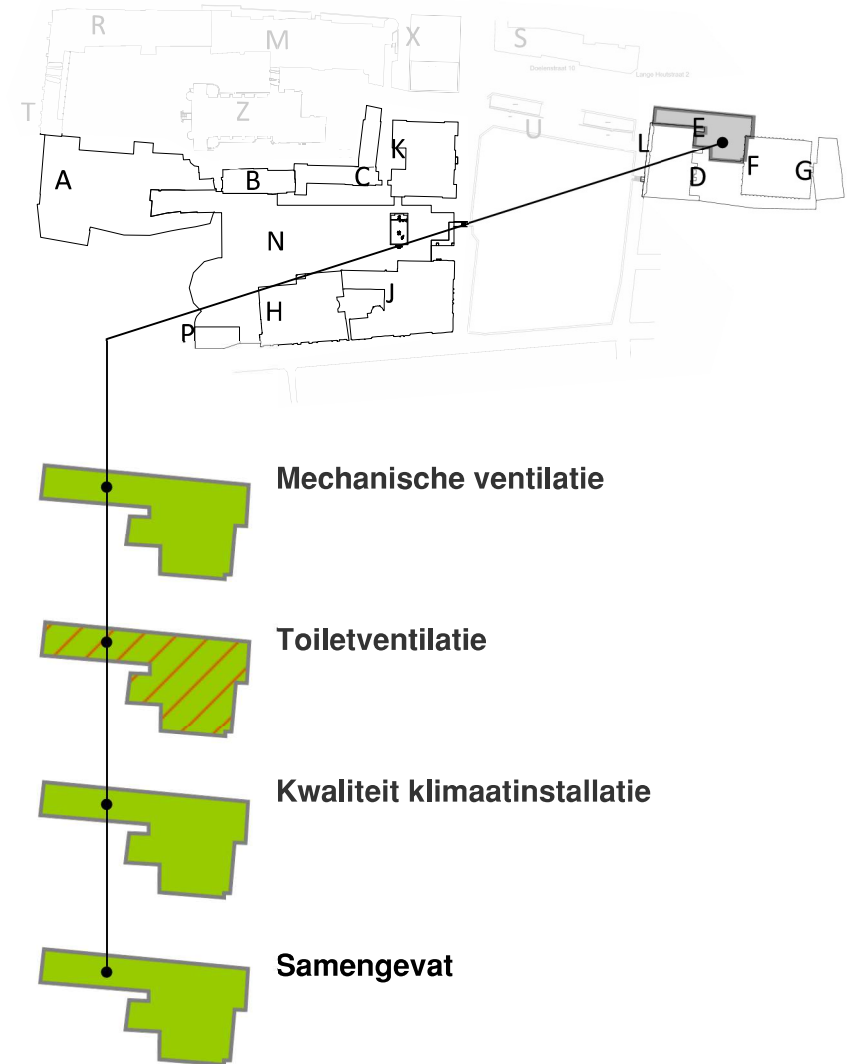
E001

Dit gebouw is geheel voorzien van een mechanische ventilatie-installatie met voldoende capaciteit voor de reguliere bezetting en daarmee ook voor de verminderde bezetting op basis van het 1,5 m regime. Voor de klimatisering (koeling) wordt alleen gebruik gemaakt van plafond- en wandroosters. Hiervoor gelden geen beperkingen in het kader van Covid.

De ruimten zijn niet voorzien van te openen geveldelen.

De toiletruimten zijn op één ruimte na voldoende mechanisch geventileerd.
De afzuigventilatie-installatie moet worden aangepast. Tot die tijd is het advies de toiletruimten met onvoldoende ventilatie te sluiten.

- TV-01 Aanbrengen centrale toiletventilatie
- OF
- TV-02 Herverdelen luchthoeveelheden en deel van de toiletruimten afsluiten
- TV-03 Gehele toiletgroep afsluiten.

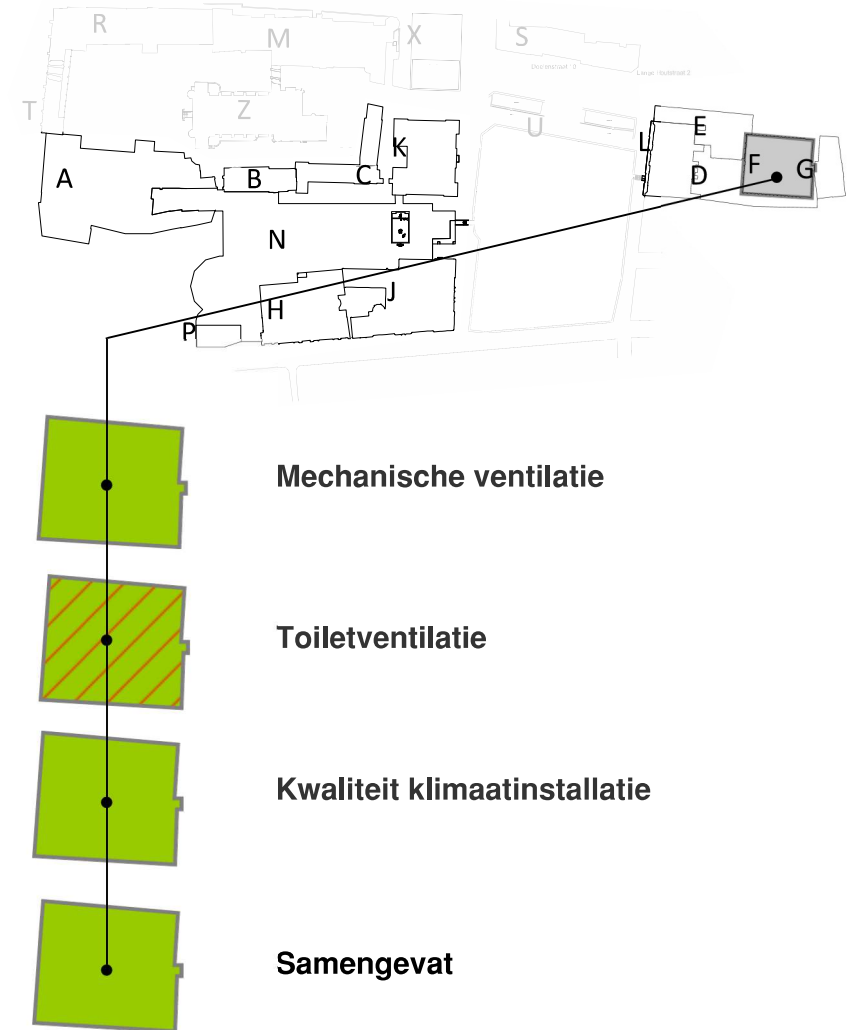
F001

Dit gebouw is geheel voorzien van een mechanische ventilatie-installatie met voldoende capaciteit voor de reguliere bezetting en daarmee ook voor de verminderde bezetting op basis van het 1,5 m regime. Voor de klimatisering (koeling) wordt alleen gebruik gemaakt van plafond- en wandroosters en de klimaatgevel. Hiervoor gelden geen beperkingen in het kader van Covid.

De ruimten zijn voorzien van te openen geveldelen. Spuiventilatie vindt plaats via de klimaatgevel.

De toiletruimten zijn op één ruimte na voldoende mechanisch geventileerd.
De afzuigventilatie-installatie moet worden aangepast. Tot die tijd is het advies de toiletruimten met onvoldoende ventilatie te sluiten.

TV-01 Aanbrengen centrale toiletventilatie

TV-02 Herverdelen luchthoeveelheden en deel van de toiletruimten afsluiten

TV-03 Gehele toiletgroep afsluiten.

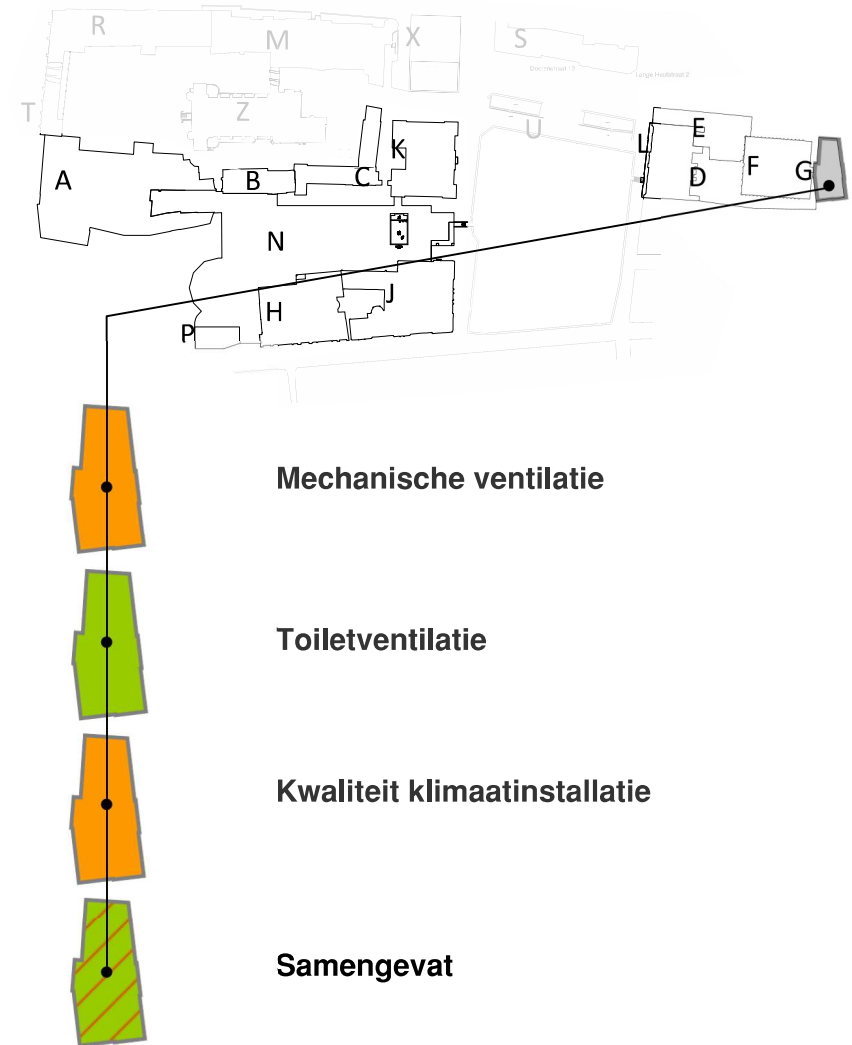
G001

Dit gebouw is niet voorzien van een mechanische ventilatie-installatie. Dit houdt in dat de kantoorruimten minder worden geventileerd dan in het bouwbesluit bestaande bouw wordt voorgeschreven.

Dit houdt tevens in dat dit normaliter al de kans geeft op een minder goed binnenklimaat, maar gerelateerd aan Covid-19 betekent dit op basis van de uitgangspunten van het RIVM een extra risico op besmetting.

De toiletruimten zijn voldoende mechanisch geventileerd.

In de niet mechanisch geventileerde ruimte wordt geadviseerd niet meer dan één persoon per ruimte toe te laten.

KI-01 bezetting per ruimte aanpassen naar één persoon

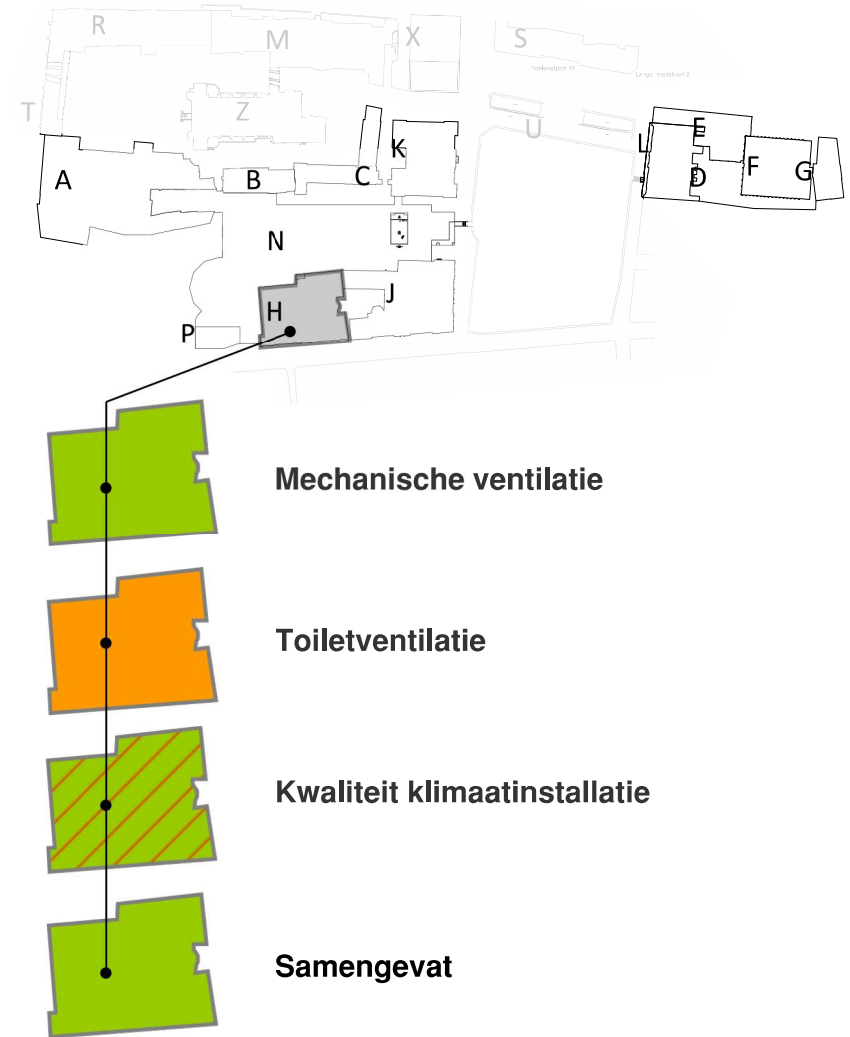
H001

Dit gebouw is geheel voorzien van een mechanische ventilatie-installatie met voldoende capaciteit voor de reguliere bezetting en daarmee ook voor de verminderde bezetting op basis van het 1,5 m regime. Voor de klimatisering (koeling) wordt op de 1e en 2e verdieping gebruik gemaakt van koelunits. Op de 3e en 4e verdieping wordt geklimatiseerd met ventilatorconvectoren. Beide systemen recirculeren de lucht in de ruimte (decentrale recirculatie). Voor deze ruimten zien wij geen beperkingen.

De ruimten zijn voorzien van te openen geveldelen. De ramen op de 3e verdieping kunnen beperkt worden geopend in verband met veiligheid.

De toiletruimten zijn onvoldoende of in het geheel niet mechanisch geventileerd.

Er zal een mechanische afzuigventilatie-installatie moeten worden aangebracht. Tot die tijd is het advies de toiletruimten met onvoldoende ventilatie te sluiten.

TV-01 Aanbrengen centrale toiletventilatie

TV-02 Herverdelen luchthoeveelheden en deel van de toiletruimten afsluiten

TV-03 Gehele toiletgroep afsluiten.

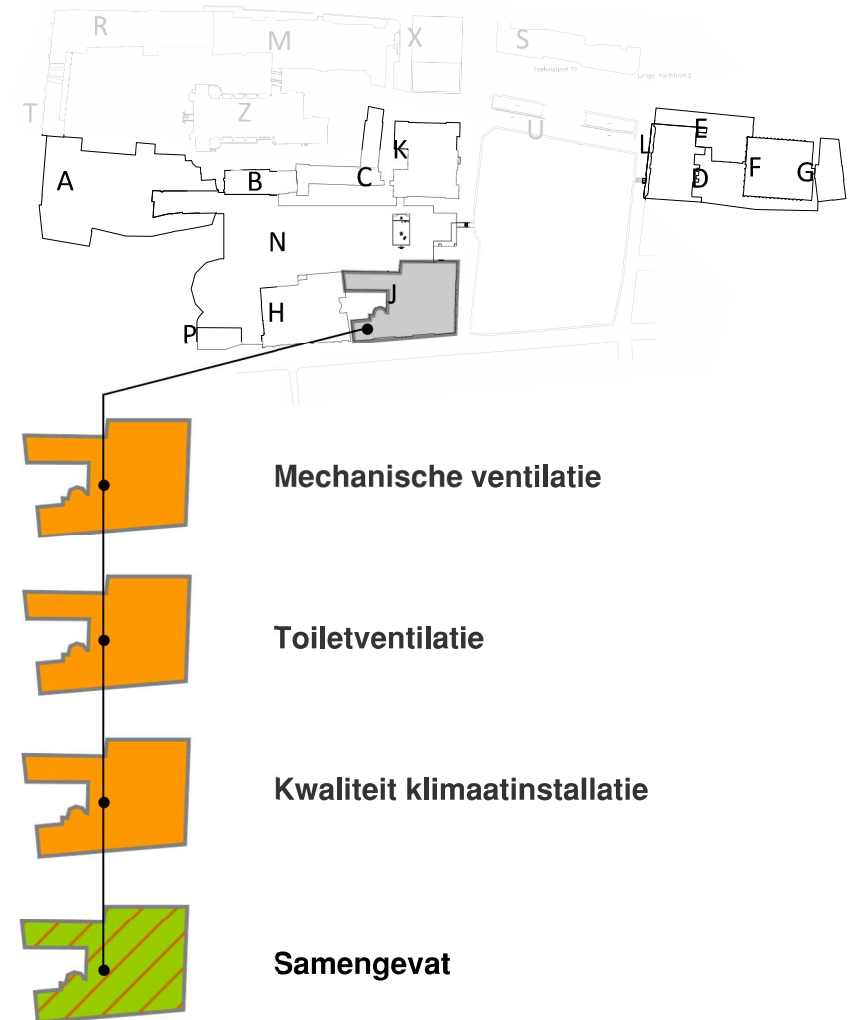
J001

Dit gebouw is voor een belangrijk deel niet voorzien van een mechanische ventilatie-installatie. Dat deel van de kantoorruimten wordt minder geventileerd dan in het bouwbesluit bestaande bouw wordt voorgeschreven. Dit houdt in dat dit normaliter al de kans geeft op een minder goed binnenklimaat, maar gerelateerd aan Covid-19 betekent dit op basis van de uitgangspunten van het RIVM een extra risico op besmetting. Het is voor deze ruimten belangrijk dat er regelmatig gebruik wordt gemaakt van de te openen geveldelen om de ruimte te spuien. De gevelopeningen kunnen als het buitenklimaat of omgevingsgeluid dit toelaat het beste de gehele dag enigszins geopend blijven. In de niet mechanisch geventileerde ruimte wordt geadviseerd niet meer dan één persoon per ruimte toe te laten.

De vergaderruimten in dit bouwdeel en de kantoorruimten op de 3e verdieping zijn wel voorzien van de juiste ventilatie installatie met voldoende capaciteit voor de reguliere bezetting en daarmee ook voor de verminderde bezetting op basis van het 1,5 m regime. Voor deze ruimten zien wij geen beperkingen. Het advies is wel om de bedrijfstijden van de ventilatie te verruimen tot 2 uur voor en na gebruik. De installatie kan het best buiten bedrijfstijd eveneens aan gehouden worden.

De toiletruimten zijn wisselend voldoende geventileerd en onvoldoende geventileerd. De luchtdebieten herverdelen en/of toiletventilatoren vervangen zal toereikend zijn. Tot die tijd is het advies de toiletruimten met onvoldoende ventilatie te sluiten.

- TV-01 Aanbrengen centrale toiletventilatie
OF
- TV-02 Herverdelen luchthoeveelheden en deel van de toiletruimten afsluiten
- TV-03 Gehele toiletgroep afsluiten.

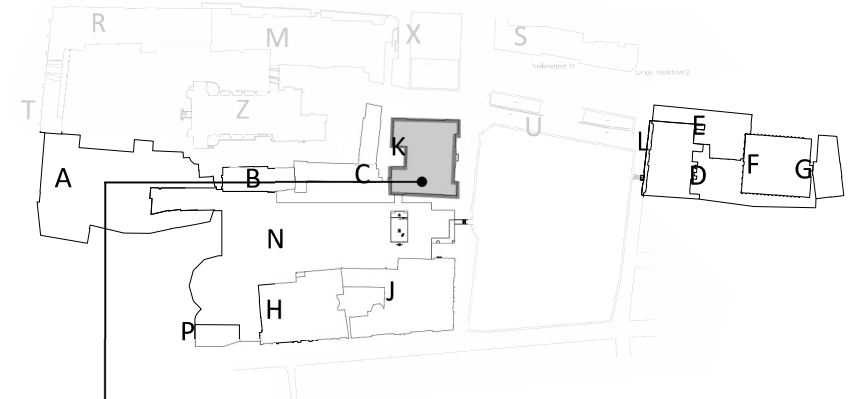
K001

Dit gebouw is geheel voorzien van een mechanische ventilatie-installatie met voldoende capaciteit voor de reguliere bezetting en daarmee ook voor de verminderde bezetting op basis van het 1,5 m regime. Voor de klimatisering (koeling) wordt alleen gebruik gemaakt van plafond- en wandroosters. Hiervoor gelden geen beperkingen in het kader van Covid.

De ruimten zijn voorzien van te openen geveldelen. De ramen aan het Plein kunnen op de begane grond beperkt worden geopend in verband met veiligheid.

De toiletruimten zijn grotendeels onvoldoende mechanisch geventileerd. De afzuigventilatie-installatie moeten worden aangepast. Tot die tijd is het advies de toiletruimten met onvoldoende ventilatie te sluiten.

TV-01 Aanbrengen centrale toiletventilatie

TV-02 Herveldelen luchthoeveelheden en deel van de toiletruimten afsluiten

TV-03 Gehele toiletgroep afsluiten.

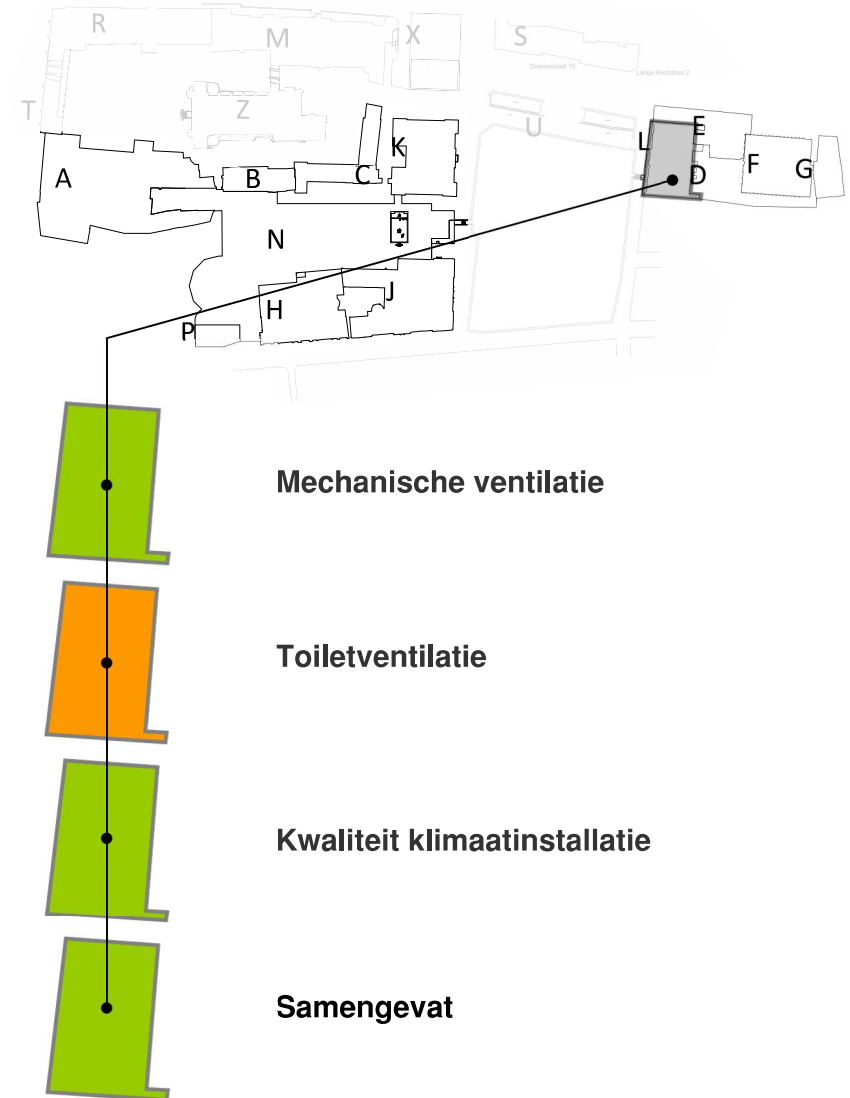
L001

Dit gebouw is voor het grootste deel voorzien van een mechanische ventilatie-installatie met voldoende capaciteit voor de reguliere bezetting en daarmee ook voor de verminderde bezetting op basis van het 1,5 m regime. Voor de klimatisering (koeling) wordt alleen gebruik gemaakt van plafond- en wandroosters. Hiervoor gelden geen beperkingen in het kader van Covid.

De ruimten zijn voorzien van te openen geveldelen. De ramen aan het Plein kunnen op de begane grond beperkt worden geopend in verband met veiligheid.

De toiletruimten zijn grotendeels onvoldoende mechanisch geventileerd. De afzuigventilatie-installatie moeten worden aangepast. Tot die tijd is het advies de toiletruimten met onvoldoende ventilatie te sluiten.

TV-01 Aanbrengen centrale toiletventilatie

TV-02 Herverdelen luchthoeveelheden en deel van de toiletruimten afsluiten

TV-03 Gehele toiletgroep afsluiten.

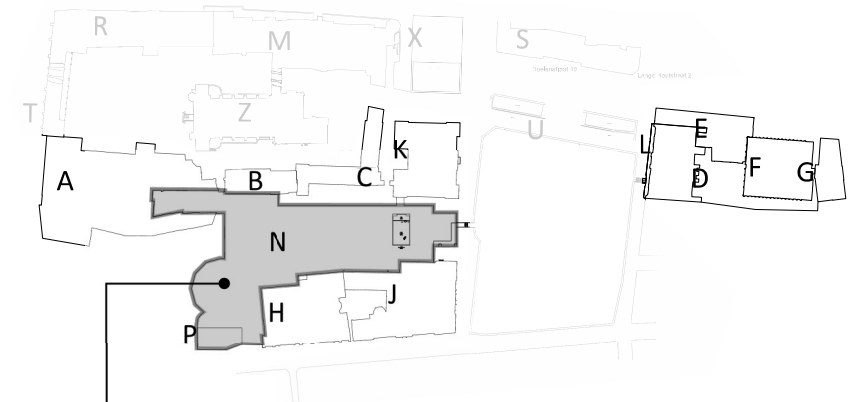
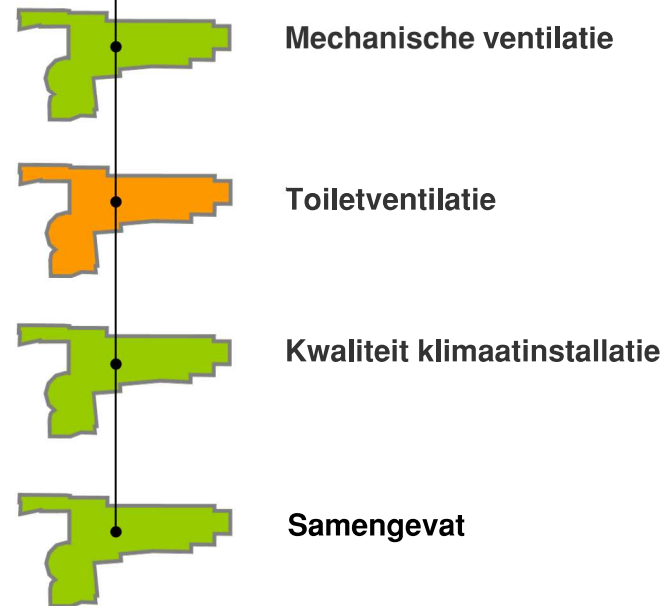
N001

Dit gebouw bestaat voor het grootste deel uit vergaderfaciliteiten (commissiezalen en Plenaire zaal) en is geheel voorzien van een mechanische ventilatie-installatie met voldoende capaciteit voor de reguliere bezetting en daarmee ook voor de verminderde bezetting op basis van het 1,5 m regime.

Een aandachtspunt is de aanwezige klimaatregeling. Deze is veelal gebaseerd op het reduceren van de toe te voeren lucht afhankelijk van de aanwezige personen, de temperatuur of het gebruik (aanwezigheid). Met uitzondering van de Plenaire Zaal zijn de vergaderzalen in de nieuwbouw (gebouw N) bovendien voorzien van handmatige bediening van de ventilatie (aan/minimum). Deze kan er voor zorgen dat er onvoldoende wordt geventileerd.

Recent zijn aanpassingen aan de ruimteregelingen uitgevoerd, waardoor de ventilatie-hoeveelheid is gewaarborgd. Hiermee is in de classificatie van de klimaatinstallaties rekening gehouden.

De toiletruimten zijn deels onvoldoende mechanisch geventileerd. De afzuigventilatie-installatie moeten worden aangepast. Tot die tijd is het advies de toiletruimten met onvoldoende ventilatie te sluiten.
