**TNO-rapport**

**Onderzoek naar de omstandigheden waaronder op  
15 mei 2004 brand heeft gewoed in het Catshuis te  
Den Haag**

Datum	15 juni 2005
Auteur(s)	[REDACTED]
Exemplaarnummer	
Oplage	
Aantal pagina's	12
Aantal bijlagen	
Opdrachtgever	Crawford & Company
Projectnaam	Brand Het Catshuis
Projectnummer	006.45124/01.10.01

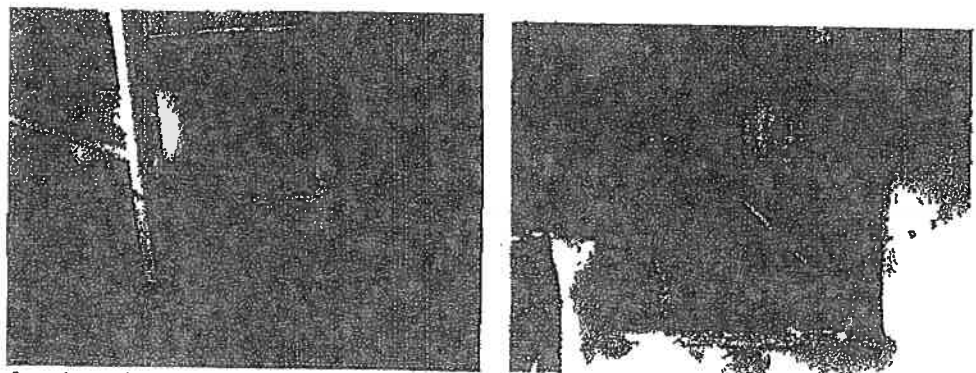
Tegen de scheidingsmuur met de Damessalon is een schoorsteen aanwezig waartegen een schouw is gebouwd en waarin een gasgestookte open haard aanwezig is. Het gasregelblok is normaliter aanwezig in een uitsparing aan de zijkant van de schouw. Op het moment van onderzoek door TNO is de haard ontkoppeld van de aardgastoevoer (deze is afgedopt) en is het gasregelblok reeds door de onderzoekers van verzekeraars gedemonteerd en veiliggesteld voor nader onderzoek.

foto 1: ontbrekend gasregelblok Herenkamer foto 2: gasregelblok Damessalon

De gasregelblokken van de Herenkamer en Damessalon zijn beiden aangetroffen in de geheel geopende stand. Dit impliceert dat bij een in werking zijnde gashaard zowel de waakvlam als de twee hoofdbranders van de open haarden zouden hebben gebrand.

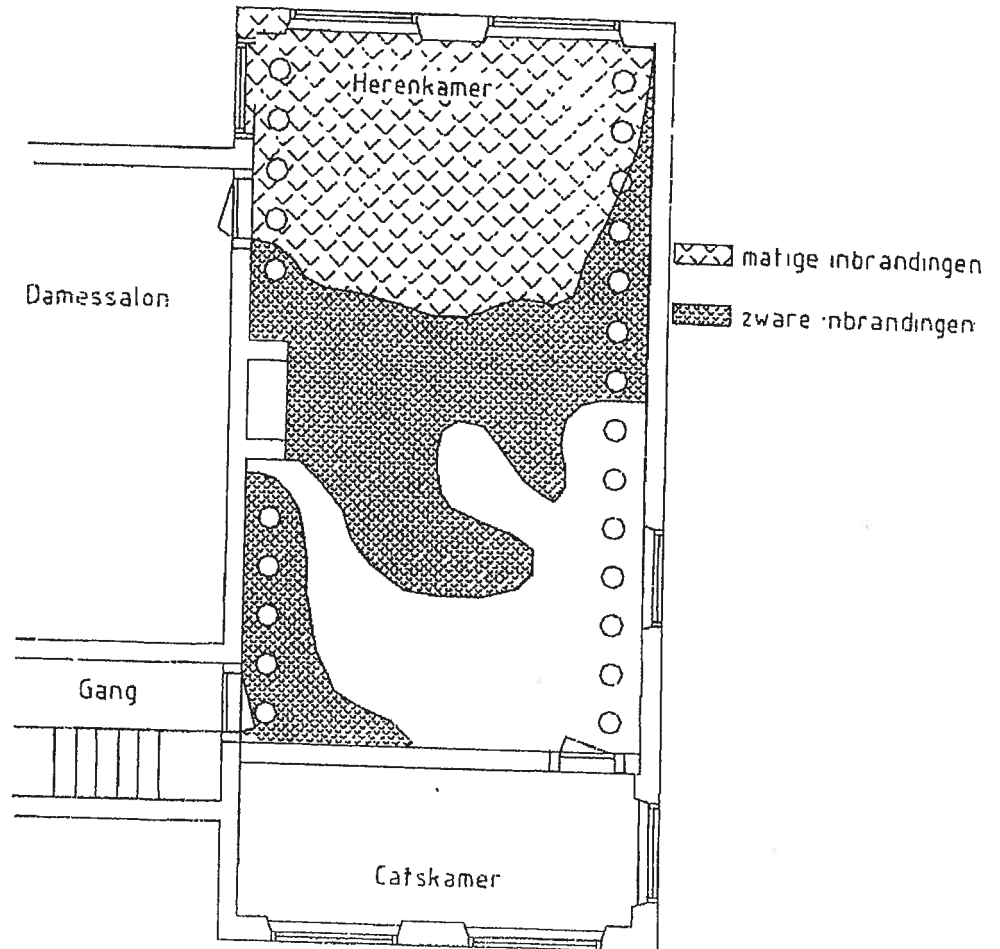
Figuur 1 Brandsporen vloer Herenkamer (westvleugel Catshuis)

Het aangetroffen algemene brandbeeld duidt op een korte maar hevige brand die zich met name heeft gemanifesteerd in de Herenkamer. In de houten parketvloer is een grillig verlopende inbrandingspoor zichtbaar wat mogelijk verklaarbaar is door op het moment van het ontstaan van de brand aanwezige plassen thinner op het vloeroppervlak. De parketvloer bestaat uit een ca. 28 mm dikke massief houten vloer. In de vloer zijn langs de lange zijden van de wanden 24 gaten aanwezig waarin ventilatorrooster aanwezig behoren te zijn. De gaten staan in verbinding met een onder de vloer aanwezig leidingsysteem van de luchtbehandeling. De luchtbehandelingapparatuur is in de kelder aanwezig. Centraal in de vloer zijn twee luiken aanwezig waaronder zich o.a. wandcontactdozen aanwezig zijn die nauwelijks door brand zijn aangetast.

Op het moment van onderzoek was het plafond reeds verwijderd. Blijkens de geringe brandsporen aan de dragende structuur van het plafond is de brand grotendeels beperkt gebleven tot inbranding van aan de ruimte grenzende materialen.

Van de deur naar de gang rest slechts een rand van 20 cm aan de scharnierzijde van de deur. Ook de andere deuren en houten lambrisering rond de ramen vertonen inbrandingsporen ten gevolge van vuurinwerking. De mate van inkoling in de diverse constructiematerialen duiden op een relatieve korte maar hevige brand.

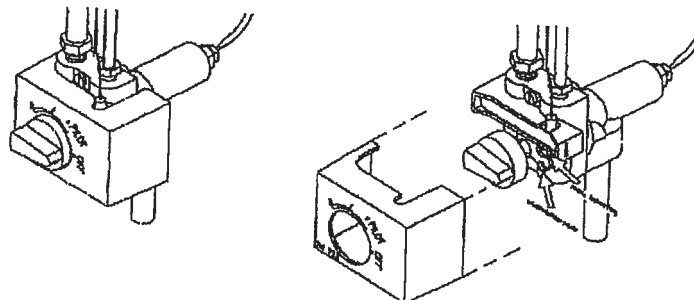
Tekening 2. Regelunit

Als de standen van de bedieningsknoppen de werkelijke standen zijn ten tijde van het ontstaan van de brand dan is het technisch niet mogelijk dat er alleen een waakvlam

heeft gebrand. In deze standen heeft ofwel de haard volledig gebrand of is deze volledig uitgeschakeld geweest.

De door I-TEK getrokken conclusies m.b.t. de waakvlamstand op basis van de stand van de as van de bedieningsknop van het gasregelblok van de Herenkamer zijn onjuist en technisch niet mogelijk.
