ONDERZOEKRAAD
VOOR VEILIGHEID

Verminderde separatie na doorstart

Den Haag, september 2020

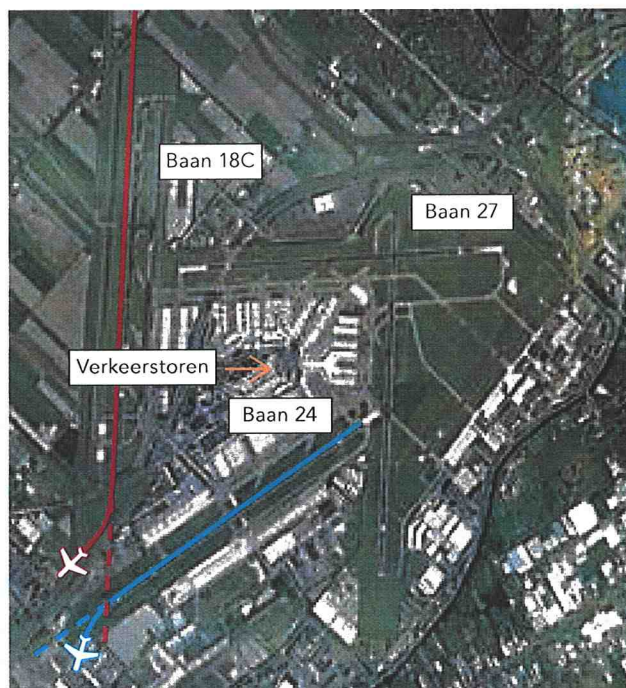
Figuur 1: Situatie om 19.56:26 uur, op basis van de radargegevens. Het rode vliegpad is de doorstartende 737-700, het blauwe vliegpad de startende 737-800. (Bron radar: LVNL)
