Calamiteit in de Schiphol spoortunnel

Onderzoek naar de afhandeling van een brandmelding op
2 juli 2009

Datum	9 december 2009
Status	Definitief

[RV09-0446]

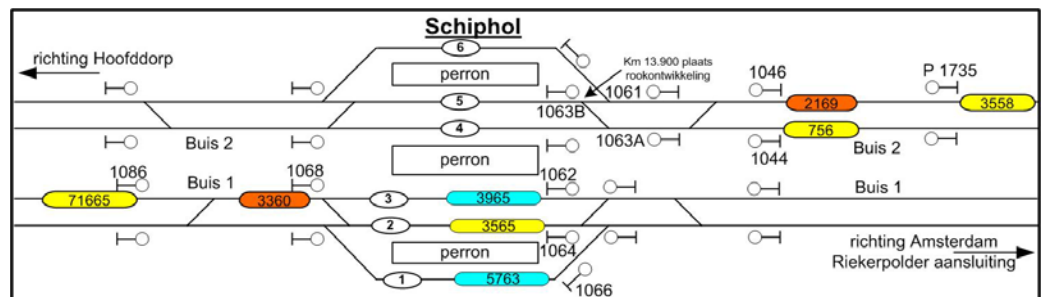
Op het station en in de tunnelbuizen bevinden zich acht treinen van NS Reizigers. Drie treinen staan in het station stil langs de perrons (treinen 5763, 3565 en 3965 respectievelijk op de sporen 1, 2 en 3) Drie treinen staan in de tunnelbuis 2 aan de Amsterdamse zijde (treinen 2169 en 756 naast elkaar, achter trein 2169 staat trein 3558). Deze treinen zijn tot stilstand gekomen als gevolg van de sein- en wisselstoring. Twee treinen (trein 3360 met er achter trein 71685) staan stil in de tunnel aan de Hoofddorpse zijde.

Afbeelding 2: Situatieschets van de positie van de stilstaande treinen in de tunnelbuizen en op het station Schiphol.

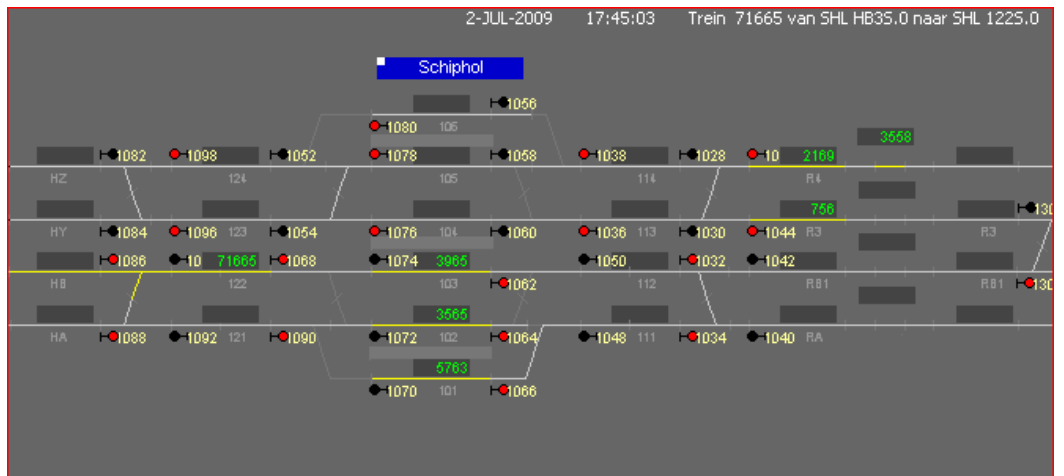
17:45:03: Trein 71665 voorbij gedoofd sein 1086
