Fysieke controle
STEP – 200 woningen

Controle van in het kader van de STEP-regeling ingediende energielabels bestaande situatie

Rijksdienst voor Ondernemend Nederland

Referentie: Wn141556abA0.tha
Status: definitief
Datum: 11 juni 2015

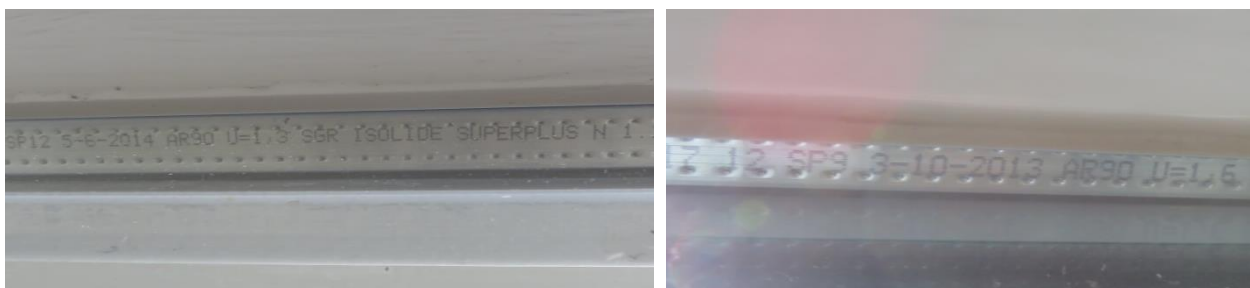
Figuur 5: Glastype woning 2

In het startlabel is bij woning 2 als glastype 'enkel en dubbel glas' aangehouden. In de werkelijkheid is een verscheidenheid aan glastypen geconstateerd, waaronder hoog rendementsglas met een fabricagedatum van 5-6-2014 en 3-10-2013. Het startlabel van de woning is op 30-6-2014 opgenomen, waarbij het glas van 3-10-2013 niet is verwerkt/gezien.

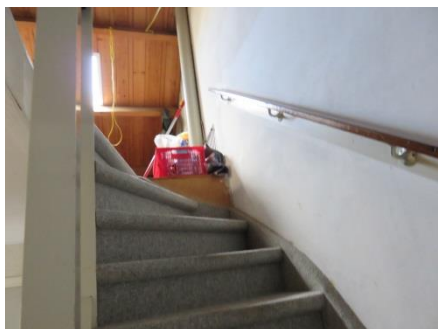
Figuur 6: Verwarmde zolder woning 3

In het startlabel van woning 3 is de zolder als een onverwarmde zolder ingevoerd. In werkelijkheid is de zolder voorzien van een vaste trap. Als de zolder voorzien is van een vaste trap dient de zolder als verwarmde zolder te worden ingevoerd.

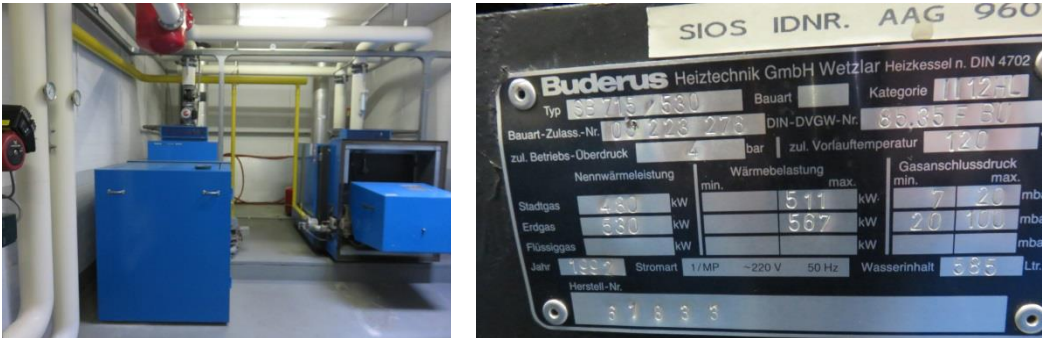
Figuur 8: Collectief verwarmingssysteem

Bij het woongebouw zijn in het ketelhuis twee collectieve ketels opgesteld. Conform de huismeester zijn in de flatgebouwen "x" en "y" exact dezelfde opstellingen aanwezig. Het betreft na overleg met de leverancier een Buderus SK615 (categorie VR ketel) en een Buderus SB715 (categorie HR-104). In het startlabel is deze onderverdeling niet meegenomen en is uitgegaan van een collectieve VR-ketel. Het startlabel is hierdoor ongunstiger dan de werkelijkheid.

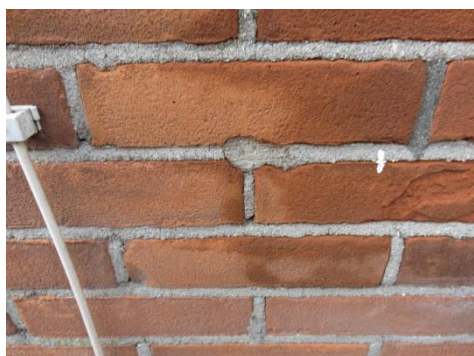
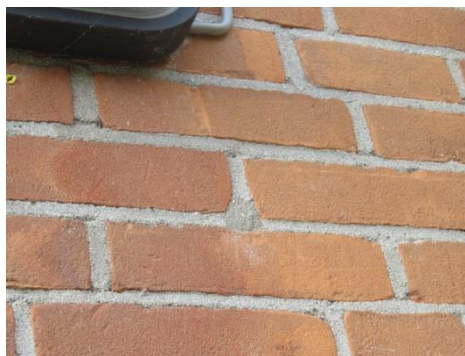
Figuur 14: boorgaten

Tijdens de inspectie van de woning 31, 32 en 33 zijn bij de achtergevel boorgaten geconstateerd. Dit duidt op na-isolatie van de gevel. In het startlabel is uitgegaan van isolatie onbekend of afwezig. Dit komt niet overeen met de werkelijkheid.

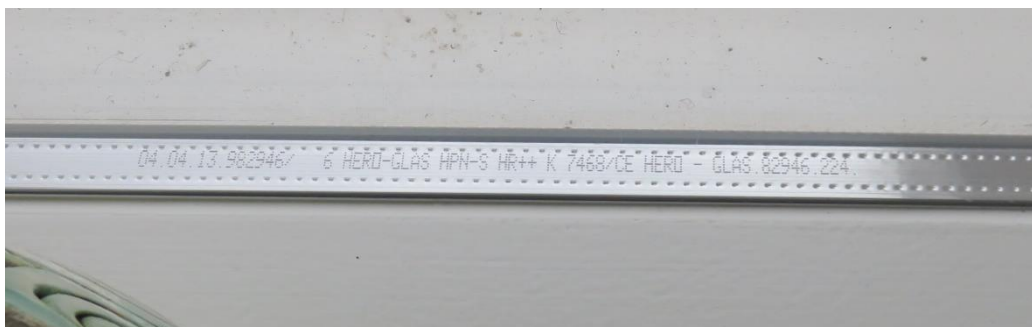
Figuur 15: afstandhouder in het glas

Bij woning 38 is in het startlabel voor de vaste delen dubbel glas aangehouden en enkel glas in de draaiende delen. Dit komt niet overeen met de werkelijkheid waarbij HR⁺⁺-glas is toegepast met een fabricagedatum van 4-4-2013.

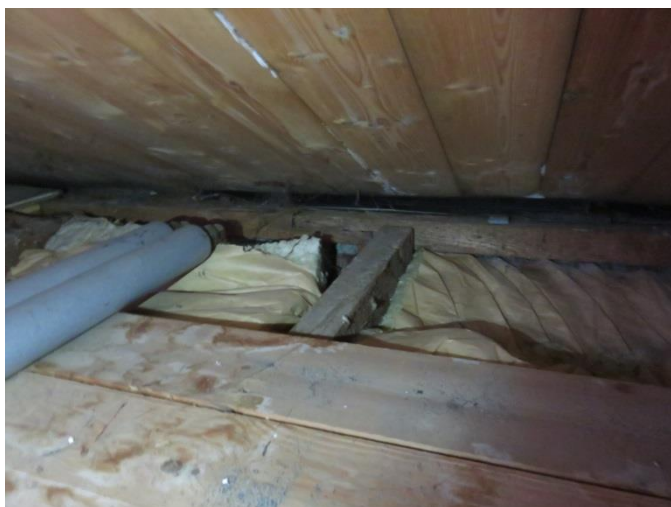
Figuur 17: Zoldervloer woning 43

Bij woning 43 is een 10 cm geïsoleerde zoldervloer geconstateerd. In het startlabel is voor de zoldervloer uitgegaan van een warmteweerstand van 1,12 m²K/W. De toegepaste isolatiedikte heeft een hogere warmteweerstand van circa 2,56 m²K/W.

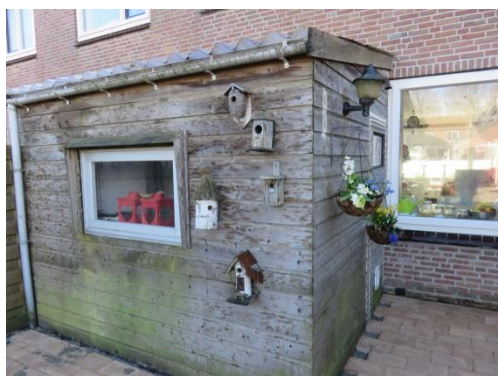
Figuur 18: Uitbouw woning 54

Woning 30 en 54 is voorzien van een uitbouw met radiator, die door de bewoner zelf is geplaatst. Deze uitbouw komt niet in het startlabel naar voren. De uitbouw van woning 30 is geïsoleerd en verwarmd en vormt volgens ISSO 82 onderdeel van de labelberekening. Bij woning 54 is er eveneens sprake van een radiator in de uitbouw. Deze ruimte behoort dus tot de verwarmde zone. Het startlabel is daarom niet akkoord.

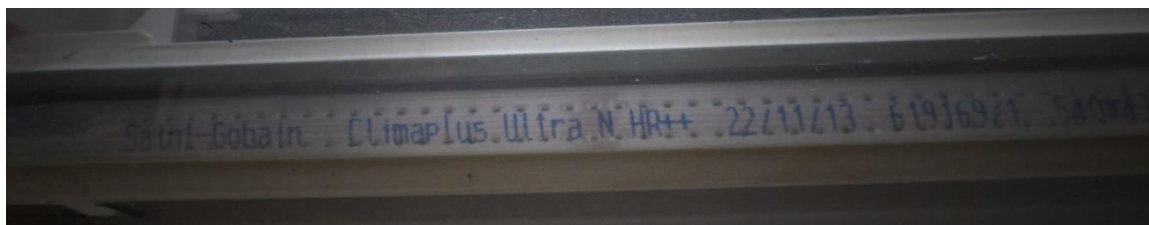
Figuur 22: afstandhouder in het glas

Bij de woningen 63, 64, 65, 66 en 67 is in het startlabel uitgegaan van enkel glas en dubbel glas. Het enkel glas beperkt zich naar verwachting tot de klepramen. Tijdens de inspectie is HR⁺⁺-glas geconstateerd met verschillende productiedata. Als voorbeeld woning 64, waarin de volgende data naar voren komen: 19-11-2013, 22-11-2013 en 10-2-2014. Gezien de opnamedatum van het startlabel op 15-7-2014 is deze opname van het startlabel niet (juist) verricht.

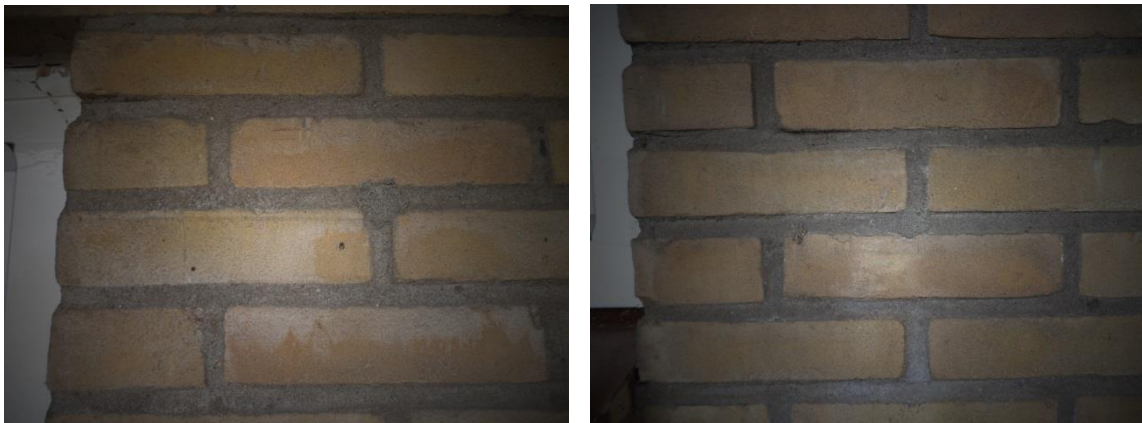
Figuur 23: boorgaten woning 64

Op diverse plaatsen bij onder andere woning 64 zijn in de gevel boorgaten gezien. De aanwezigheid van boorgaten duidt op het na-isoleren van de spouw. In het startlabel is uitgegaan van isolatie onbekend of afwezig. In de onderhoudshistorie nagaan wanneer het eventueel na-isoleren van de spouw plaats heeft gevonden.

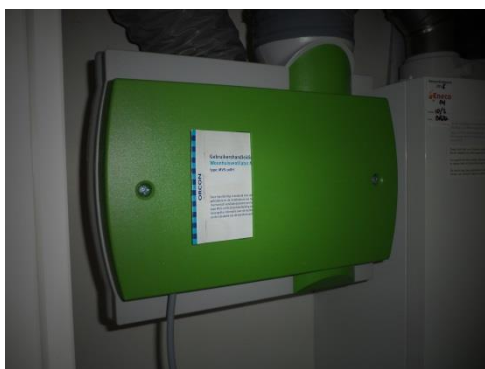
Figuur 24: ventilatieafvoer unit woning 65

Bij de woningen 63, 64, 65, 66 en 67 is in het startlabel uitgegaan van natuurlijke toevoer en natuurlijke afvoer. In de genoemde appartementen is een mv-box geconstateerd. Deze situatie wijkt af en is naar verwachting het gevolg van de uitgevoerde renovatie. De datum van renovatie dient in de onderhoudshistorie te worden nagegaan ten opzichte van de opnamedatum van het startlabel.

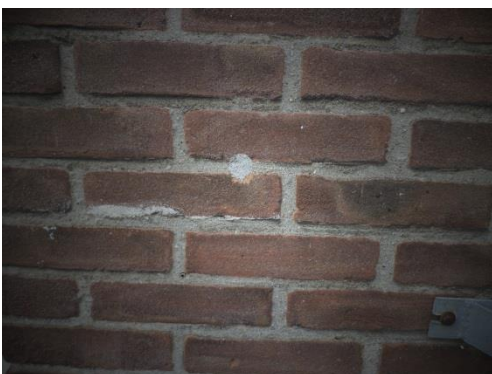
Figuur 28: Boorgaten bij woning 68 en 69

Op diverse plaatsen zijn bij de woningen 68 en 69 in de gevel boorgaten gezien. De aanwezigheid van boorgaten duidt op het na-isoleren van de spouw. In de onderhoudshistorie nagaan wanneer het eventueel na-isoleren van de spouw plaats heeft gevonden.

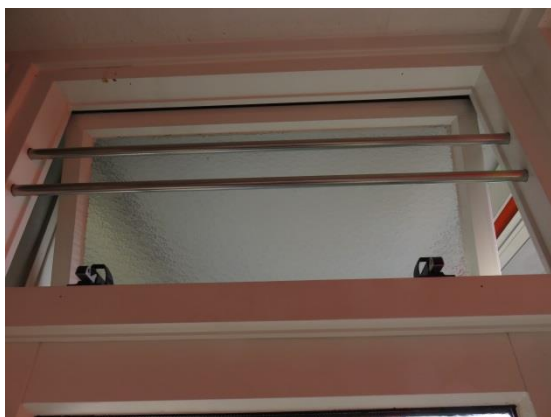
Figuur 30: Kierdichting

Bij de appartementen aan straat x is kierdichting rondom de kozijnen geconstateerd.

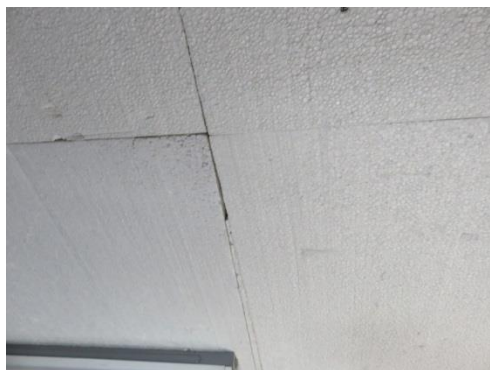
Figuur 32: Dakisolatie woning 95

Bij woning 95 is naar verwachting door de bewoners aan de binnenkant isolatie toegepast (brandgevaarlijk). Deze dakisolatie is niet in het startlabel ingevoerd.

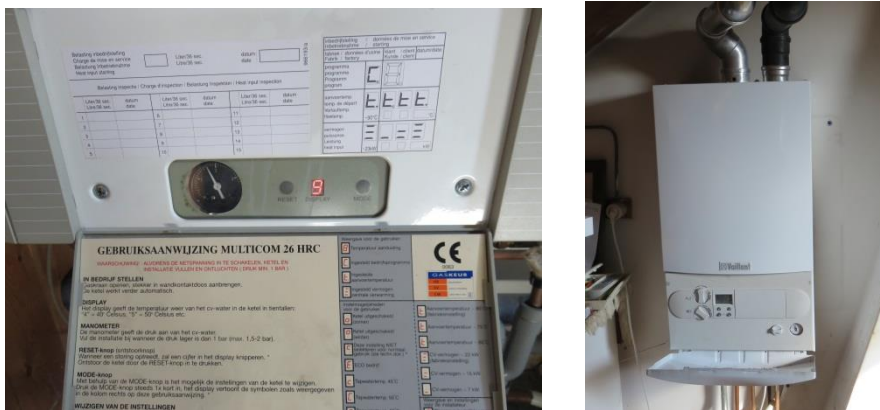
Figuur 33: HR-100 ketel en VR-ketel woning 95 en 98

Bij woning 95 en 98 is tijdens de inspectie respectievelijk een individuele HR-100-ketel uit 1999 en een VR-ketel in de woning geconstateerd. Dit wijkt af van het startlabel waarin is uitgegaan van lokaal gas voor verwarming en een keukengeiser voor warmtapwater.

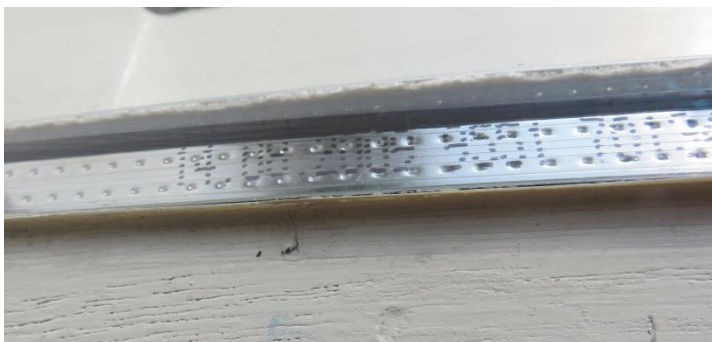
Figuur 34: HR⁺⁺- glas ter plaatse van entree woning 96

Bij woning 96 is in het startlabel uitgegaan van enkel glas ter plaatse van de entree. Tijdens de inspectie is in de entree echter HR⁺⁺-glas geconstateerd met een productiedatum van 14-8-2009. Het startlabel is daardoor ongunstiger dan de werkelijkheid.

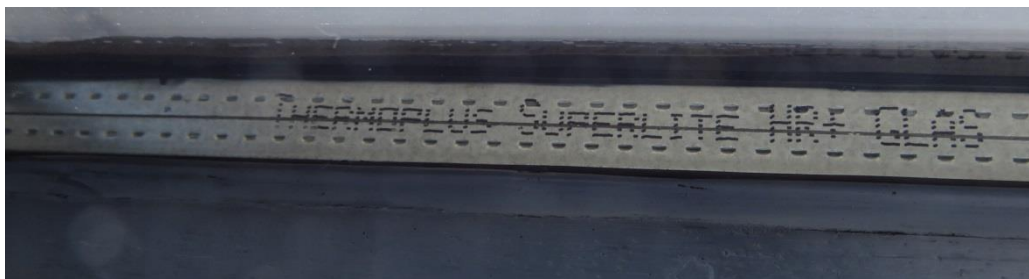
Figuur 36: HR⁺- glas woning 119

Bij de woningen 117, 118, 119, 120, 121 en 122 is in het startlabel uitgegaan van dubbel glas. Tijdens de inspectie is HR⁺-glas geconstateerd met een productie jaar 2002. Het startlabel is daardoor ongunstiger dan de werkelijkheid.

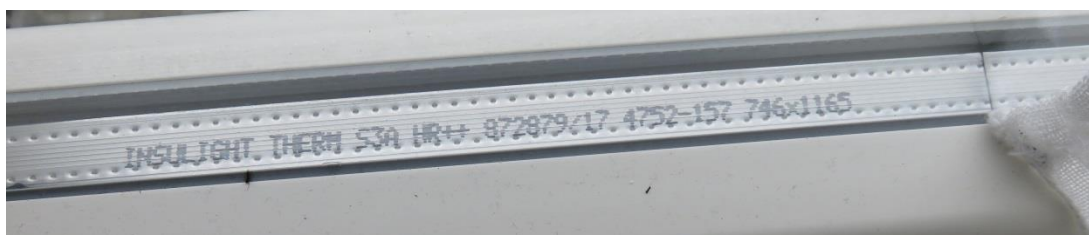
Figuur 37: HR⁺⁺- glas woning 126

Bij woning 126 is in het startlabel uitgegaan van enkel en dubbel glas. In de woning is HR⁺⁺-glas geconstateerd, waarbij de productiedatum onbekend is. In de onderhoudshistorie dient nagegaan te worden wanneer de woning is voorzien van kunststof kozijnen met HR⁺⁺-glas. Bij woning 112 is in het startlabel uitgegaan van dubbel glas. Tijdens de inspectie is HR⁺ en HR⁺⁺-glas geconstateerd.

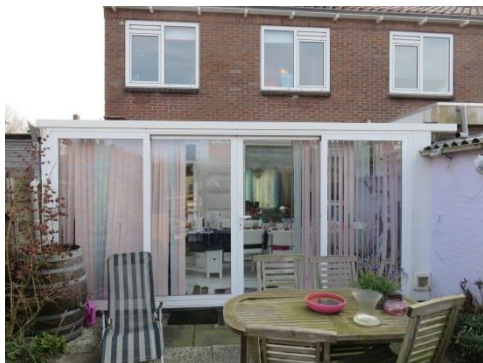
Figuur 38: uitbouw woning 100

Indien de uitbouw bij mutatie ook daadwerkelijk wordt afgebroken is het startlabel juist. Dit dient in dat geval te worden gecontroleerd.

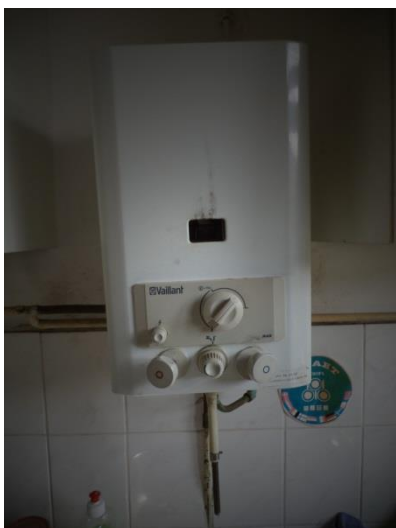
Figuur 39: keukengeiser woning 104

Bij woning 104 is tijdens de inspectie een keukengeiser geconstateerd. Dit wijkt af van het startlabel waarin is uitgegaan van een gasboiler voor warmtapwater.

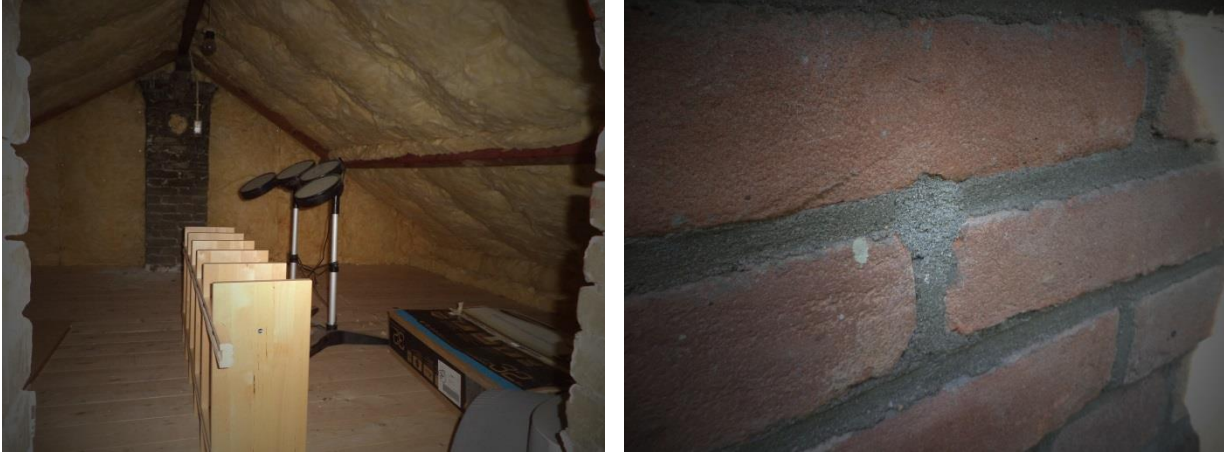
Figuur 40: dakisolatie en boorgaten in gevel woning 107

In woning 107 is aan de binnenzijde dakisolatie geconstateerd met een isolatiedikte van 4 cm. In het startlabel is uitgegaan van isolatie onbekend of afwezig. Tevens zijn bij dezelfde woning boorgaten in de gevel geconstateerd. Dit duidt op na-isolatie van de spouwmuur. Op basis van de onderhoudshistorie dient nagegaan te worden wanneer de na-isolatie heeft plaatsgevonden. In het startlabel is namelijk uitgegaan van een ongeïsoleerde spouwmuur.

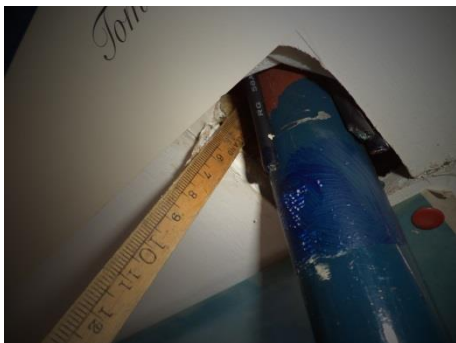
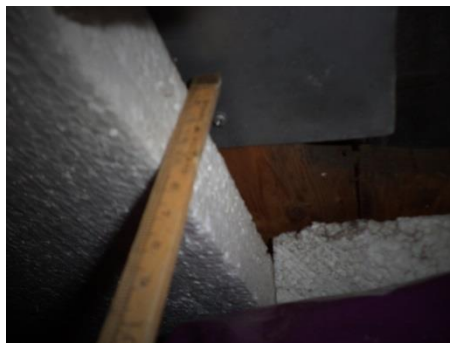
Figuur 44: Dakisolatie woning 133

Bij woning 133 en woning 134 is 4 cm isolatie aan de binnenzijde van de dakconstructie geconstateerd. In het startlabel is de isolatie van het hellende dak onbekend of afwezig. De fysieke werkelijkheid wijkt daardoor af van het startlabel.

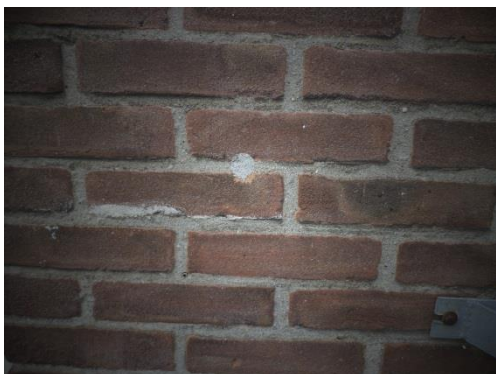
Figuur 45: Boorgaten bij woning 134

In de voor- achter- en kopgevel zijn bij woning 134 in de gevel boorgaten gezien. De aanwezigheid van boorgaten duidt op het na-isoleren van de spouw. In de onderhoudshistorie dient te worden naggeaan wanneer het eventueel na-isoleren van de spouw plaats heeft gevonden. In het startlabel is alleen voor de voorgevel uitgegaan van isolatie, bij de overige gevels is de isolatie onbekend of afwezig. Dit correspondeert niet met de werkelijkheid.

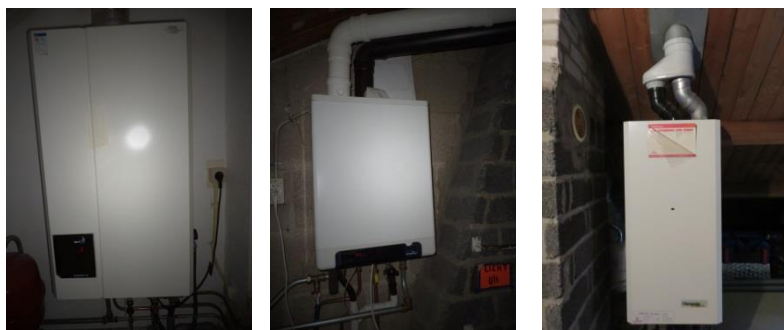
Figuur 47: CV-ketels woning 141, 144 en 152

- Bij woning 141 is een VR-ketel aanwezig. In het startlabel is uitgegaan van lokaal gas voor verwarming en een keukengeiser voor warmtapwater.
- Bij woning 144 is een HR-107 combiketel aanwezig. In het startlabel is een VR-ketel aangehouden.
- Bij woning 152 is een VR-ketel aanwezig. In het startlabel is een HR107-ketel aangehouden.
- Bij woning 140 is in het startlabel uitgegaan van een CR-ketel. In werkelijkheid is een HR-17 ketel aanwezig met controlesticker van 15-4-2014. Tijdens de opname van het startlabel op 7-7-2014 is dit niet vastgesteld.

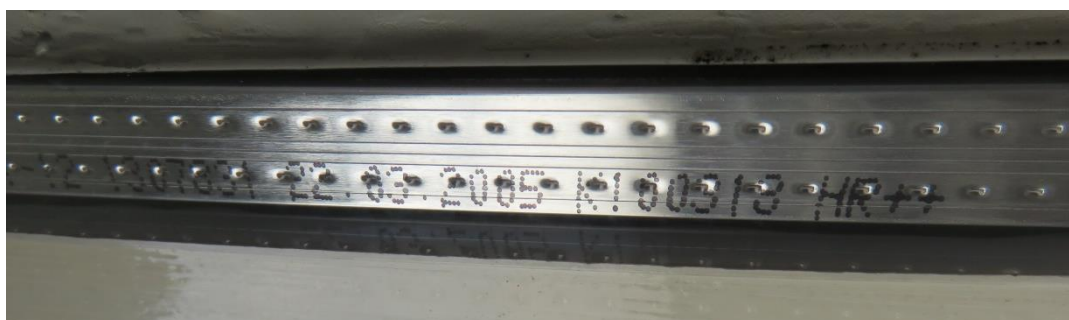
Figuur 48: HR⁺⁺- glas woning 152

Bij woning 152 is in het startlabel uitgegaan van enkel/dubbel glas. Tijdens de inspectie is enkel glas geconstateerd ter plaatse van de entree en HR⁺⁺-glas met een productiedatum van 22-3-2005 in de overige ruimten. Het startlabel is daardoor ongunstiger dan de werkelijkheid.

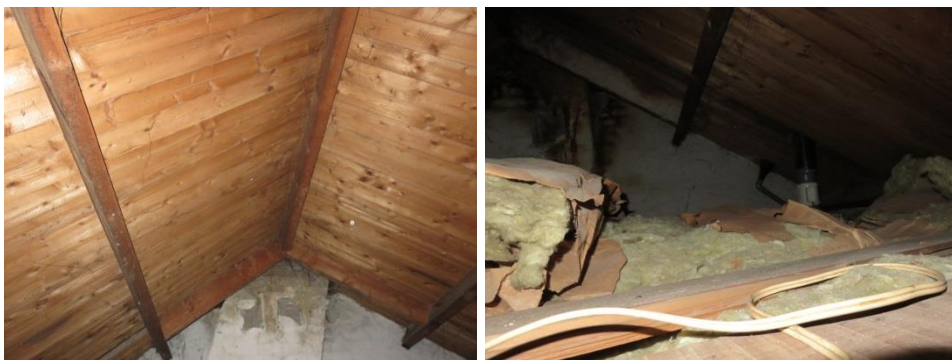
Figuur 49: Hellend dak / zoldervloer woning 153

Bij woning 153 is tijdens de fysieke controle sprake van een ongeïsoleerd hellend dak en 5 cm isolatie op de zoldervloer. Dit wijkt af van het startlabel waarin aangegeven is dat het hellend dak 5 cm is geïsoleerd en voor de houten vloer uitgegaan wordt van een ongeïsoleerde vloer.

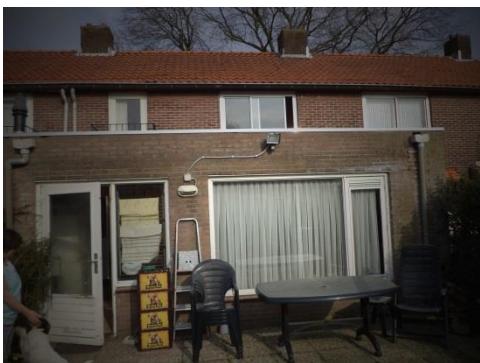
Figuur 50: Serre/uitbouw woning woning 143

Woning 143 is voorzien van een uitbouw, die naar verwachting door de bewoner zelf is geplaatst. Het is niet bekend of de vloer, gevel en dak van de uitbouw zijn geïsoleerd. Volgens de labelsystematiek maakt de uitbouw onderdeel uit van de verwarmde zone. Het startlabel is daarom niet akkoord.

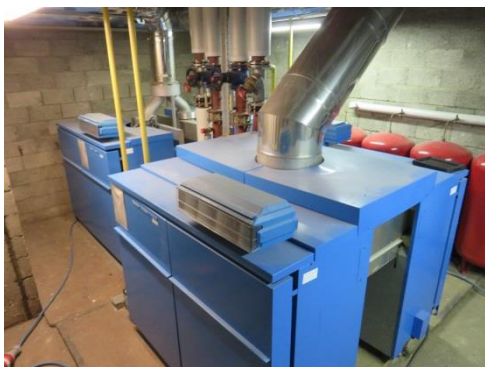
Figuur 52: Collectieve CV-ketel straat x

Bij de appartementen aan straat x zijn een aantal woningen reeds gerenoveerd. Bij de gerenoveerde woningen is het collectieve verwarmingssysteem gewijzigd in een individuele cv-installatie. De woningen 156, 158 en 160 zijn nog aangesloten op het collectieve systeem. In het startlabel is voor deze woningen uitgegaan van een collectieve VR-ketel. In het ketelhuis staan twee cv-ketels opgesteld, waarvan één cv-ketel een VR is en één cv-ketel een HR-ketel is. Aangezien het type HR-ketel onbekend is, dient voor deze ketel conform ISSO 82 te worden uitgegaan van een HR-100 ketel. Doordat in het startlabel geen onderscheid is gemaakt in de VR en HR-100 ketel is dit als afwijking geconstateerd.

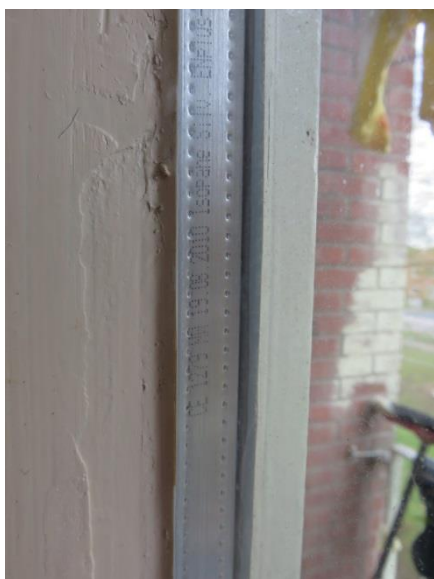
Figuur 53: HR⁺⁺- glas woning 156

Bij woning 156 is in het startlabel uitgegaan van enkel/dubbel glas. Tijdens de inspectie is HR⁺⁺-glas geconstateerd in de keuken met een productiedatum van 19-8-2010. Tijdens de opnamedatum van het startlabel op 8-7-2014 is dit niet verwerkt. Het startlabel is daardoor ongunstiger dan de werkelijkheid.

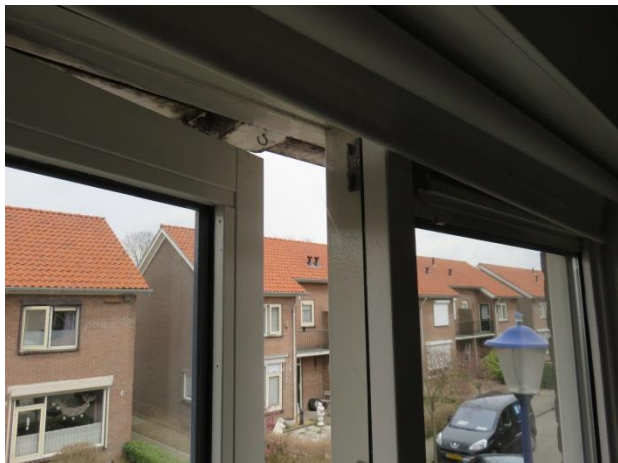
Figuur 58: kierdichting woning 167

De aanwezigheid van kierdichting in deze woning zorgt voor een afwijking van het startlabel.
