VROM-Inspectie
Ministerie van Volkshuisvesting,
Ruimtelijke Ordening en Milieubeheer

Buisleidingenincident Heinenoord, 12 oktober 2007

Onderzoek naar de oorzaak

Datum 11 mei 2009
Status Definitief

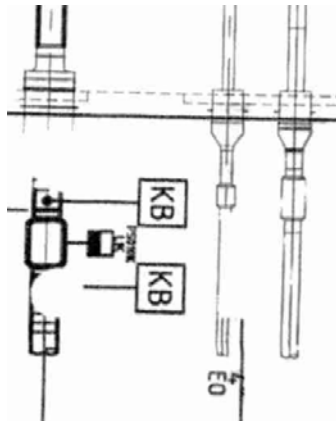
Figuur 5-1 en foto 5-2 Boven-aanzicht van de leidingen bij de doorvoeringen in het tunnelgebouw; de (stomp) van de kerosineleiding links op de figuur en vóóran op de foto, de ethyleenoxideleiding in het midden en de waterstofleiding rechts op de figuur en achterin op de foto (ref. 1-h resp. 1-r)

Toelichting: De foto is gemaakt tijdens het testen en repareren van de ethyleenoxide- en de waterstofleiding direct na afloop van het incident, ten behoeve waarvan beide leidingen zijn vrijgegraven. Ten tijde van het incident bevonden deze beide leidingen zich nog ónder een grondpakket, direct naast de sleuf die was gegraven ten behoeve van de aanleg van de kerosineleiding.

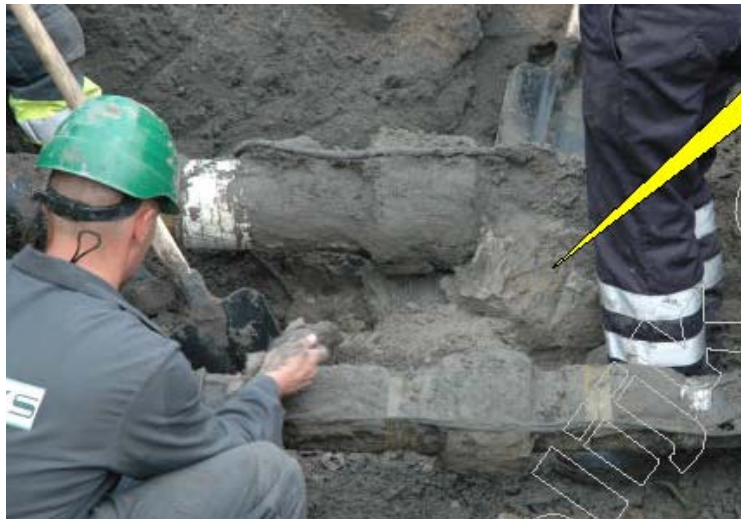
Bovendien bleek dat er onder het KB-koppelstuk van de waterstofleiding een klomp aarde hing in de vorm van een wespennest (zie foto 5-9). Dit verschijnsel van verharding van omliggende grond treedt op als in de coating van een kathodisch beschermde buisleiding minuscule beschadigingen aanwezig zijn. Er treedt dan een proces op waarbij de omliggende grond "verzout" met samenklontering als gevolg.

Men signaleert dit verschijnsel op verschillende locaties en bij verschillende buisleidingen met een verschillend transportmedium. De aanwezigheid van dit "KB-zout" op de onderzochte incidentlocatie is dus een indicatie dat de coating op die plek beschadigd is geweest maar het is dus geen indicatie dat de buisleiding
