**ILT**  
Veilige Mobiliteit  
Spoor Infrastructuur en  
Onderhoud  
Utrecht  
Postbus 16191  
2500 BD Den Haag

Datum 3 juni 2019  
Betreft Resultaten inspecties fysieke staat spoorweginfrastructuur  
Kijfhoek

# Grootste deel spoorweginfrastructuur Kijfhoek voldoet aan norm

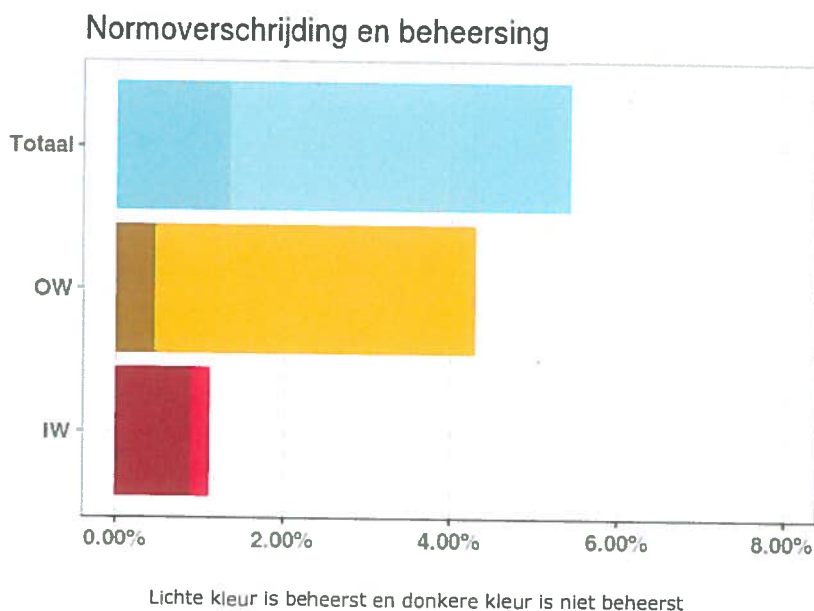
Figuur 2. Mate van beheersing bij normoverschrijding op de Kijfhoek. De inspectie beschouwt een groot deel van de redeneerlijnen bij de gepresenteerde beheersmaatregelen bij IW-overschrijdingen als onvoldoende, omdat niet alle risico's in die gevallen expliciet zijn geïnventariseerd, beoordeeld en vastgelegd. Het is dan niet duidelijk of ProRail met de redeneerlijnen de veiligheid voldoende beheerst, en dat moet wel.

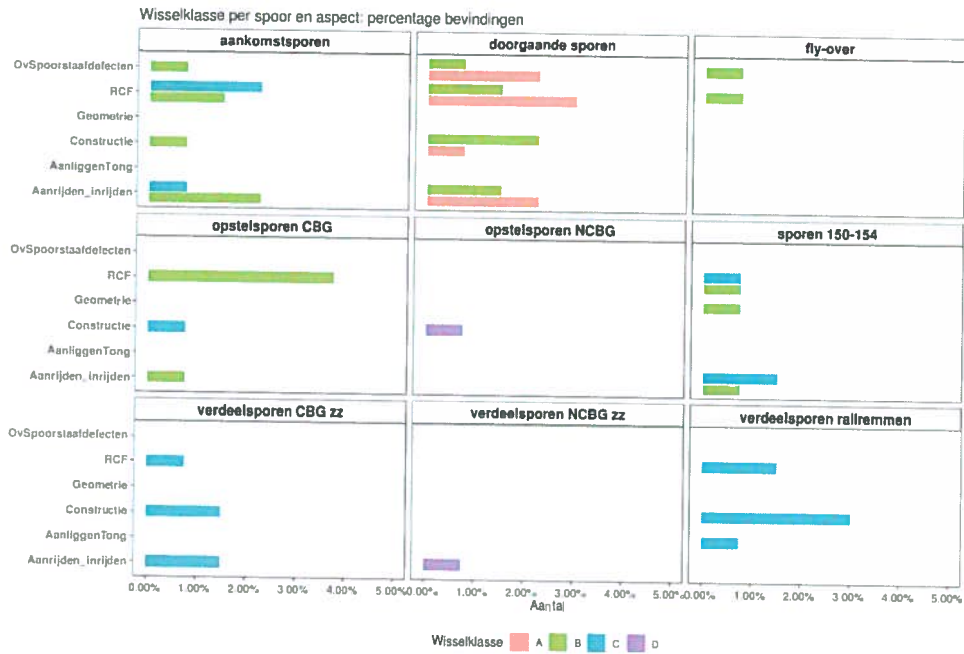
Maar het valt op dat de wissels maar voor 87,2% voldoen aan de norm. Dit is beduidend lager dan het gemiddelde (97%) van de vorig jaar onderzochte gebieden in heel Nederland (zie Tweede onderzoek naar de fysieke kwaliteit van de railinfrastructuur<sup>2</sup>). De zwaarte van de normoverschrijdingen ligt in het deelgebied 'doorgaande sporen' (4 van de 18 geïnspecteerde wissels hadden een normoverschrijding). De inspectie heeft geen acuut onveilige situaties aangetroffen. Op termijn kan dit echter tot versnelde achteruitgang leiden. Daarom vindt de ILT het nodig dat ProRail actie onderneemt om het percentage wissels dat niet aan de norm voldoet te verlagen.

Figuur 3. Het percentage bevindingen voor de verschillende wisselklassen en deelgebieden

De inspectie verwacht dat ProRail binnen 4 weken na dagtekening van de brief met een plan van aanpak komt, waarin staat omschreven hoe zij ervoor zorgt dat de wissels in een betere staat van onderhoud komen. De inspectie zal toezien op de naleving hiervan.

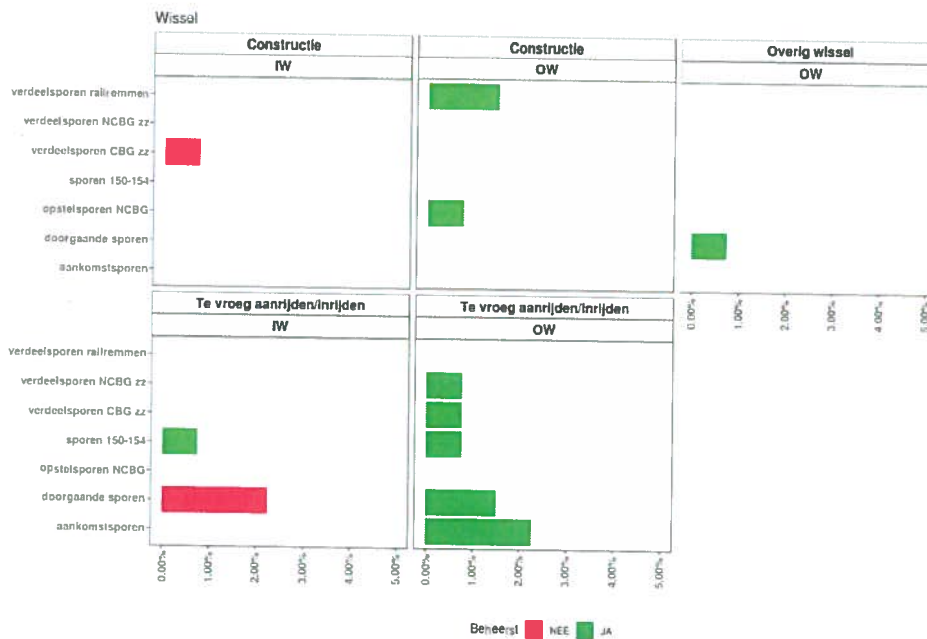
Figuur 4. Het percentage wissels met een normoverschrijding en het al of niet beheerst zijn van deze overschrijding.

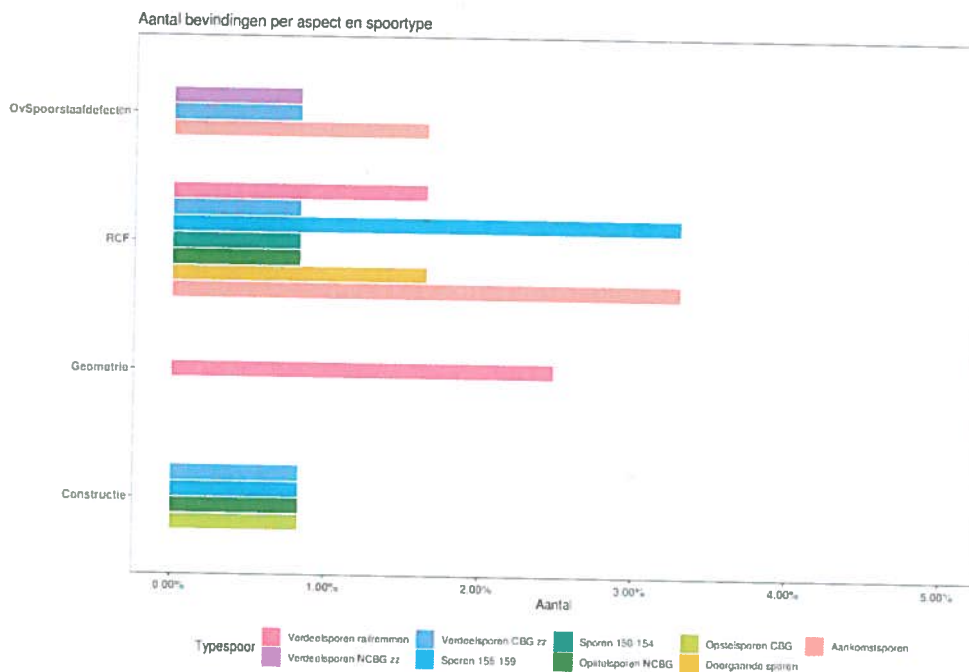
Figuur 5. Het percentage bevindingen van de onderzochte aspecten spoor per deelgebied.

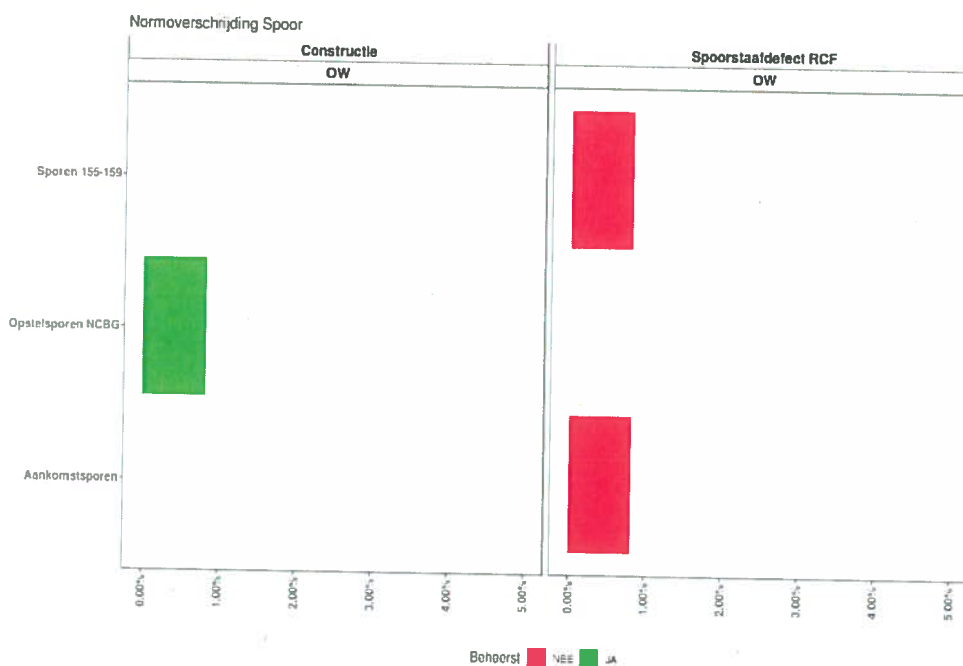
Figuur 6. Het percentage spoorsecties met een normoverschrijding en het al of niet beheerst zijn van deze overschrijding.

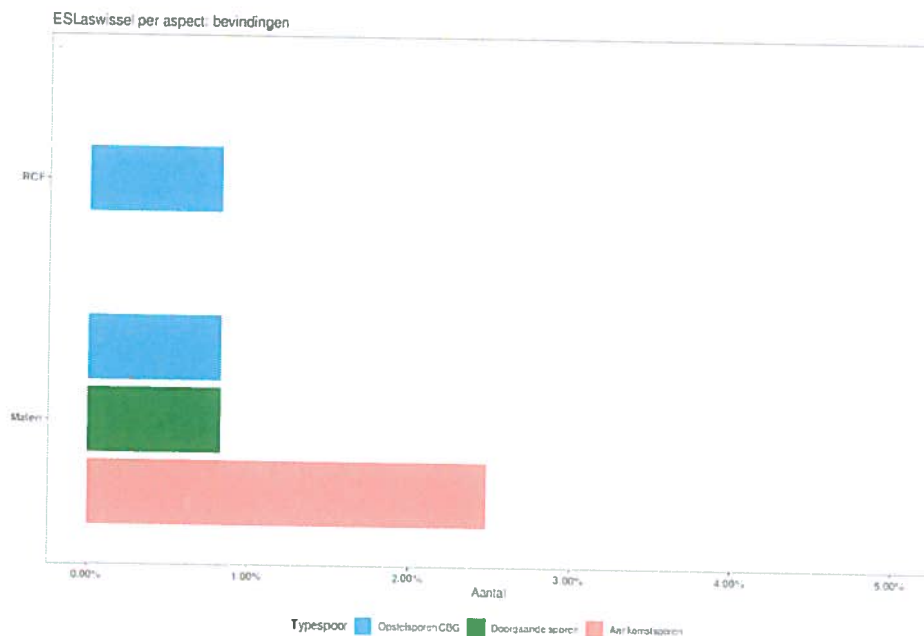
Figuur 7. Het percentage bevindingen per aspect voor de *ES-lassen bij wissels* per deelgebied.

Van de ES-lassen bij wissels met bevindingen zijn er 2 uitgevraagd. Na beoordeling betroffen beide voor de "maten voegen en openingen" een OW, die beheerst zijn.
