**Onderzoek naar het buiten gebruik nemen
van wissels en sporen in Den Haag en
Rotterdam op 19 februari 2014**

Datum 4 september 2014

Uitgegeven door	Inspectie Leefomgeving en Transport ILT/ Rail en Wegvervoer
	Postbus 16191, 2500 BD Den Haag
	088 489 00 00 www.ilent.nl @inspectieLenT
Projectnummer	RV14-0103
Documentnummer	ILT-2014/54017

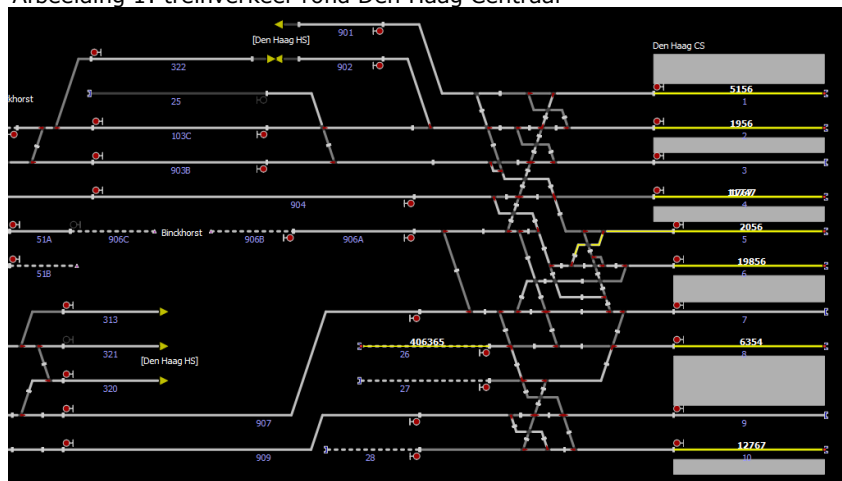
Afbeelding 1: treinverkeer rond Den Haag Centraal

17.52 uur Vanaf 17.52.26 uur is er geen treinverkeer meer op Den Haag Centraal. Het laatste tijdstip waarop nog treinverkeer heeft plaatsgevonden is 17.50.43 uur als trein 2056 uit Gouda binnenkomt op spoor 5.

Situatie om 17.50.43 uur (bron: TOON)

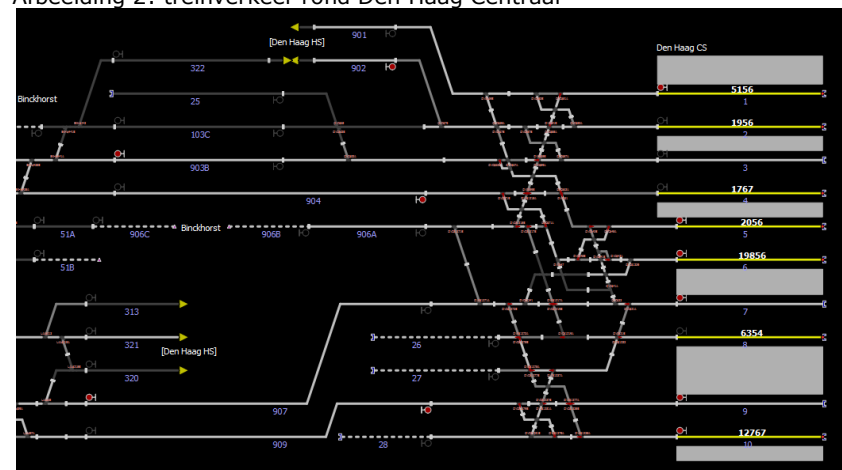
Afbeelding 2: treinverkeer rond Den Haag Centraal

Situatie om 17.52.26 uur (bron: TOON)

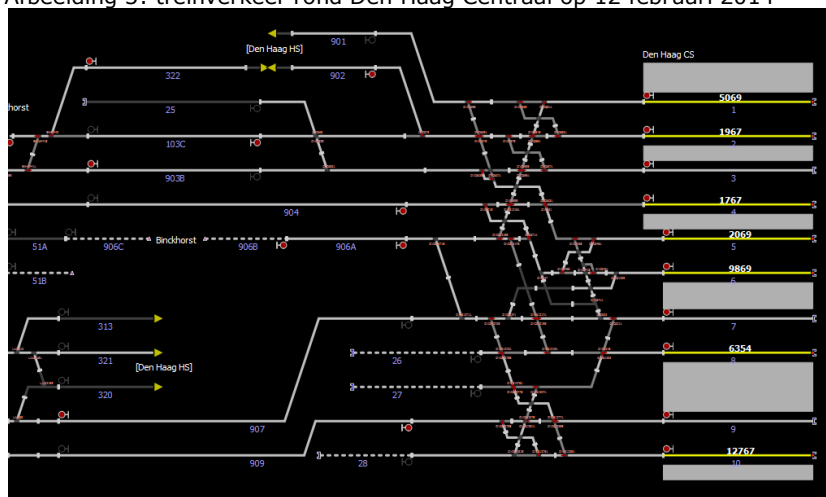
Afbeelding 3: treinverkeer rond Den Haag Centraal op 12 februari 2014

Om zich een duidelijker beeld te vormen van de normale situatie te Den Haag Centraal rond deze tijd heeft de inspectie gekeken naar de situatie een week eerder op 12 februari 2014 rond 17:50 uur.

Situatie om 17.50.44 uur (bron: TOON)

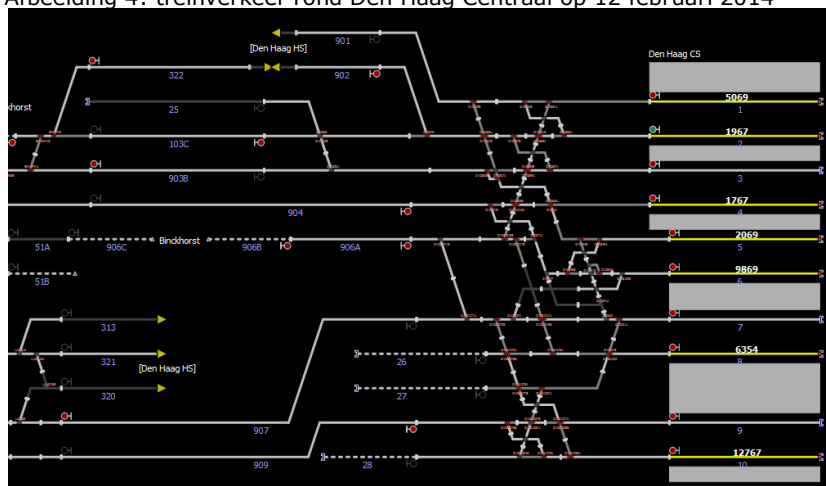
Afbeelding 4: treinverkeer rond Den Haag Centraal op 12 februari 2014

Situatie om 17.52.10 uur (bron: TOON)

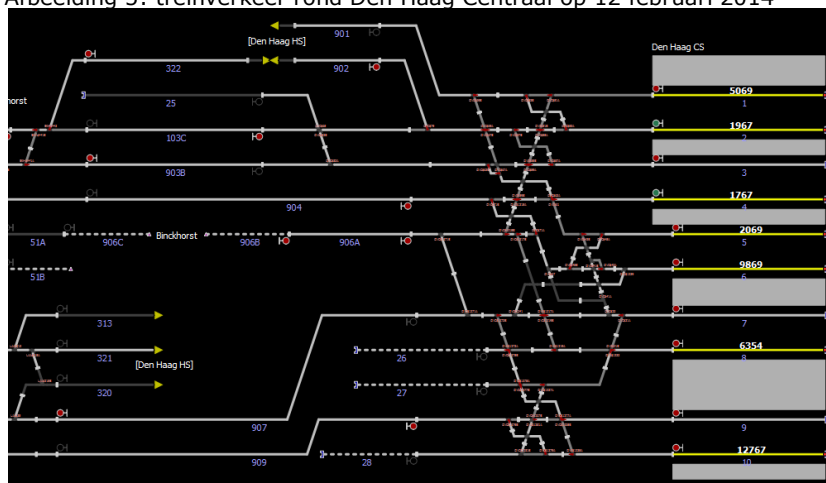
Afbeelding 5: treinverkeer rond Den Haag Centraal op 12 februari 2014

Situatie om 17.53.11 uur (bron: TOON)

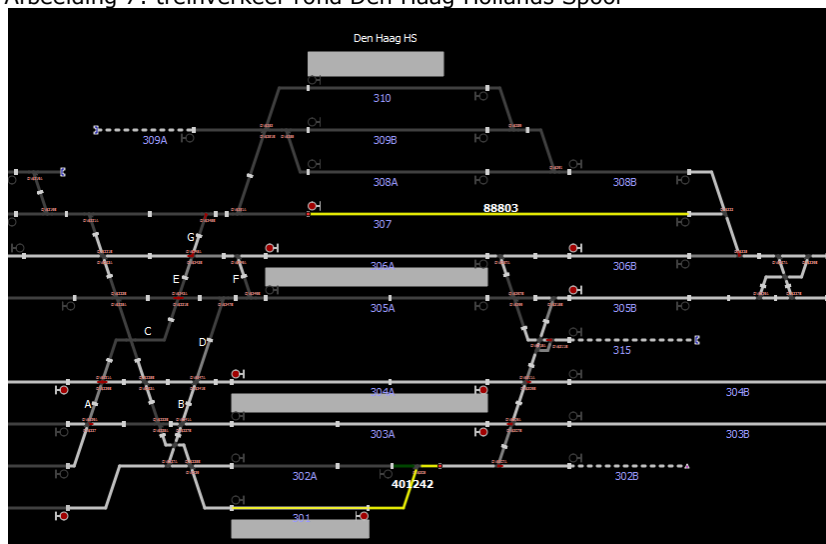
Afbeelding 7: treinverkeer rond Den Haag Hollands Spoor

Situatie om 17.53.05 uur (bron: TOON). Trein 401242 rijdt naar kopspoor 302B in niet centraal bediend gebied.

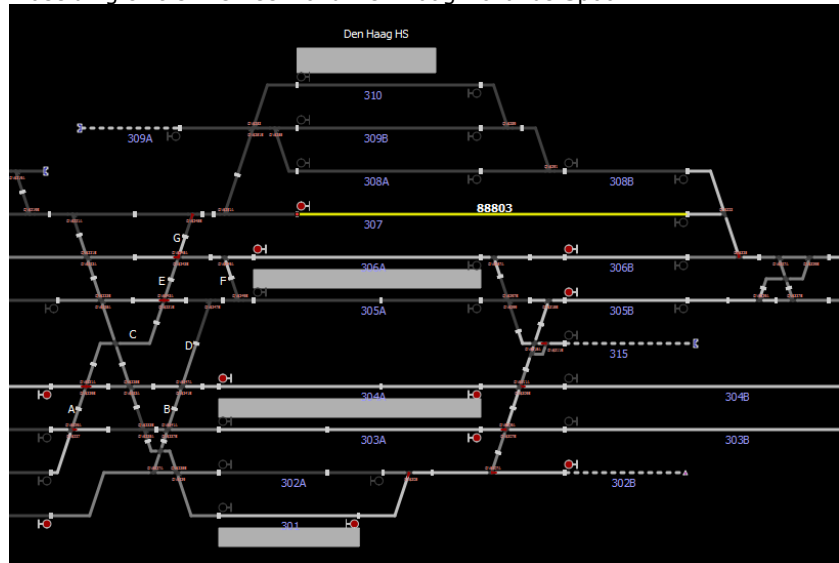
Afbeelding 8: treinverkeer rond Den Haag Hollands Spoor

17.53 uur Vanaf 17.53.10 uur is er geen treinverkeer meer op Den Haag Hollands Spoor.

Situatie om 17.53.31 uur (bron: TOON)
