Dodelijk ongeval door breuk achtertros

Lessen te leren over veilig werken
en toezicht

Damsterdijk, 2 oktober 2019

Den Haag, april 2021

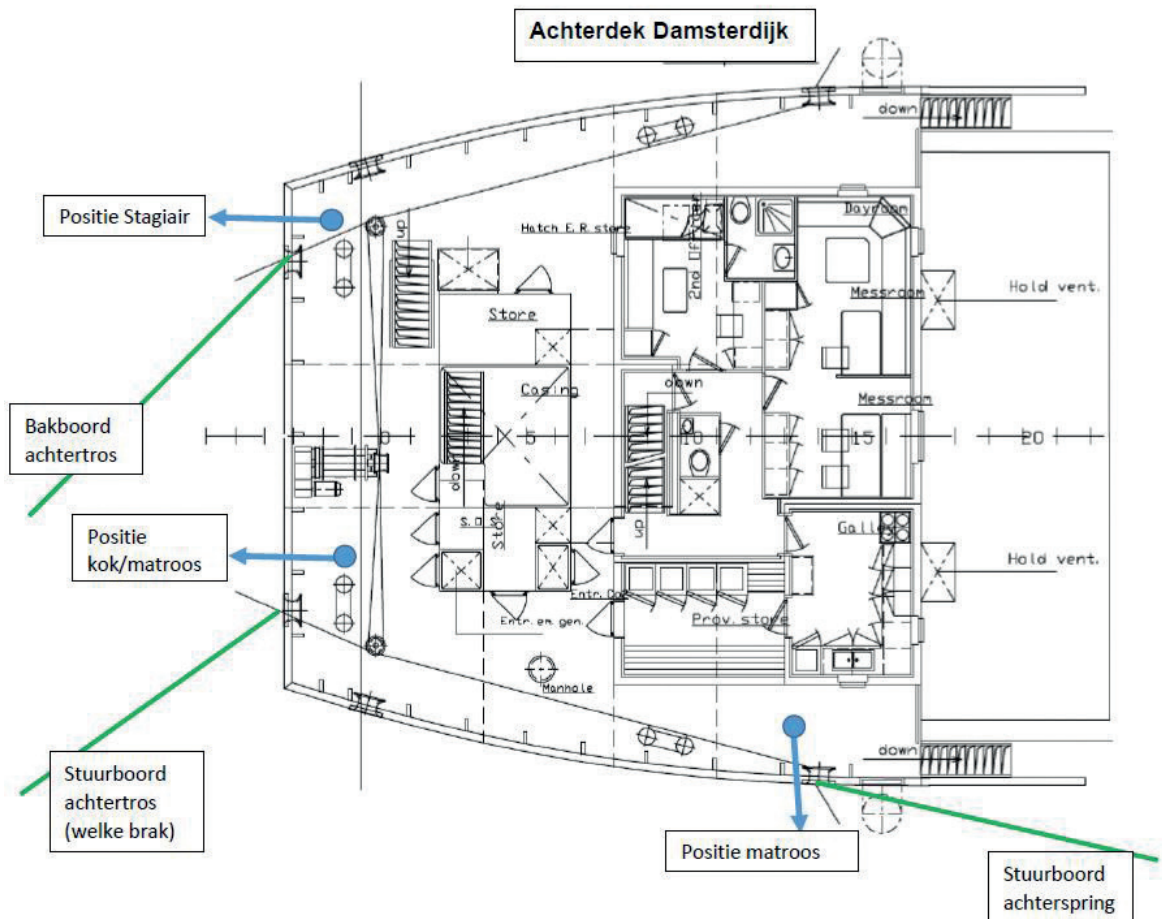
De drie bemanningleden op het achterdek stonden relatief dicht bij elkaar, maar bevonden zich niet in elkaars zichtveld. Vanwege het achtergrondgeluid dat veroorzaakt werd door de motoren, bevonden zij zich ook niet op gehoorafstand van elkaar. Ieder van hen was verantwoordelijk voor het loshalen en weer vastmaken van een tros, de kok/matroos voor de achtertros aan stuurboordzijde, de stagiarij voor de achtertros aan bakboordzijde, en de matroos voor de achterspring aan stuurboordzijde. De trossen waren tijdens de manoeuvre niet op de opslagtrommels gerold, maar waren los aan dek gelegd vanwege de korte afstand waarover verhaald moest worden.

Figuur 4: Positie bemanning en trossen op het achterdek. (Bron: Shipping Company Groningen)
