Inspectie Veiligheid Defensie  
Ministerie van Defensie

# Veiligheid in de lucht

Onderzoek naar een zelfbeschieting van een F-16 boven de Vliehors

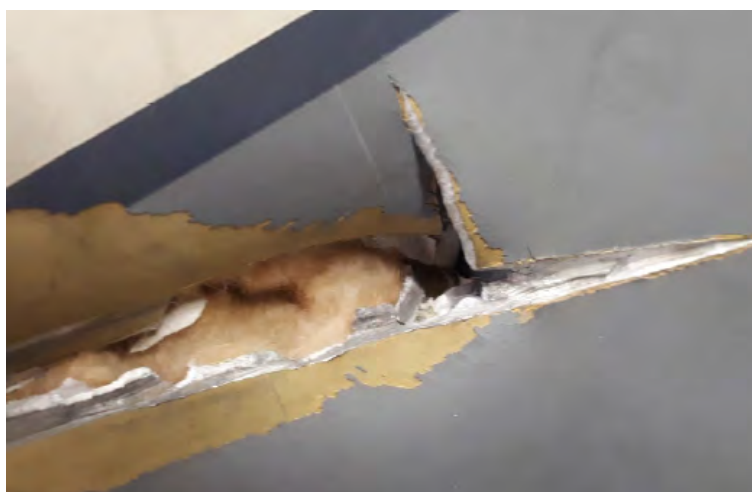
De uitlijning en richting van de beschadiging van de vliegtuighuid bij inslagen A, B en C liggen vrijwel in lijn met de afvuurrichting van de kogel. Omdat de schade veroorzaakt door de gebroken pin ook in de nabijheid van de vluchtrichting is opgetreden, kan worden gesteld dat een combinatie van beide schades (plaatwerk en motor) niet kunnen zijn veroorzaakt door een *ricochet* van de kogel met de grond terug in de richting van het vliegtuig. De breuk van de pin bij de insnijding en het vervolgens uiteenvallen van de patroon ontstond hoogstwaarschijnlijk bij het afvuren van de patroon.

Figuur 13 Detailopname van inslag C op de vliegtuighuid (bron: IVD).

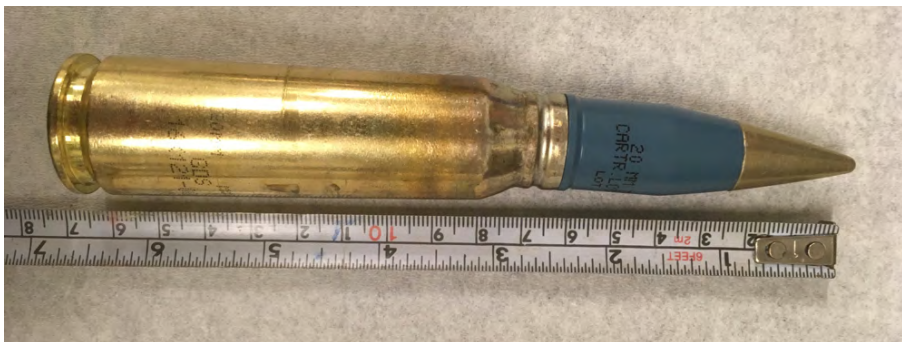
Als een beschadigde patroon aan de hoge snelheid en grote krachten van het transportsysteem wordt blootgesteld en vervolgens in de loop wordt geduwd en afgevuurd, bestaat de kans dat er bij het afvuren drie losse delen ontstaan. Deze delen raken uit balans en volgen elk na het verlaten van de loop hun eigen pad.

Figuur 15 Voorbeeld van beschadigde munitie. De patroon is verbogen en de huls van de patroon heeft diverse beschadigingen bij de flensrand (bron: IVD).

Het is van essentieel belang dat munitie die de fabrikant levert of die uit een vliegtuig komt en voor hergebruik bestemd is, conform de technische order TO. 11A13-4-7 minutieus wordt geïnspecteerd op beschadigingen. Het is niet uit te sluiten dat inwendige schade, ontstaan door de krachten die gedurende laden en ontladen op de patronen inwerken, niet wordt opgemerkt.
