nota

Antwoorden op Kamervragen over de veiligheid van het knooppunt Empel

Onze referentie
RWS-2022/33141

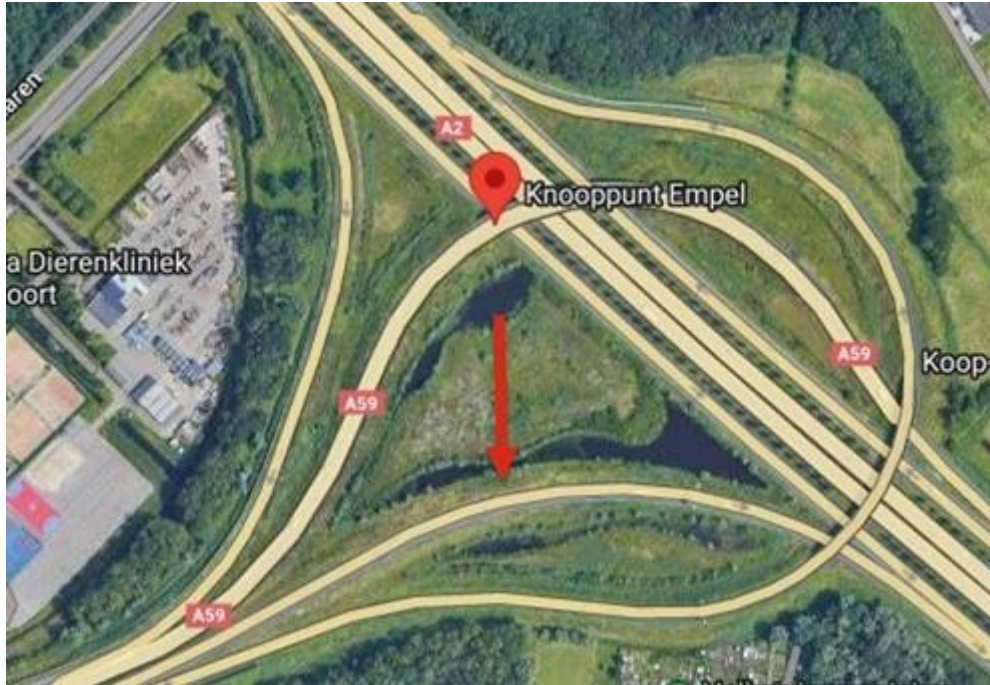
- Het knooppunt Empel behoort tot het areaal van RWS.
- De auto waar de slachtoffers in zaten is in de verbindingsboog van het knooppunt van de weg geraakt (zie toelichting voor afbeelding v/d locatie).

- De weg op de boog draait naar rechts en de auto is aan de linkerkant van de boog in de retentievijver gevonden. Bij het knooppunt liggen retentievijvers om water op te vangen en te laten infiltreren in de bodem.

- Aan de linkerkant is niet over de gehele lengte van de boog een geleiderail aanwezig. Aan de rechterkant is dat wel het geval.
- De kamervragen spitsen zich toe op de hoeveelheid ongevallen op deze locatie, de reeds genomen maatregelen om de veiligheid te verbeteren en de bereidheid om het knooppunt op verkeersveiligheid te onderzoeken.

- Aan de linkerzijde is niet over de gehele lengte van de boog een geleiderail aanwezig omdat langs een deel van de boog (zo'n 200 meter) geen obstakels in de berm binnen 10 meter zijn. De afstand tot de watergang is ongeveer 18 tot 20 meter. De locatie voldoet daarmee aan de eisen voor de obstakelvrije zone. Volgens de richtlijn ten tijde van de aanleg was het niet noodzakelijk om een geleiderail te plaatsen.

Afbeelding: Knooppunt Empel. De rode pijl markeert de locatie van het incident.

- Als de boog nu (opnieuw) aangelegd zou worden, zou de reeds aanwezige geleiderail echter wel doorgetrokken worden. Dit komt omdat de ROA-VIB sinds de aanleg in 2009 meerdere keren is aangescherpt. Eén zo'n aanscherping van de richtlijn betreft het doortrekken van de geleiderail als de afstand naar de eerstvolgende geleiderail minder dan 200 meter bedraagt. Dat is ook op deze situatie van toepassing. Niet vanwege de achtergelegen watergang, maar met als doel te voorkomen dat een uit de koers geraakt voertuig achter de geleiderail langs kan rijden en zo alsnog in aanrijding kan komen met het verderop afgeschermd obstakel.
