### Working paper 3.1 :Nadere toelichting op de maatregelen uit de 2006-brief

### Working paper 3.4: Materieelproblemen door sneeuw

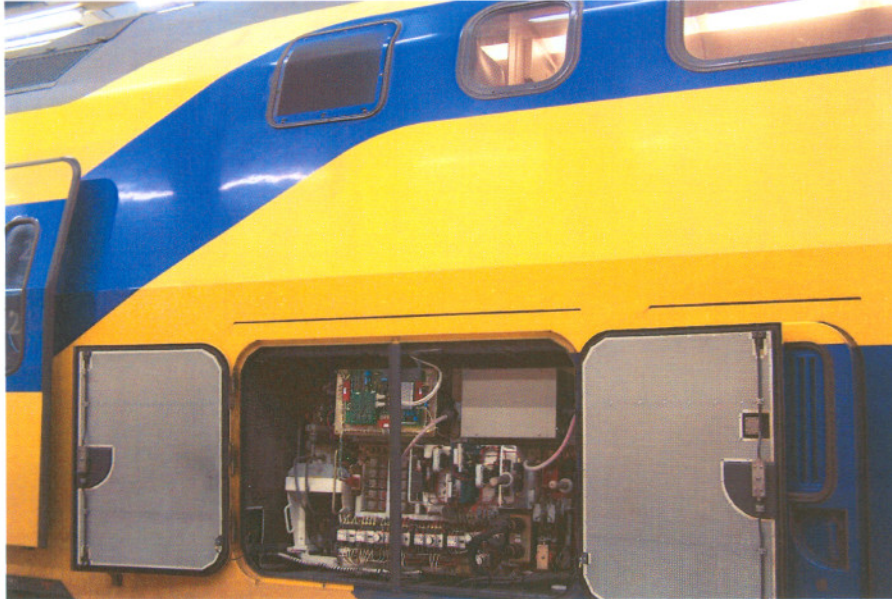
Afbeelding: VIRM laagspanningsinstallatie

Door de combinatie van zeer fijne sneeuw en harde wind werd met de koellucht voor bepaalde installaties veel stuifsnegw aangezogen, die verderop in het circuit smolt en daar vocht veroorzaakte. Overslag (kortsluiting) was daarvan het gevolg. In veel gevallen ontstond hierdoor flinke schade. Het betrof onderdelen waarvan de voorraad niet was berekend op deze grote uitval en waarvan de levertijden lang zijn. Het betrof met name de tractie- en de laagspanninginstallatie. Opvallende punten:

- De tractie-installaties van de oudste treinstellen (VIRM-1, circa de helft van de vloot) zijn voorzien van een oudere generatie vermogenslektronika. Deze vielen aanzienlijk vaker uit dan die van de treinstellen voorzien van de nieuwste generatie vermogenslektronika. De allernieuwste treinstellen (VIRM-4), geleverd in 2008-2009 lijken zich binnen die laatste groep nog iets verder in positieve zin te onderscheiden.
- De laagspanningsinstallaties van de VIRM-4 treinstellen hebben het aanzienlijk beter gedaan dan de oudere series.

Het aangepaste aanzuigrooster bevindt zich links van het bovenraam:

Naar aanleiding van de winter 2005/2006, toen ook sprake was van uitval door sneeuw, is in overleg met de leverancier van het materieel en haar onderleverancier voor filters een aantal maatregelen uitgevoerd aan de filtering van de buitenluchtaanzuiging van zowel de tractie- als de laagspanningsinstallatie. In de nieuwe VIRM-4 serie is in aanvulling daarop nog een aantal extra constructieve aanpassingen gedaan om de gevoeligheid voor sneeuw/vocht te verlagen. Het betrof onder meer een extra inwendig filter met waterafvoer. Vanwege de onzekerheid indertijd over de effectiviteit van deze extra maatregel en de hoge kosten van het aanbrengen in bestaand materieel zijn deze destijds niet geïnstalleerd in bestaand materieel. Gebaseerd op de eerste analyses en prestatieverschillen tussen de deelseries ligt de focus voor de korte termijn aanpak op het naar "best practice" aanpassen van de luchtaanzuiging en -filtering en het zoeken naar verdergaande maatregelen om overmatig vocht te vermijden. Voor de wat langere termijn wordt integrale vervanging van de oude generatie tractie installaties onderzocht.

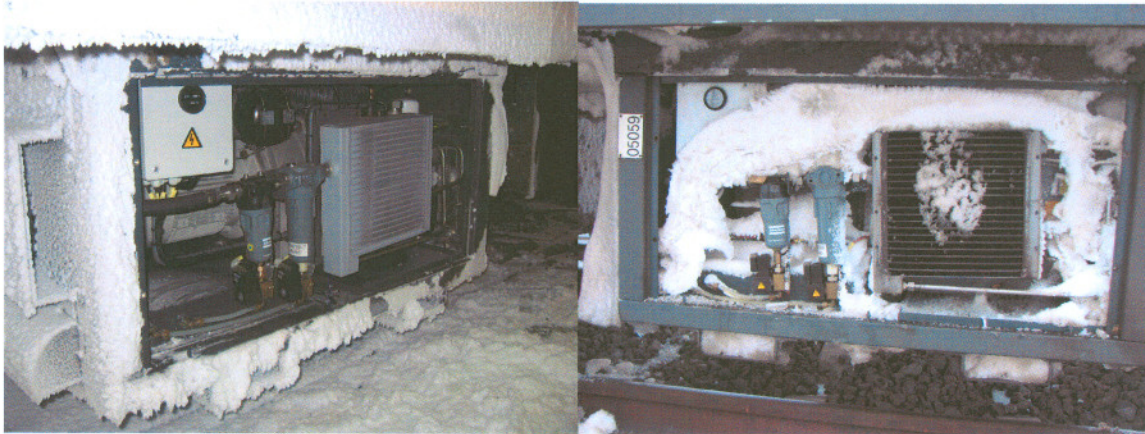
Afbeelding: ICM compressor

In tegenstelling tot VIRM heeft ICM de apparatuur voornamelijk onder het rijtuig hangen en zuigt ook daar de benodigde lucht aan. Door de specifieke omstandigheden (vorst en droge, poedervormige sneeuw) en de lange duur van deze condities is de uitval van ICM geleidelijker geweest. Door opbouw van sneeuw en vocht in kasten ontstond kortsluiting. Ook hier betrof het een tweetal installaties: de laagspanningsvoorziening en de compressor.

Uit de analyse van de winter 2005/2006 kwam ook naar voren dat bij ICM de laagspanningsvoorziening en compressor gevoelig waren voor sneeuw. Het vervangingsprogramma van de compressoren is inmiddels afgerond, die van de laagspanningsinstallatie is halverwege. Helaas is de conclusie over de afgelopen sneeuwperiode dat beide nieuwe installaties toch nog veelvuldig defect zijn geraakt. Dit was zeer onverwacht, mede gezien het feit dat de installaties zijn gespecificeerd op alle Nederlandse weersomstandigheden, inclusief sneeuw, en hierop zijn beproefd in een zogenaamde klimaatkamer. *Voorlopige conclusie is, dat de omstandigheden die in een klimaatkamer kunnen worden nagebootst onvoldoende aansluiten bij de praktijk zoals die de afgelopen periode is opgestreden.* Naar de huidige inzichten gaat het dan met name om het effect van opwaaiende en wervelende stuifneeuw onder de trein en de duur waaronder deze omstandigheden optreden.

Links de kast na beproeving met vorst en sneeuw in de klimaatkamer, rechts de kast zoals deze de afgelopen winterse periode met sneeuw, vorst en wind, doorgaans werd aangetroffen:

Met de leveranciers van de beide nieuwe systemen wordt inmiddels gezocht naar oplossingen om herhaling te voorkomen. Daarnaast zal voor huidige en toekomstige projecten ook gebruik worden gemaakt van aanvullende internationale expertise bij ontwerpbeoordelingen en extra beproevingen om soortgelijke risico's te vermijden.
