**TNO-rapport****TNO 2018 R10889****Analyse beschikbare onderzoeksgegevens  
inzake betonaantasting TRN****Building, Infrastructures &  
Maritime**Stieltjesweg 1  
2628 CK Delft  
Postbus 155  
2600 AD Delft[www.tno.nl](http://www.tno.nl)T +31 88 866 20 00  
F +31 88 866 06 30

Auteur(s) Ir. H.Borsje

Projectnaam HSL Mosbeton

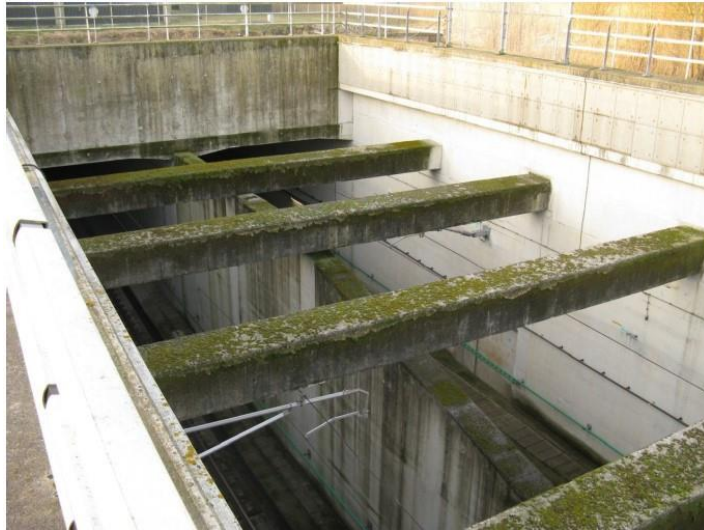
Figuur 5.1: Mosgroei op stempels (foto B.1 in [02])

- Op de bovenzijde en zijkanten van de stempels is sprake van mosgroei (figuur 5.1). De mate van mosgroei varieert van mosgroei over vrijwel het gehele oppervlak tot vrijwel geen mosgroei (figuur 5.2).
- Enkele stempels zijn (deels) onder een viaduct gepositioneerd. Op de delen van die stempels die zich onder de viaducten bevinden is geen sprake van mosgroei (figuur 5.3).

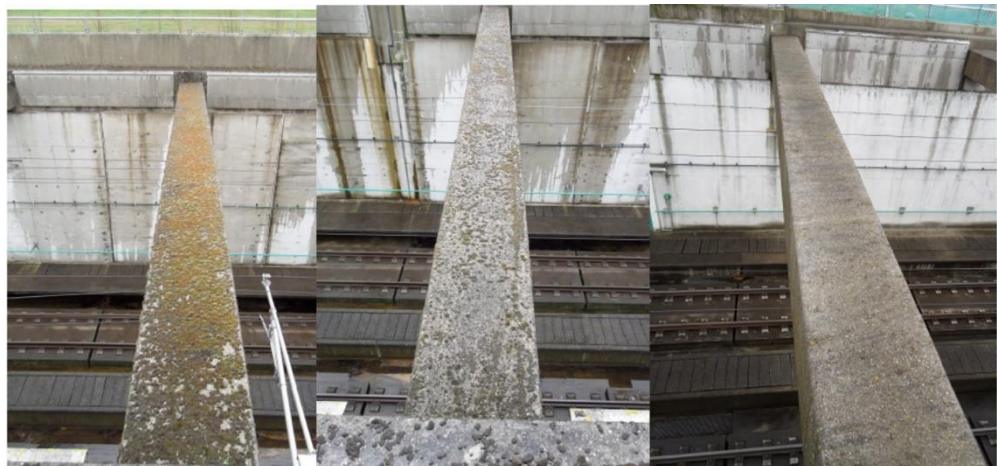
Figuur 5.2: Variatie in hoeveelheid mosgroei op bovenzijde stempels (foto B.2-B.4 in [02])

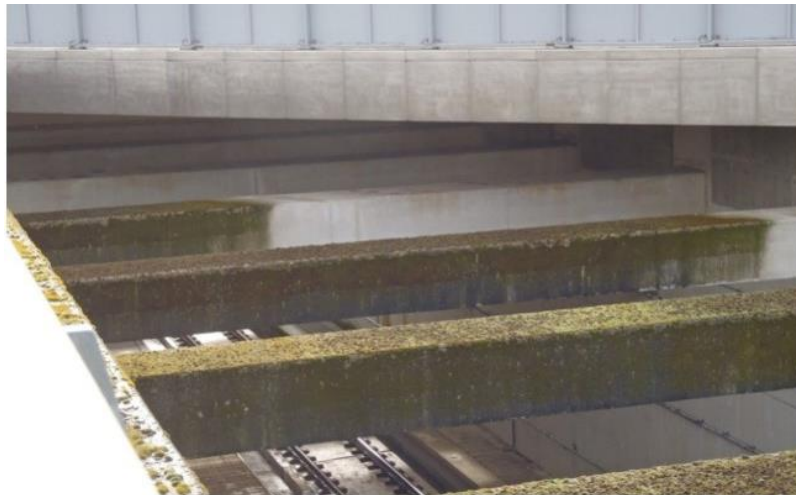
*Figuur 5.3: Geen mosgroei op delen van stempel onder viaduct (foto B.16 in [02])*

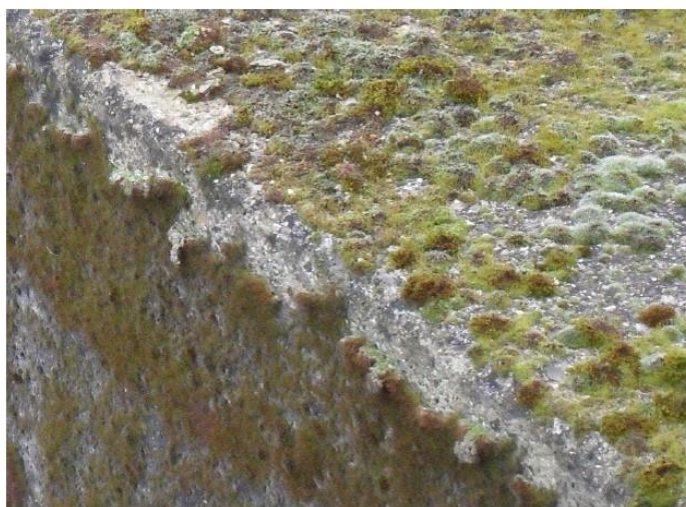
*Figuur 5.5: Plaatselijke schade aan het betonoppervlak van een stempel (foto B.20 in [02])*

- In sommige gevallen is sprake van enigszins lijnvormige mosgroei, vermoedelijk ter plaatse van scheurvorming in het betonoppervlak van de stempel (figuur 5.4).
- Plaatselijk is sprake van zichtbare betonschade (afschilfering oppervlak) op een locatie waar geen mos aanwezig is (figuur 5.5). Vermoedelijk is daar het mos, inclusief de schilfering, van het betonoppervlak afgevallen.
- Voor een groot deel van de stempels is door BAM een inschatting gemaakt van het percentage van de bovenzijde dat bedekt was met mos. De resultaten van die opname zijn weergegeven in tabel A.1 in bijlage A.

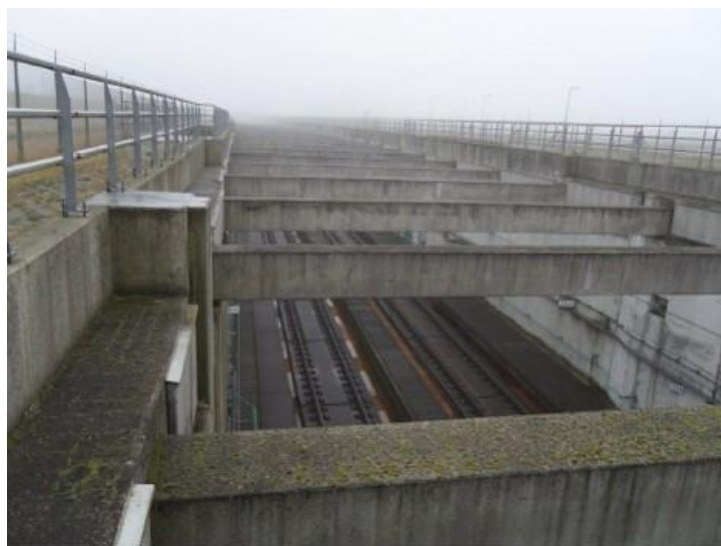
*Figuur 5.6: Enigszins lijnvormige mosgroei, vermoedelijk ter plaatse van scheurvorming (foto B.25 in [02])*

- Op de bovenzijde van de gordingen is sprake van mosgroei, vergelijkbaar met de mosgroei op de stempels. De mate van mosgroei varieert van mosgroei over vrijwel het gehele oppervlak tot vrijwel geen mosgroei.
- In sommige gevallen is sprake van enigszins lijnvormige mosgroei, vermoedelijk ter plaatse van scheurvorming in het betonoppervlak van de gordingen (figuur 5.6).
- Op een locatie ter plaatse van een toegang tot de tunnel, waar de gording overgaat in de wand tussen de toegang en de tunnel, is sprake van een scherpe overgang tussen duidelijke mosgroei en geen mosgroei (figuur 5.7).
- Voor een groot deel van de gordingen is door BAM een inschatting gemaakt van het percentage van de bovenzijde dat bedekt was met mos. De resultaten van die opname zijn weergegeven in tabel A.3 in bijlage A.

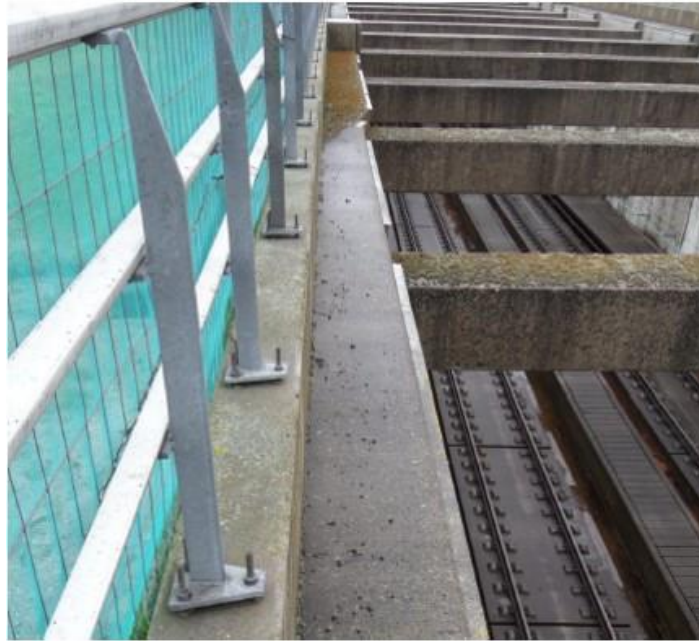
*Figuur 5.7: Overgang van gording (met duidelijke mosgroei) naar de wand tussen de toegang en de tunnel (geen mosgroei) (foto B.31 in [02])*

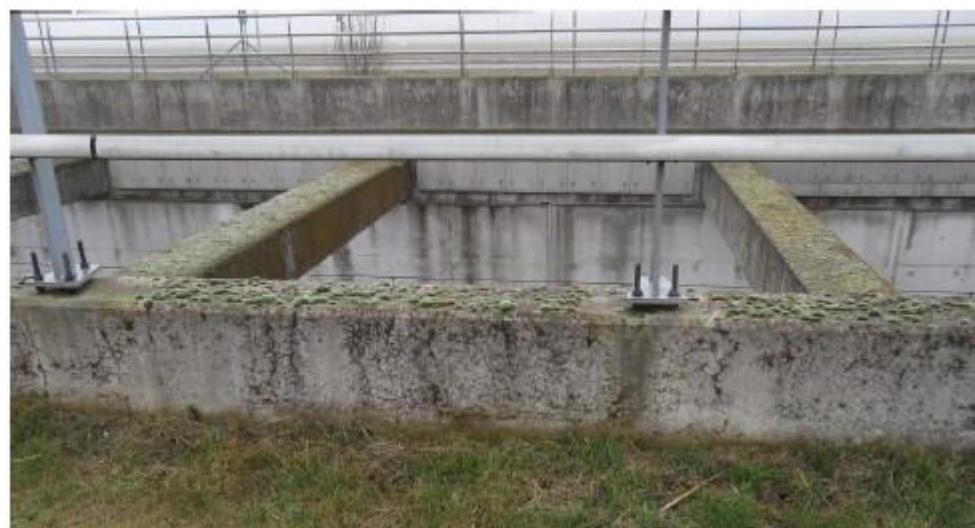
*Figuur 5.8: Mosgroei op wandje op gording; geen mosgroei rondom staanders van hekwerk (foto B.7 in [02]).*

- Op de bovenzijde en de zijkant van de wandjes is sprake van mosgroei, vergelijkbaar met de mosgroei op de stempels (figuur 5.8). De mate van mosgroei varieert van mosgroei over vrijwel het gehele oppervlak tot vrijwel geen mosgroei.
- Plaatselijk is het betonoppervlak onder het mos ernstig beschadigd (afschilfering betonoppervlak). Die schade komt zichtbaar als het mos wordt verwijderd (figuur 5.9).

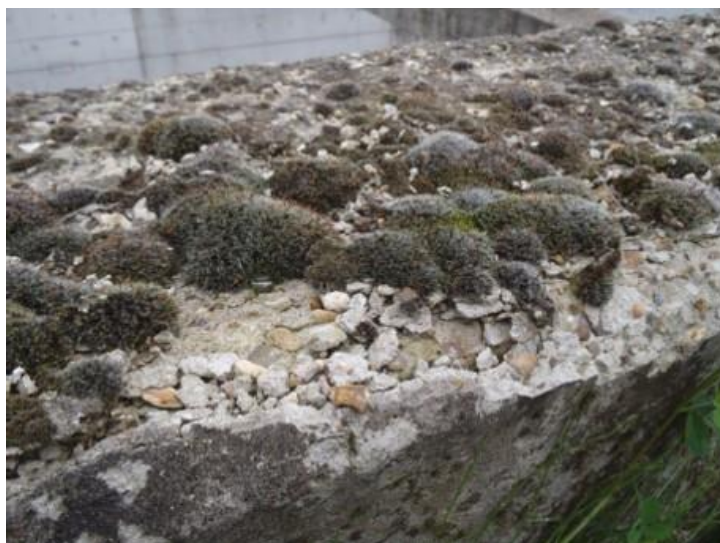
*Figuur 5.9: Plaatselijke schade aan het betonoppervlak van een wandje (foto B.12 in [02])*

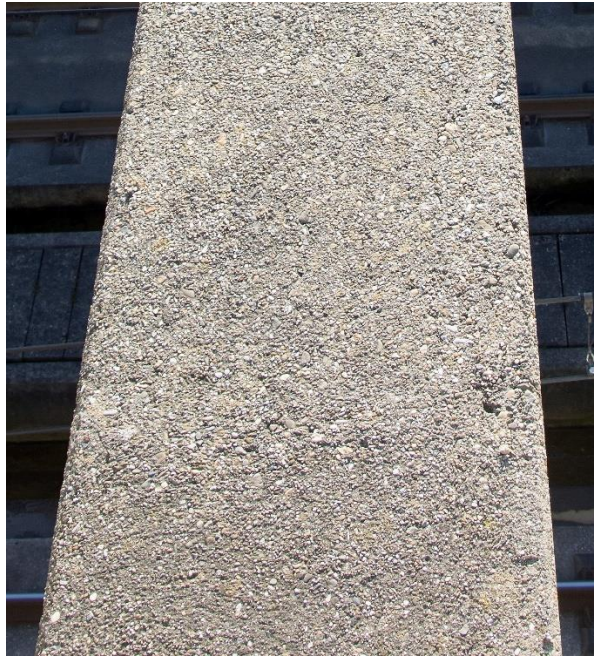
*Figuur 5.10: Voorbeeld staalkaartklasse 1 (stempel 113-2 [11])*

- Klasse 1: Samenhangend oppervlak, vrijwel overal cementhuid tussen grind aanwezig.
- Klasse 2: Redelijk samenhangend oppervlak, enkele plekken minder cementhuid tussen grind.
- Klasse 2\*: Oppervlak samenhangend, bijzondere toplaag op plekken verdwenen
- Klasse 3: Redelijk samenhangend oppervlak, meerdere plekken minder cementhuid tussen grind
- Klasse 4: Deels grof grinderig oppervlak
- Klasse 5: Grof grinderig oppervlak.

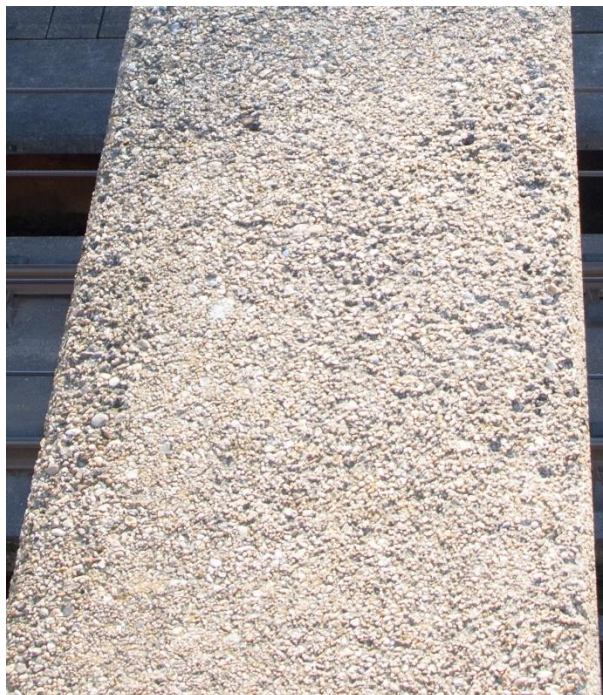
*Figuur 5.12: Voorbeeld staalkaartklasse 5 (stempel 110-4 [11])*

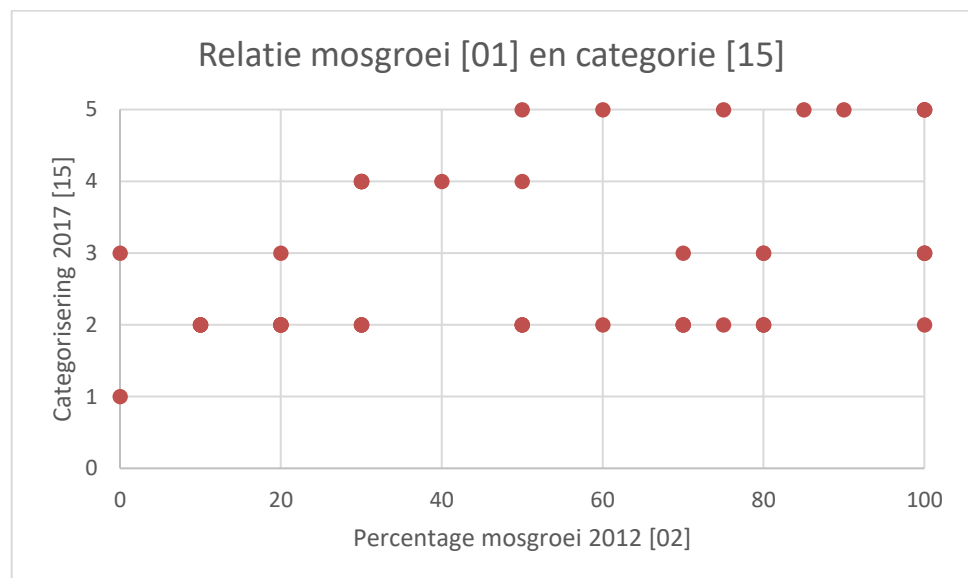
Figuur 7.4: Relatie tussen percentage mosgroei zoals vastgesteld in 2012 [01] en categorisering zoals vastgesteld in september 2017 [15]

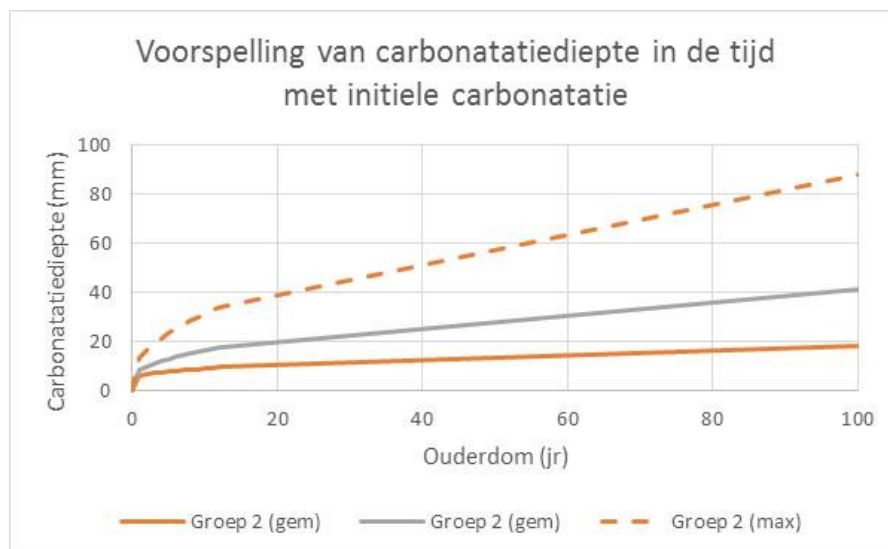
- de gemiddelde carbonatatie diepte (9-16 mm) neemt toe tot 18-42 mm en de maximale waarde (30 mm) neemt toe tot 88 mm.

*Figuur 8.3: Voorspelling van het verloop van de carbonatatie diepte in de tijd indien sprake is van een arbitrair gekozen waarde voor de initiële carbonatatie diepte van 5 mm*

Uitgaande van een arbitrair gekozen waarde voor de initiële carbonatatie diepte van 5 mm wordt met deze formule voor de mengsels in groep 2 het volgende berekend (figuur 8.3):

Uitgaande van een minimale betondekking van 50 mm wordt voor de mengersels in groep 1 verwacht dat op een ouderdom van 100 jaar het carbonatatiefront de wapening nog niet bereikt heeft. Dat betekent dat het optreden van wapeningscorrosie binnen de technische levensduur van 100 jaar onwaarschijnlijk is.
