BBA BINNENMILIEU
Onderzoek naar
de kwaliteit van ventilatiesystemen
in nieuwbouw eengezinswoningen

Auteurs: ir. F. van Dijken
ir. A.C. Boerstra
Datum rapportage: 23 februari 2011
Opdrachtgever: Ministerie van VROM
(per 13 oktober 2010 Ministerie van Infrastructuur en Milieu)
Projectnummer: 09-014

Onderzoek naar de kwaliteit van ventilatiesystemen in nieuwbouw eengezinswoningen

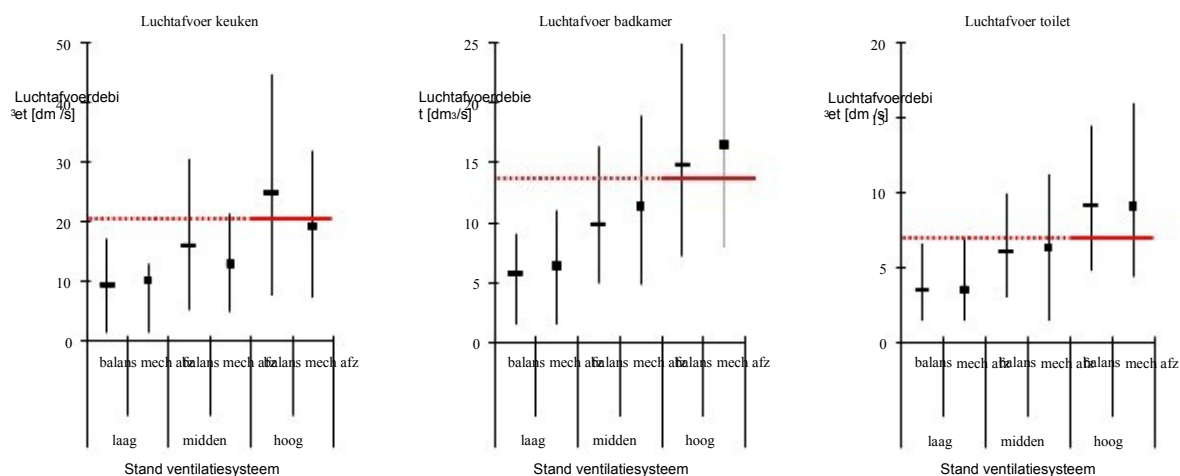
Figuur 7: Luchtafvoerdebieten van woningen met balansventilatie en van woningen met mechanische afzuiging. Gemiddelde en P10 tot P90 van de luchtafvoerdebieten in de keuken, badkamer en toiletten voor de standen laag, midden en hoog. De horizontale rode lijn geeft de referentiewaarde weer.

In de bovenstaande figuren is zichtbaar dat de ventilatiecapaciteit in een aanzienlijk deel van de woningen, ongeacht het type ventilatiesysteem, in geen enkele stand voldoet aan de referentiewaarde. Wanneer de capaciteit van de luchttoevoer wel wordt gehaald is dit in vrijwel alle woningen pas in de hoogste stand (Figuur 6). Het luchtafvoerdebiet wordt meestal in de hoogste stand behaald, maar soms ook in de middenstand (Figuur 7).

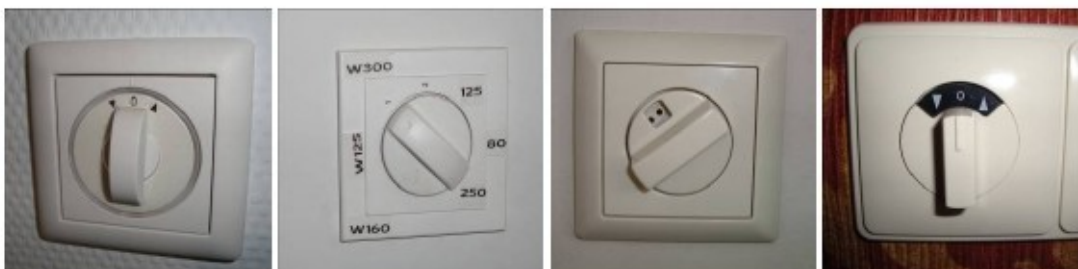
logisch is in gebruik, dat wil zeggen dat het voor de gebruiker niet duidelijk is in welke stand de knop ingesteld kan worden (Figuur 13). Ook kan in een deel van de woningen het ventilatiesysteem in geval van calamiteiten (denk aan situaties waarbij de buitenlucht ten gevolge van een noodsituatie sterk verontreinigd is en geadviseerd wordt ramen en deuren te sluiten) niet eenvoudig uitgeschakeld worden, bijvoorbeeld via een aparte groep in de meterkast of door de stekker uit het stopcontact te trekken.

Figuur 13: Voorbeelden van bedieningsschakelaars die niet logisch zijn in gebruik. Bij deze schakelaars is het niet direct duidelijk in welke stand het ventilatiesysteem staat ingesteld en/of hoe het systeem in een hogere of lagere stand kan worden ingesteld.

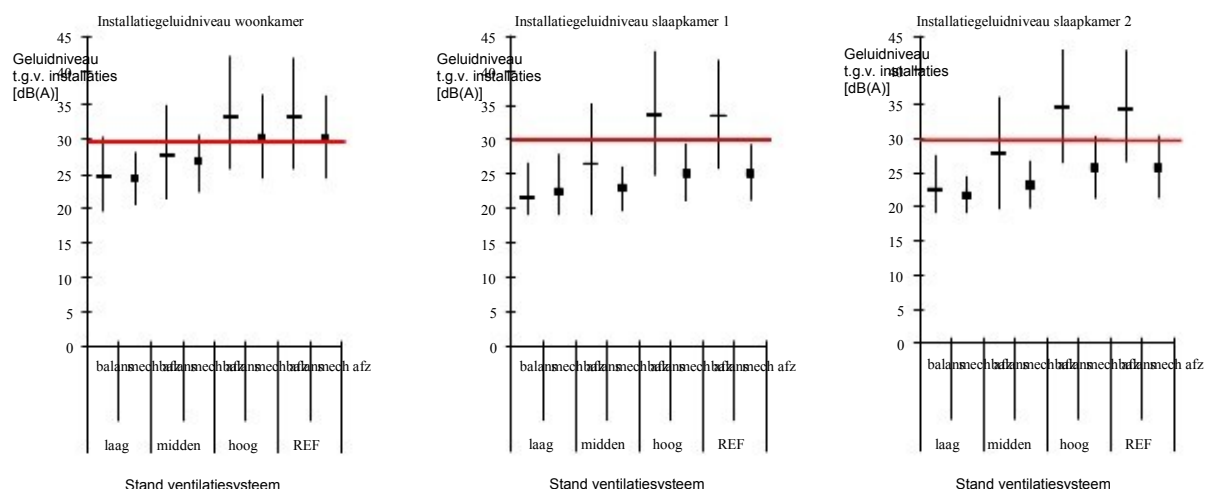
Figuur 24: Installatiegeluidniveau van woningen met balansventilatie en van woningen met mechanische afzuiging. Gemiddelde en P10 tot P90 van het installatiegeluid in de woonkamer, hoofdslaapkamer (slaapkamer 1) en slaapkamer 2 voor de standen laag, midden en hoog en in de 'referentiestand' waarin de ventilatiecapaciteit voldoet aan de referentiewaarde voor ventilatiecapaciteit of anders de hoogste stand (REF, deze is vrijwel gelijk aan de hoogste stand). De horizontale rode lijn geeft de referentiewaarde (kwaliteitsniveau publicatie GIW/ISSO 2008) weer. Een toename van het geluidrukniveau met 3 dB(A) is een verdubbeling van de geluiddruk.

In de situaties waarbij de referentiewaarde voor geluid wordt overschreden ligt het geluidniveau bij woningen met balansventilatie in de woonkamer gemiddeld op 35,8 dB(A), in de hoofdslaapkamer op 36,9 dB(A) en in slaapkamer 2 op 37,1 dB(A). In woningen met mechanische afzuiging was dit in de woonkamer gemiddeld 33,6 dB(A), in de hoofdslaapkamer 34,2 dB(A) en in slaapkamer 2 33,2 dB(A).

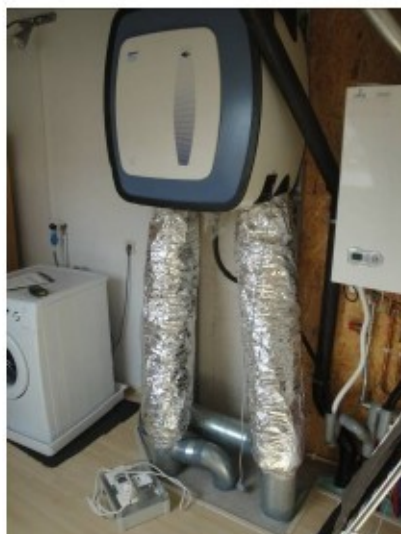
Figuur 25: Voorbeeld van een ventilatiesysteem waarbij de kanalen correct zijn geïnstalleerd. Geluiddempers zijn voldoende lang en strak gemonteerd. Bochten in de kanalen (vlak boven de verdiepingsvloer) zijn glad uitgevoerd.

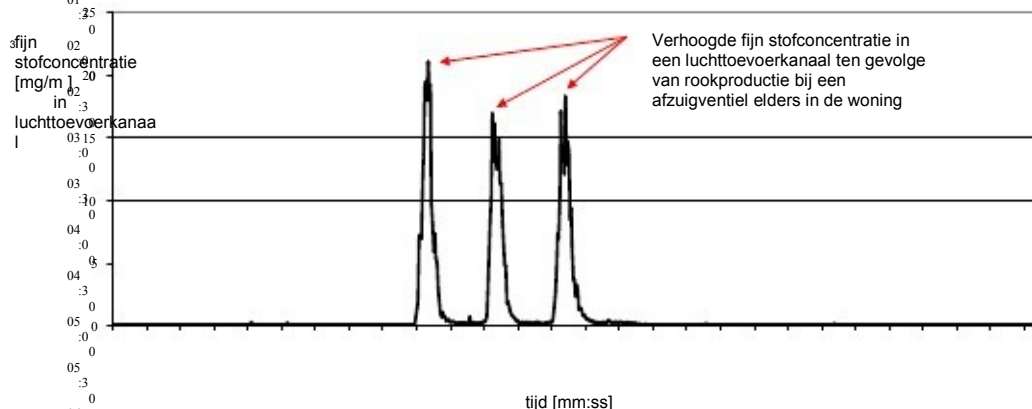
Figuur 30: Voorbeeld van een grafiek van de fijn stofconcentratie in het luchttoevoerkanaal op basis waarvan kan worden aangetoond dat 'kortsluiting' plaatsvindt tussen toe- en afvoerlucht.

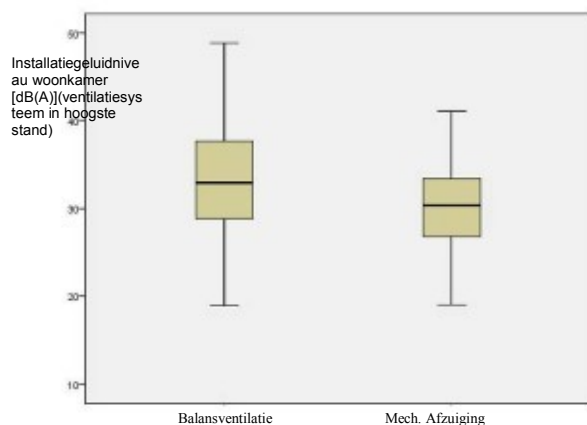
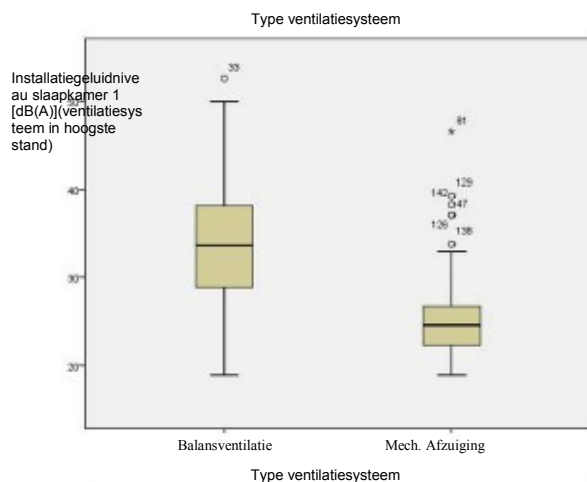
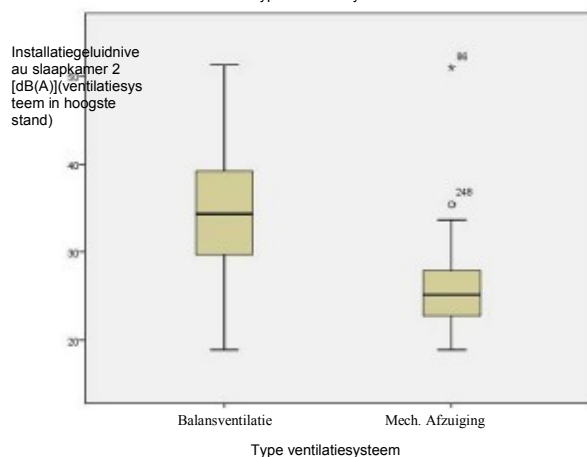
Involed van het type ventilatiesysteem op het gemeten installatiegeluidniveau:
