Veiligheid van op afstand bediende bruggen

Lessen uit het ongeval Prins Bernhardbrug
Zaandam

Den Haag, september 2019

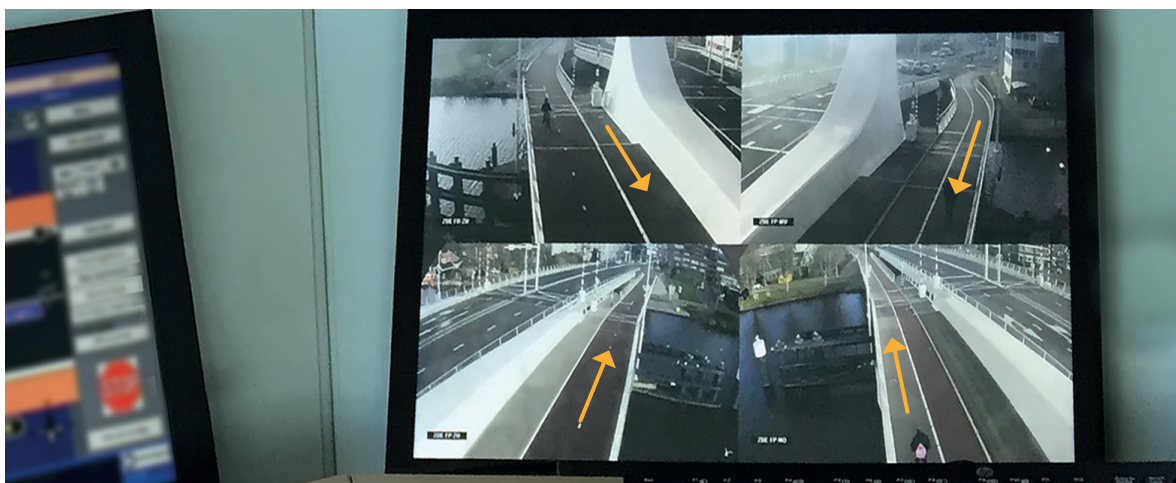
Figuur 7: Uitsnede quad scherm, de vier in één gepresenteerde beelden van het langzaam verkeer op de Prins Bernhardbrug. Linksboven langzaam verkeer vanuit zuidwestelijke richting; linksonder langzaam verkeer vanuit zuidoostelijke richting; rechtsboven langzaam verkeer vanuit noordwestelijke richting; rechtsonder langzaam verkeer vanuit noordoostelijke richting. (Bron: Onderzoeksraad voor Veiligheid)

De huidige presentatie van de beelden op het *quad* beeldscherm in de centrale bedieningspost in Zaandam is voor het menselijk brein onlogisch en daarmee lastig te interpreteren. De gepresenteerde beelden liggen niet in één vlak maar worden boven elkaar weergegeven. Zo rijdt een fietser boven in het scherm 'het beeld in' en komt vervolgens op het beeld beneden op het scherm weer tevoorschijn. Er is weliswaar een overlap in de beelden, maar nergens heeft de brugbediener een doorlopend totaaloverzicht van alle bewegingen van het fietsverkeer. Bovendien ziet hij op de schermen tegengestelde rij- en looprichtingen.
