FYSIEKE RIJRICHTINGSCEIDING OP 1X2 REGIONALE STROOM- EN GEBIEDSONTSLUITINGSWEGEN

Rijkswaterstaat GPO

12 JUNI 2020

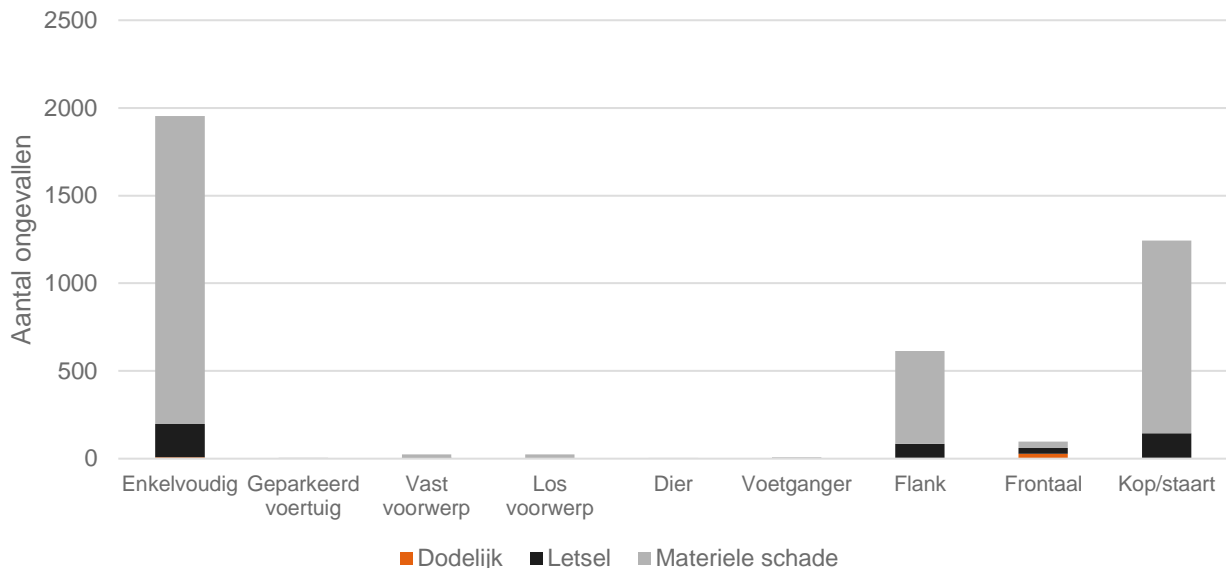
Figuur 1 Aantal ongevallen naar aard op rijks-N-wegen

De ongevalsanalyse is gebaseerd op de VIND waarin ongevalsdata uit BRON (van 2014 t/m 2018) gecombineerd is met wegkenmerken. In totaal zijn er in deze periode 8238 ongevallen geregistreerd op rijks-N-wegen. In totaal waren er 45 ongevallen met een dodelijke afloop (0,5%). Bij 640 ongevallen was er letsel (7,8%). In de overige 7553 ongevallen was er enkel sprake van materiele schade (91,7%). Bij ongeveer de helft van de ongevallen (4264) is geen aard ongeval aangegeven, waardoor deze niet meegenomen kunnen worden in de analyse naar de oorzaak van frontale ongevallen. Onderstaande grafiek toont de aantallen per aard ongeval voor de resterende 3974 ongevallen.
