VROM-Inspectie
Ministerie van Volkshuisvesting,
Ruimtelijke Ordening en Milieubeheer

Rapportage

Brandveiligheid studenten- huisvesting

Brandveiligheid studentenhuisvesting

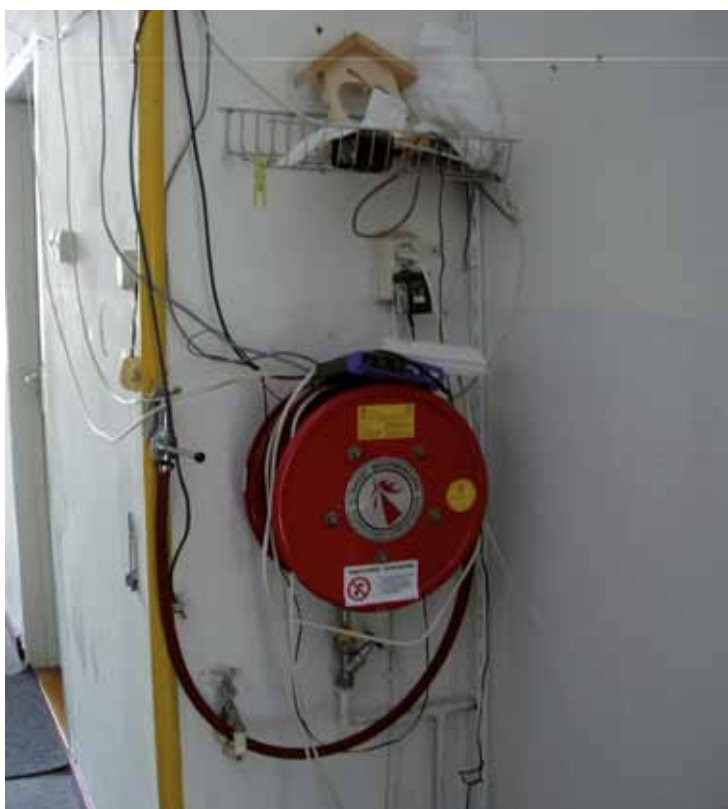
Wirwar elektrische installatie

In 14% van de gecontroleerde panden maakt de elektrische installatie geen deugdelijke indruk. Het betreft meestal een grote hoeveelheid van verlengsnoeren en stekkerdozen. Ook is aangetroffen: loszittende wandcontactdozen, elektrische bedrading zonder kroonsteentje en in een geval nog stoffen bedrading.

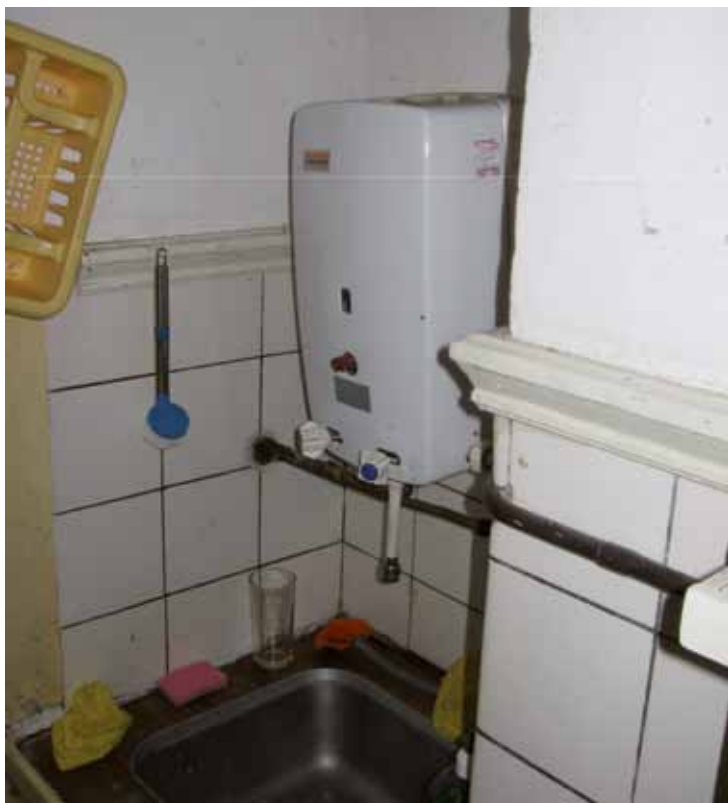
Geiser (open verbrandingstoestel)

Door de onderzoekers is bij 20% van de studentenhuizen een geiser zonder mechanische toe- en afvoer aangetroffen. In een enkel geval ook een gaskachel. Tweederde van de aangetroffen geisers wordt 1 á 2 jaarlijks onderhouden. Aan eenderde van de aangetroffen geisers wordt geen periodiek onderhoud uitgevoerd.

In een aantal onderzochte panden komen geisers, gaskachels voor die voor de verbranding lucht nodig hebben uit de ruimte waarin ze zich bevinden. In het merendeel van de situaties is de ventilatie van die ruimten niet of nauwelijks aanwezig. Ook de onderhoudstoestand van deze apparaten laat te wensen over en daarmee bestaat de kans voor onvolledige verbranding. Het gevaar voor koolmonoxidevergiftiging ligt daarmee op de loer.
